**XXIII SNPTEE
SEMINÁRIO NACIONAL
DE PRODUÇÃO E
TRANSMISSÃO DE
ENERGIA ELÉTRICA**

FI/GGH/15
18 a 21 de Outubro de 2015
Foz do Iguaçu - PR

ANÁLISE DA CONDIÇÃO DO ISOLAMENTO DE GERADORES COM ENROLAMENTO DE ARMADURA REFRIGERADO A ÁGUA

**Marco Aurélio Siqueira Mauro(*)
ITAIPU BINACIONAL**

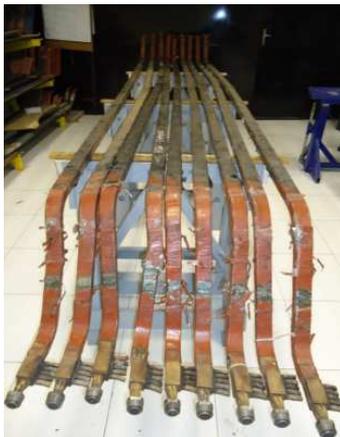
Para a avaliação da isolação de enrolamentos estatóricos pelo método direto dependemos da retirada de espécimes de um enrolamento em funcionamento para análise do estado atual da isolação, e dependendo do processo empregado para a fixação das barras no núcleo estatorico, que pode ser por calçamento lateral ou massa semi-condutiva, a retirada do espécime fica comprometida. Ou seja, se o processo utilizado for a fixação por massa semi-condutiva é mais difícil retirar-se um espécime integro para avaliação dada a forte fixação dos componentes no interior das ranhuras do estator, como mostra a Figura 6, onde algumas das barras removidas sofreram deformações.

FIGURA 6 – Barras retiradas da UG-10 após 19 anos de Operação

- 100% das barras, cujo comprimento da parte reta tem 3,26 metros, apresentam um corte na isolação na face estreita e estão deformadas (arco), fruto do processo de desmontagem das barras;
- A barra nº 4419 apresentava a isolação perfurada no meio da parte reta por ensaio de tensão aplicada realizado no laboratório da Usina de Itaipu, provavelmente oriundo de um dano mecânico na isolação causado pela remoção das barras do gerador;
- A possibilidade de confeccionar 05 (cinco) corpos de prova onde fosse possível submeter 50cm da

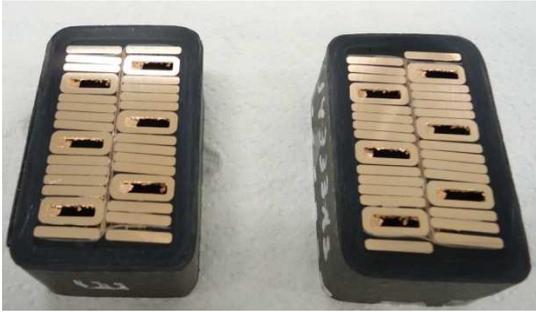
lixamento ou polimento seja executada cautelosamente. Foram retiradas 2 amostras, com 20 mm cada, da barra 4333 e efetuado o polimento com lixas gramatura 220, 400 e 600, ilustradas na Figura 9. Ao analisar as amostras no microscópio, ilustrado na Figura 10, constatou-se:

FIGURA 9 – Amostras preparadas para inspeção microscópica.

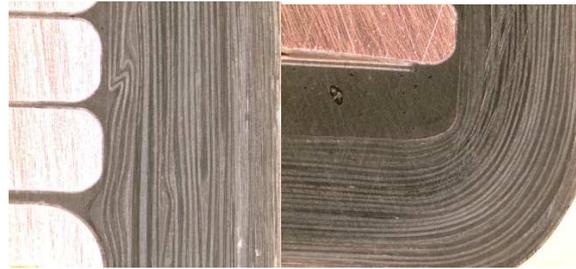
- 1) homogeneidade da isolação, não apresentando pontos de vazios e delaminações relevantes;
- 2) algumas porosidades na massa anticorona de preenchimento (mastic), o que é comumente observado neste componente;
- 3) alguns vazios pontuais que não influenciaram na degradação pela qualidade da isolação implementada nas barras em análise;
- 4) perfeita integridade das camadas de isolação, muito parecidas com as de uma barra nova (sem operação);
- 5) a definição de duas regiões: preta e cinza, que representam respectivamente mica e poliéster.

FIGURA 10 – Amostras preparadas para inspeção microscópica.

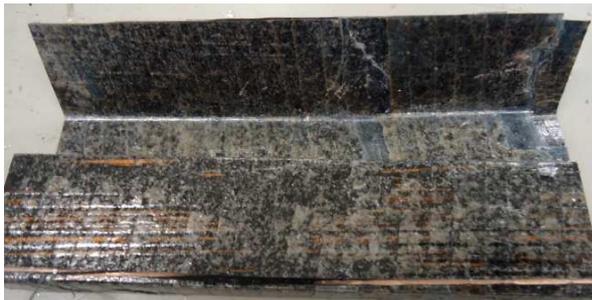
A dissecação da isolação foi realizada para verificar as partes internas quanto a aderência, carbonização e bolhas de ar. Ao realizar a dissecação tipo “peeling”, ilustrada na Figura 11, constatou-se:

- 1) boa aderência entre camadas;
- 2) ausência de carbonização entre camadas, o que afirma a não existência de vazios (bolhas de ar) na isolação, inclusive nas regiões curvas (finais das faces) que caracteriza-se pela intensificação do campo elétrico;
- 3) Todas as camadas apresentaram coloração semelhante, caracterizando uniformidade na impregnação;
- 4) boa aderência da mica com o cobre, verificando-se a presença de resina fortemente aderida ao cobre, indicando que o funcionamento não propiciou degradação da resina impregnante, o que está diretamente associado à temperatura de trabalho do enrolamento;

FIGURA 11 – Dissecação da Isolação.

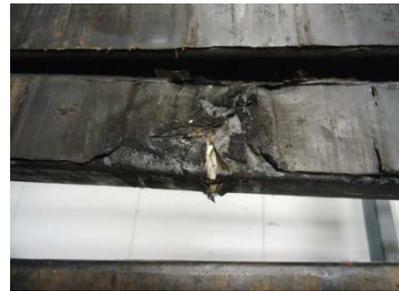
FIGURA 12 – Perfuração por ensaio de tensão aplicada.
