GRUPO - 001

GRUPO DE ESTUDO DE GERAÇÃO HIDRÁULICA- GGH

MÉTODO DE RECUPERAÇÃO DAS AVARIAS ACOMETIDAS PELO EFEITO CORONA NA SUPERFÍCIE DA ISOLAÇÃO DE BARRAS ESTATÓRICAS DE HIDROGERADORES – UMA VISÃO PRÁTICA

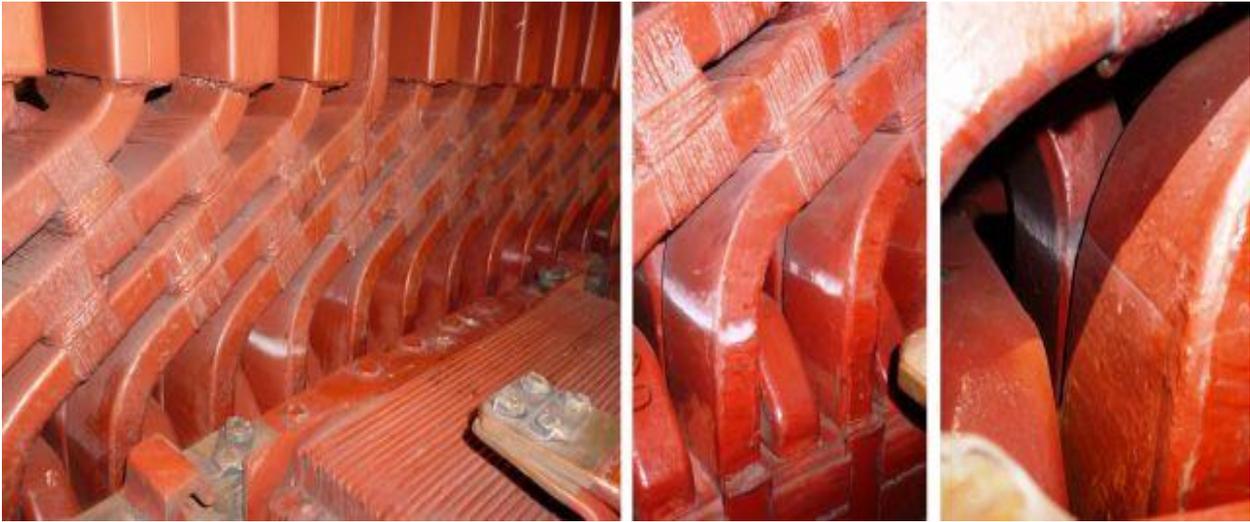
FIGURA 4 - Localização do EC na barra estática.

- c. Descargas corona ou Efeito Corona: ocorre quando o gás próximo a um condutor exposto se ioniza, produz descargas parciais visíveis em máquinas rotativas. Nestas, quando refrigeradas a ar, há a produção de ozônio, que acelera a decomposição da isolação. Neste caso, um pequeno anel de pó branco surge no ponto de saída das barras das ranhuras, facilmente identificável conforme Figura 4 [12].

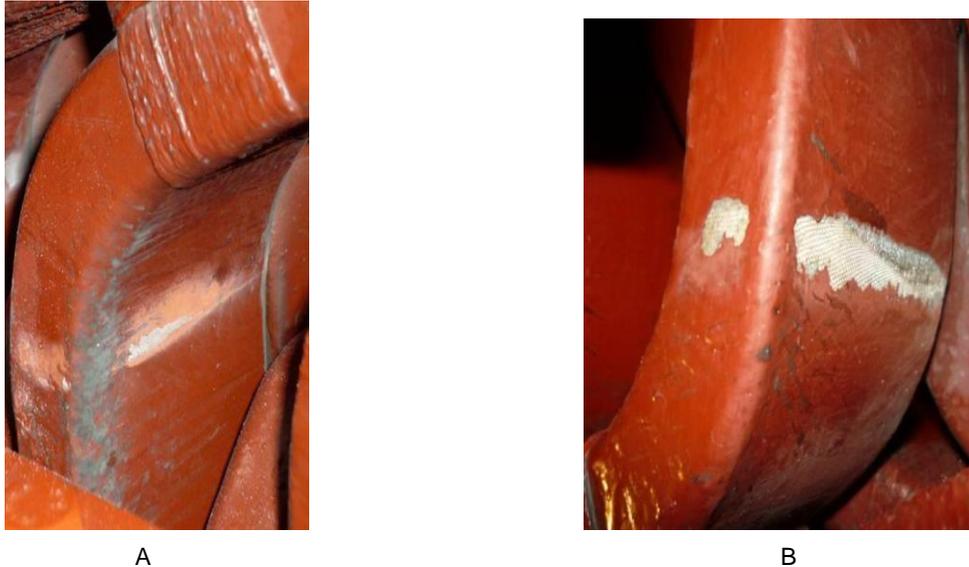
FIGURA 6 – Classificação do EC nas Barras (A) Baixa Incidência / (B) – Alta Incidência

Efetuada a classificação das barras acometidas pelo EC, há evidências quanto ao aspecto de evolução e de grau de desgaste das barras estáticas. Definiu-se então proceder à classificação quanto ao nível de evolução e agressão do fenômeno. As denominações escolhidas foram baixa e alta incidência. Para cada classificação, foi definida uma metodologia de recuperação, que visa reestabelecer as características de isolamento da superfície da barra do estator.

Observando os procedimentos acima, nota-se que as barras com baixa incidência de EC, sofrem o desgaste da barra somente na pintura de acabamento e na parte semicondutiva. Enquanto as barras com alta incidência de EC necessitam recuperar a luva anti-corona, criada a partir da sobreposição das tintas condutivas e semicondutivas.

2.1.1 Procedimento de Recuperação em Barras com Baixa Incidência do EC – Figura 6 (A):

1. Proceder à remoção do material degradado pelo EC;
2. Retirar o material degradado com lixa de óxido de alumínio, de forma a deixar a superfície uniforme;
3. Limpar da área tratada com panos e álcool isopropílico para retirar sobras e resíduos do lixamento.
4. Realizar delimitação da área que receberá nova pintura com verniz de acabamento;
5. Aplicar o verniz de acabamento, seguindo orientação do fabricante quanto ao tempo de cura;
6. Aplicar o verniz de forma a deixar a superfície o mais uniforme possível;
7. Aguardar a cura total do verniz para liberação da barra.

2.1.2 Procedimento de Recuperação em Barras com Alta Incidência do EC – Figura 6 (B):

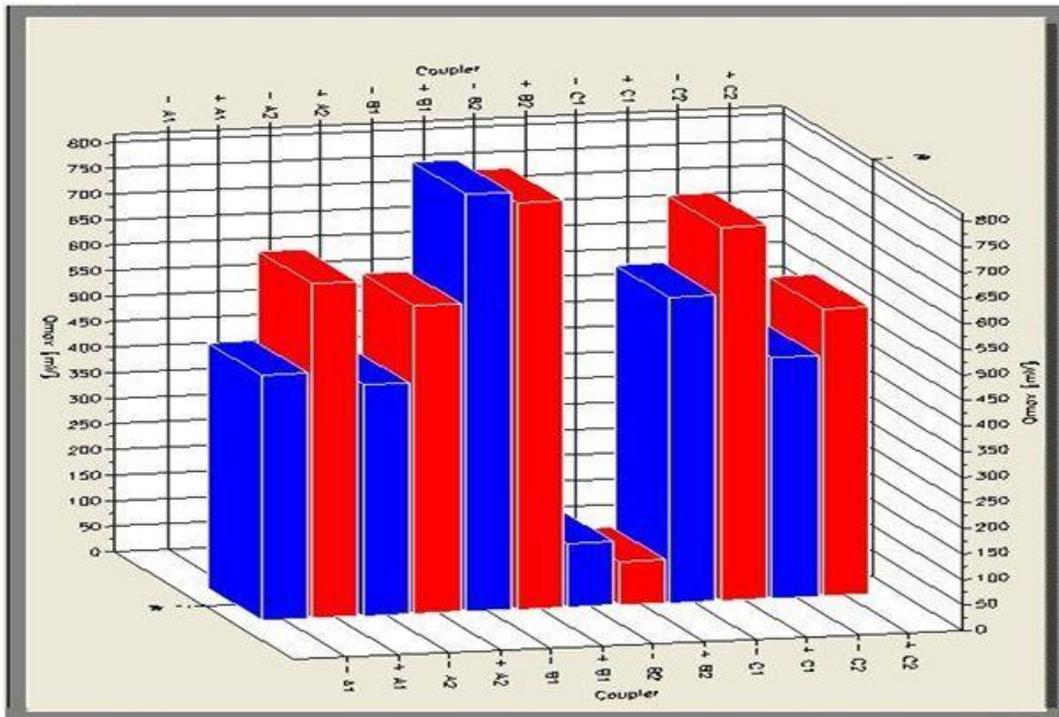
FIGURA 9 - Gráfico DP antes de implementar o procedimento.

Nota-se que entre a grande manutenção de 2013 e a grande manutenção de 2016, houve uma redução de 15% na quantidade de pontos recuperados, além de uma redução expressiva da magnitude das DPs.

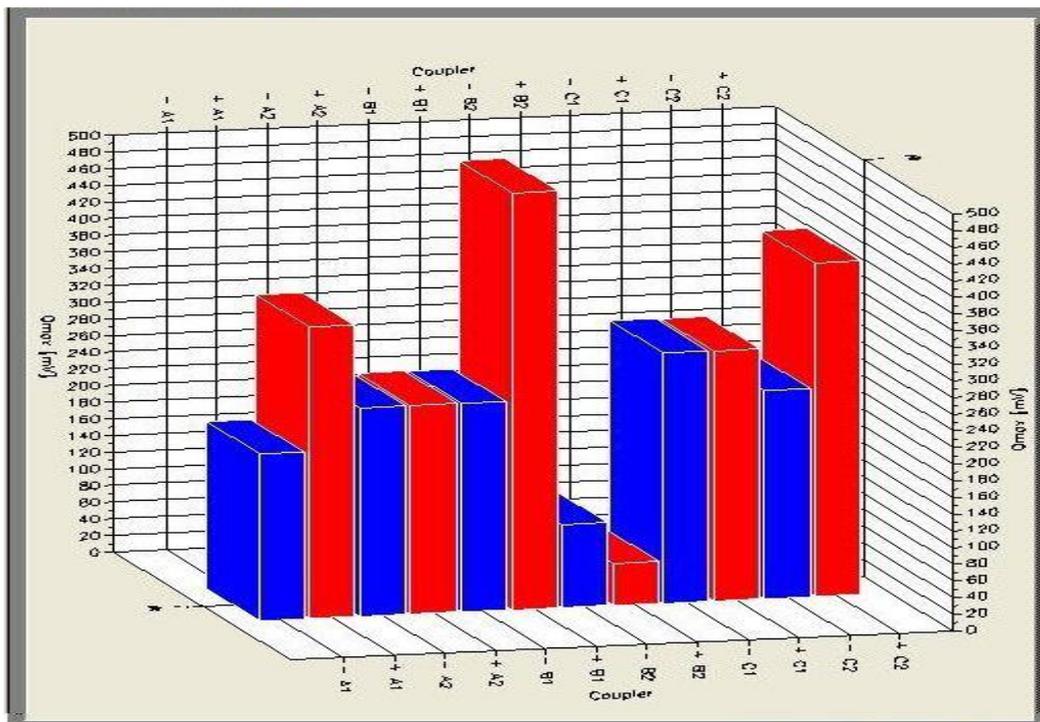
FIGURA 8 - Gráfico DP após de implementar o procedimento

Quanto aos ensaio de descargas parciais, houve a indicação de que as mesmas diminuíram após a recuperação das barras. Isso indica que houve uma recuperação efetiva das características técnicas da superfície do sistema isolante das barras estatóricas. Como consequência, houve uma prorrogação na vida útil do equipamento.
