**XXIV SNPTEE
SEMINÁRIO NACIONAL DE PRODUÇÃO E
TRANSMISSÃO DE ENERGIA ELÉTRICA**

22 a 25 de outubro de 2017
Curitiba - PR

GRUPO DE ESTUDO GERAÇÃO HIDRÁULICA- GGH

Análises e procedimentos para recuperação de trincas nas espiras polares do gerador 3 da Usina Hidrelétrica de Salto Santiago

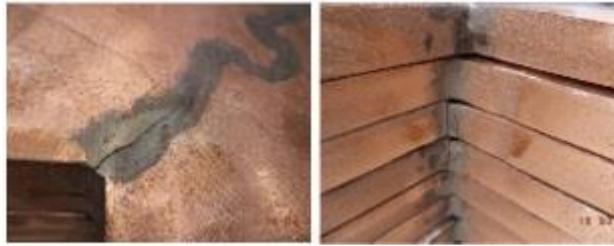
FIGURA 2 – Trincas nas conexões brasadas das espiras

As trincas foram detectadas a olho nú, basicamente na região interna dos encaixes das espiras polares (lado do núcleo do polo). Estas também se mostraram concentradas na região central da brasagem, conforme melhor identificado na Figura 3, trinca do tipo 4.

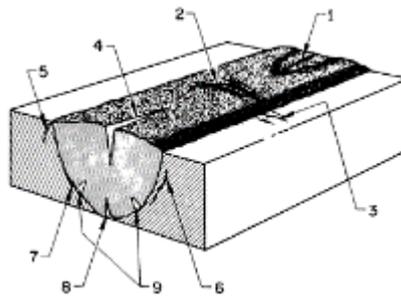
FIGURA 3 – Identificação das trincas de acordo com sua localização. Fonte: (4)

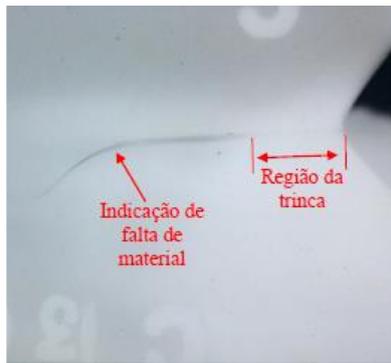
A primeira amostra analisada apresentava uma trinca visível a olho nu com aproximadamente 15 mm de extensão a partir do vértice interno da bobina. Na região adjacente à trinca, o resultado da radiografia indicou uma considerável falta de material no interior da junta na região brasada (indicada pela linha preta).

FIGURA 4 – Radiografia das juntas trincadas

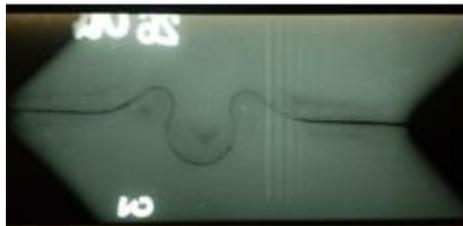
Outras juntas analisadas apresentaram as mesmas características, com principal destaque, a indicação de falta de material no interior da brasagem, também existente nas amostras sem qualquer descontinuidade aparente.

FIGURA 5 – Radiografia das juntas trincadas

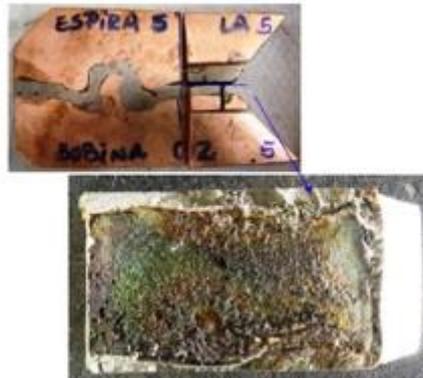
Os exames visuais realizados na superfície de diversas amostras trincadas apresentaram praticamente os mesmos resultados. Depois de aberta a superfície da trinca, percebeu-se que o metal de adição só havia se aderido à região de contorno da junta. Na parte central, foram notadas regiões aparentemente sem solda ou com aderência em apenas um dos lados. Em algumas amostras, conforme a Figura 6, foram identificados resíduos de corrosão do cobre (esverdeado) e verniz isolante (marrom). A análise visual mostra claramente que na região central, o preenchimento não ocorreu de forma contínua e uniforme.

FIGURA 6 – Análise visual da superfície da trinca

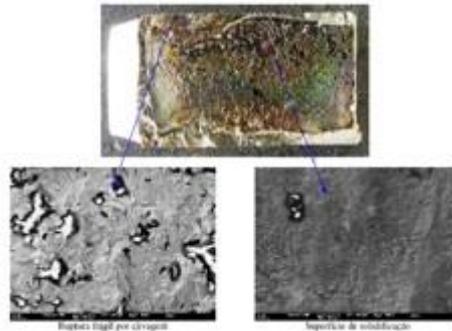
O exame microscópico revelou que a região de tonalidade mais clara na periferia é o metal de adição fraturado e, no núcleo da junta, o metal de adição mostra superfície de solidificação com ausência de ruptura. A análise micrográfica não mostrou esforços por fadiga/cíclicos, apenas rupturas frágeis por clivagem.

FIGURA 7 – Análise microscópica

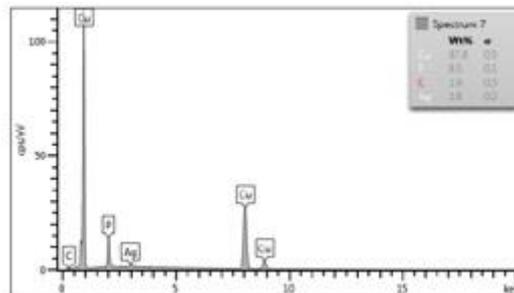
FIGURA 9 – Composição Química por EDS do metal de adição

Nas outras regiões analisadas, os resultados foram similares, indicando sempre um teor de fósforo próximo a 8% e um teor de prata próximo a 2%, sendo o restante cobre. Esta composição é bastante semelhante à liga comercial “Harris 2” cuja especificação dos teores de prata é de 1,5-2,5%, com teor de fósforo entre 6-7%. Esse resultado serve de forte indicação de que a liga utilizada não foi a “Ag15Cu80P5” (que para o referido fabricante recebe a denominação de “Harris 15”), a qual havia sido especificada no desenho de fabricação. Ainda segundo as informações deste fabricante, a liga com maior teor de prata teria alongamento consideravelmente maior.

As análises químicas realizada via EDS (MEV) indicam que o metal de adição utilizado é diferente do material indicado no desenho de fabricação, contendo somente cerca de 2% de prata, ao invés dos 15% especificados em projeto. O menor teor de prata no metal de adição tende a diminuir a fluidez do metal líquido no momento da brasagem (dificultando o escoamento do material para dentro da junta) e também tende a piorar as propriedades mecânicas da liga.

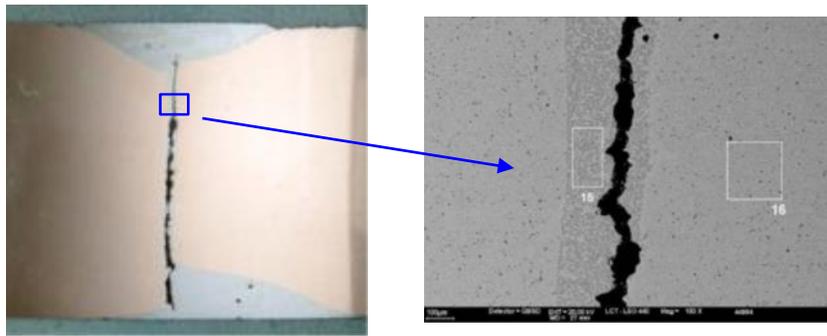
O exame metalográfico mostrou falta de adesão na parte central da barra. O defeito se caracterizou por falta de enchimento da junta, provavelmente devido a excesso de afastamento das superfícies a serem unidas.

FIGURA 10 – Secção transversal da junta

Na literatura técnico-científica é amplamente divulgada a informação de que a maior pressão capilar é obtida com afastamentos entre 0,05-0,2 mm, sendo que para maiores afastamentos o metal de adição enfrenta maior dificuldade para penetrar na junta. As análises realizadas mostraram que a maior ocorrência de defeitos de falha de preenchimento foi justamente nos locais onde a junta apresentou maior afastamento, estando de acordo com o que é teoricamente esperado.

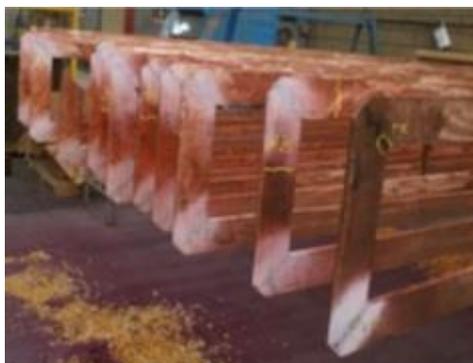
Após realização das análises laboratoriais, fez-se uma estimativa da quantidade de juntas que precisariam ser recuperadas. Esta atividade se deu através de um mapeamento por amostragem e teve um papel muito importante para dimensionar o prazo e os custos envolvidos. A estimativa inicial realizada pela ENGIE apontou a necessidade de cerca de 700 reparos e ao final do serviço se concretizaram 805 reparos, executados em todas bobinas polares.

FIGURA 11 – Ensaio de líquido penetrante nas juntas brasadas

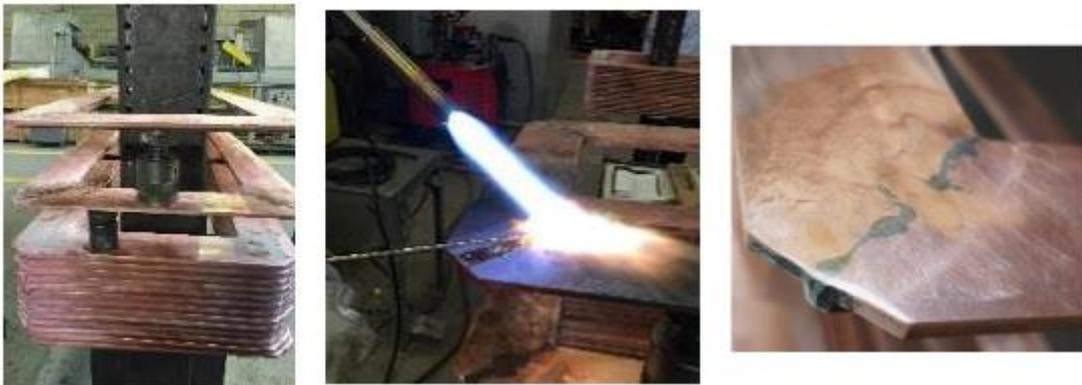
FIGURA 13 – Detalhes dos trabalhos de recuperação das trincas

- Remoção do brasagem original nas áreas com descontinuidades através de aquecimento com chama;
- Aplicação de ácido decapante para limpeza das seções a serem unidas (retirada do verniz isolante e demais impurezas);
- Nova brasagem através de chama utilizando a liga adequada (Ag 15%);
- Ensaios de Rohm, LP e US;
- Inspeção visual.

Cada uma das alternativas acima foi avaliada em termos de custos, riscos em operação e prazo de reparo. As análises laboratoriais trouxeram diversas informações relevantes, como a presença de material isolante no interior das juntas, uso de uma liga diferente para brasagem e o processo de ruptura que se mostrou de característica frágil, sem sinais de fadiga ou evolução. Em função destes fatores, a alternativa escolhida foi o reparo parcial.
