GRUPO DE ESTUDO DE GERAÇÃO HIDRÁULICA- GGH

EMPREGO DA ANÁLISE COMPUTACIONAL NO DIAGNÓSTICO DA CAUSA RAIZ DA FALHA DOS MANCAIS DO ANEL DE REGULAÇÃO – ESTUDO DE CASO DA UHE SÃO SALVADOR

HAIN, F. L. (*)	CIBULSKI, L. J.	MARIANO, M. T.	ILHA, E. K.
ENGIE BRASIL ENERGIA S.A	ENGIE BRASIL ENERGIA S.A	ANDRITZ HYDRO	ANDRITZ HYDRO

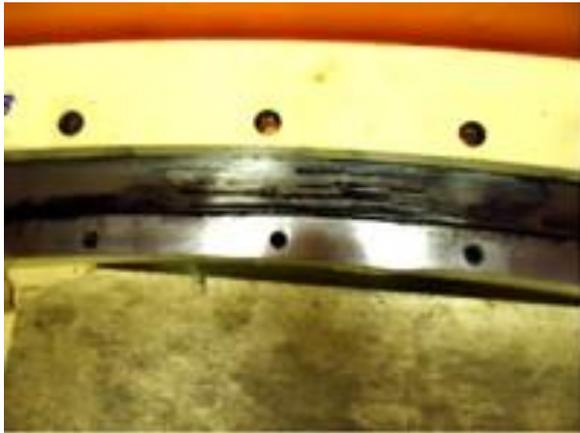
Evidência: Ao realizar-se o levantamento do anel de regulação da UG01, durante a parada programada de 8000 horas, constatou-se que haviam segmentos danificados e alguns parafusos (material: latão) de fixação dos mesmos estavam com as cabeças cisalhadas. Alguns segmentos do mancal radial e axial estavam danificados e fora de posição. Também, foi constatado arrancamento de material na região radial da tampa intermediária (segmentos 01 e 06) e no anel de regulação, conforme observado nas figuras abaixo.

FIGURA 1 – Resíduos de segmentos danificados

Causa atribuída: A investigação apontou que a causa havia sido uma discrepância no ajuste das taxas de amortecimento de fim de curso dos servomotores que provocavam a distribuição desproporcional das forças atuantes sobre o anel de regulação e, por consequência, sobre seus mancais de deslizamento.

Ações tomadas: Como procedimento de normalização foi alterado o material dos parafusos de fixação dos segmentos (de latão para aço inoxidável) e soldados batentes nas suas extremidades, além da normalização da folga entre tampa e anel. Os danos observados foram reparados com a recuperação das áreas afetadas através de preenchimento com solda, lixamento e correção das folgas por adição de calços.

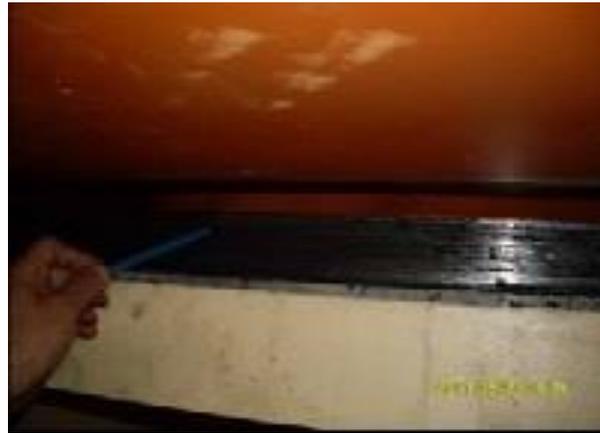
FIGURA 2 - Segmento radial danificado.

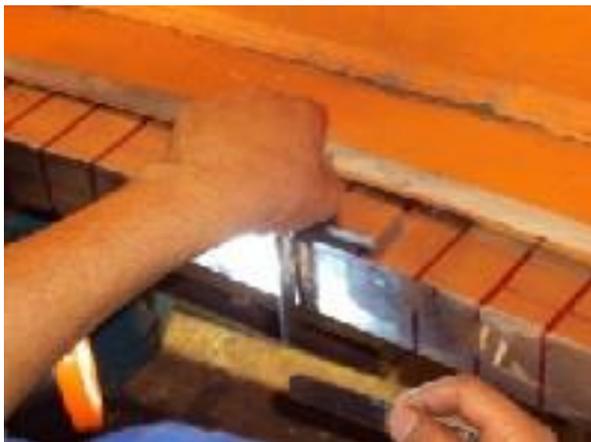
FIGURA 3 - Recuperação da superfície das áreas afetadas

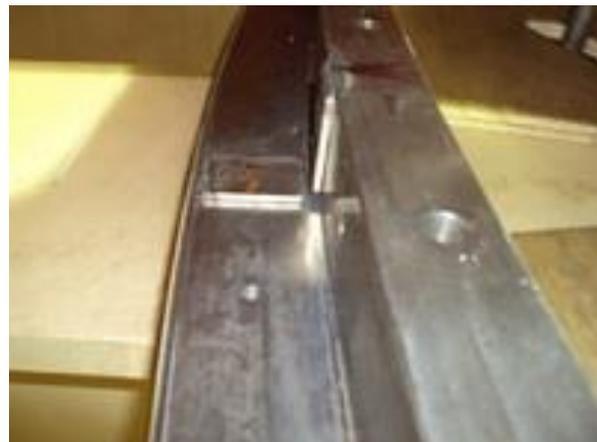
FIGURA 4 - Calços para travar a movimentação tangencial dos mancais

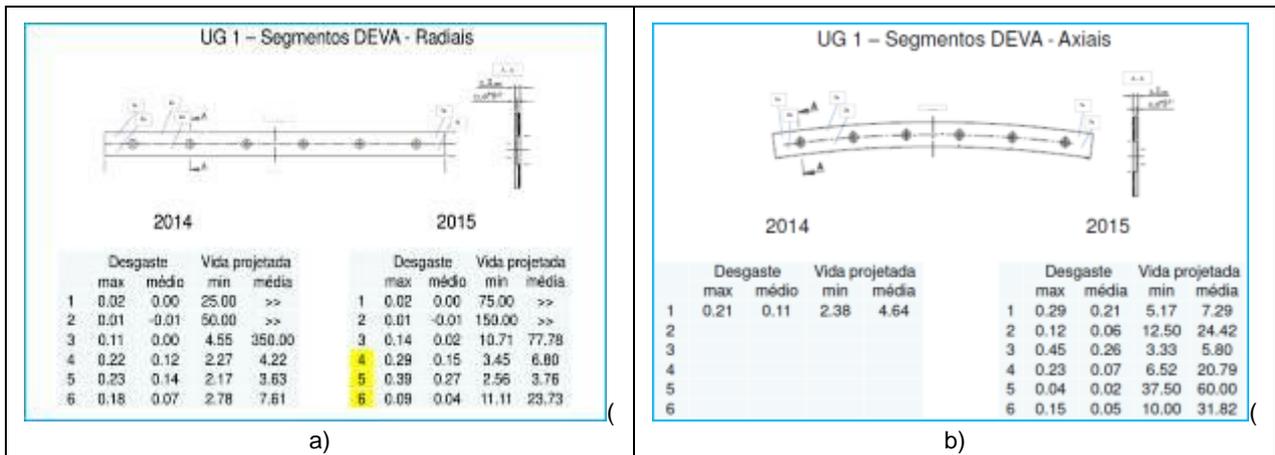
Em 2015 novamente houve a necessidade de substituição de alguns segmentos DEVA (2 radiais e 2 axiais) na UG01. Na UG02 a estimativa de vida útil apontou duração de mais 2 anos. Em ambas as UG's foi observado que o desgaste é desproporcional entre os segmentos, tanto para os mancais radiais quanto para os axiais. A Fig. 6 apresenta as medidas de espessura total obtidas nos segmentos DEVA da UG01 enquanto a Fig. 7 representa as leituras obtidas na UG02, para os segmentos ORKOT, sendo que os valores correspondem à espessura útil (distância entre a face do segmento autolubrificante e o topo da cabeça do parafuso).

Como pode ser observado nas figuras, os valores obtidos nas inspeções evidenciam a distribuição não uniforme das forças sobre os mancais, provocando desgaste mais acelerado em alguns pontos, enquanto outros praticamente não sofrem carregamento. Isso levou a concluir que o anel está sofrendo deformações estruturais durante a operação. Para entender melhor o que acontece nas condições operacionais mais exigentes, foi desenvolvido pelo fabricante do equipamento, um modelo matemático, aplicando ferramentas de simulação numérica, conforme será descrito no próximo capítulo.

FIGURA 5 - a) Espessura medida nos segmentos radiais da UG01. b) Espessura dos segmentos axiais

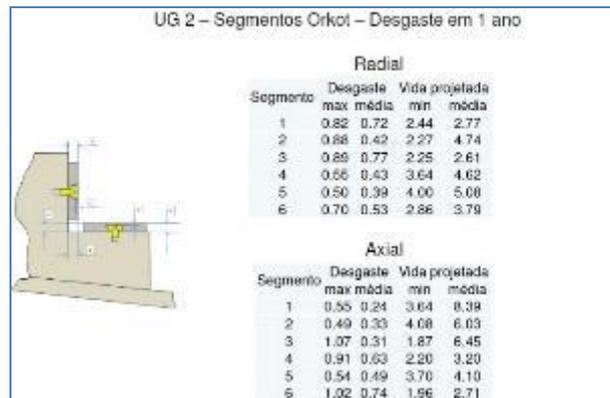
FIGURA 6 - Espessura útil restante nos segmentos ORKOT da UG02.

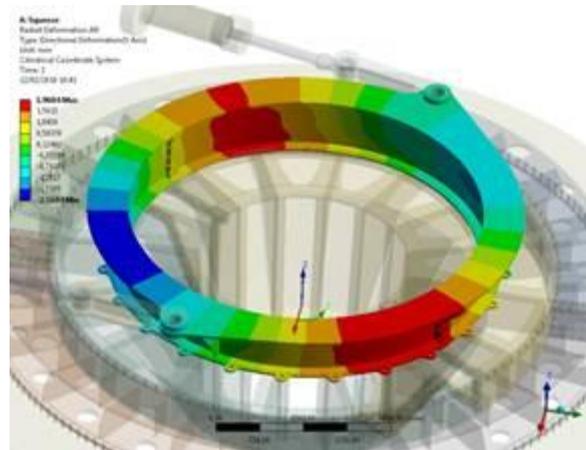
A Figura 11 apresenta a deformação total do conjunto, onde pode-se observar um deslocamento simétrico nas tampas e não simétrico no anel de regulação (torção e ovalização da estrutura).

FIGURA 11: Deformação total no caso de squeeze

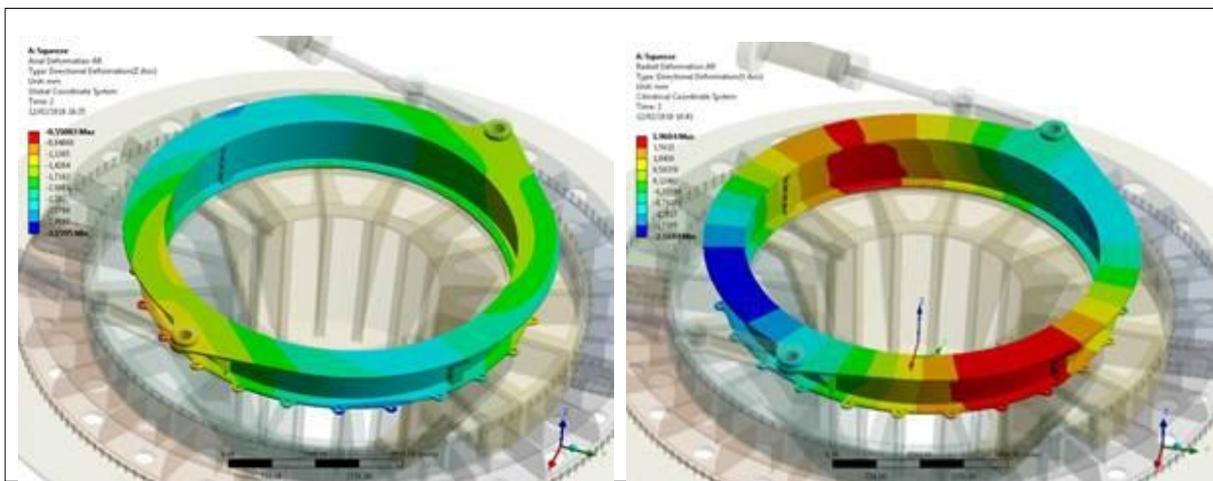
A Figura 12 apresenta em mais detalhes as deformações do anel de regulação na direção axial e radial.

FIGURA 12: Deformação axial e radial no anel de regulação no caso de squeeze

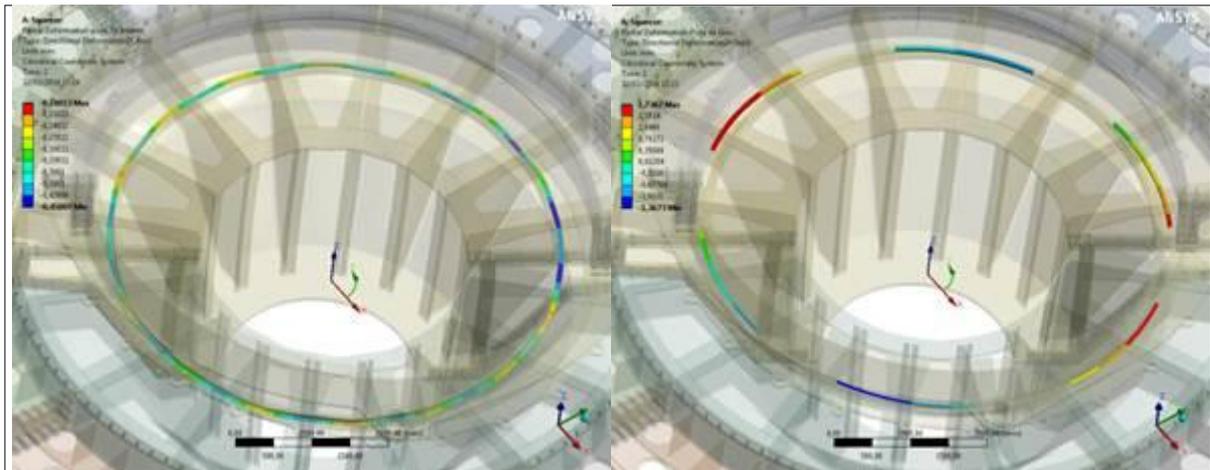
A Figura 13 apresenta as deformações radiais na região dos mancais do anel de regulação, onde observa-se uma variação de aprox. 0,2 mm na tampa da turbina e aprox. 3,0 mm no anel de regulação.

FIGURA 13: Deformação radial na tampa e no anel de regulação na região dos mancais no caso de squeeze.

Nos resultados obtidos em simulação numérica (que serão verificados no campo através de medições) observou-se que o anel de regulação possui uma flexibilidade excessiva, que levou ao desgaste prematuro dos segmentos guia e escora do anel de regulação. Também observou-se que os descolamentos axiais das tampas com diferentes carregamentos ocorrem de maneira uniforme mostrando que a mesma apresenta rigidez adequada, não contribuindo com os danos verificados nos segmentos.

Com base nos resultados acima, o fabricante propôs como solução possível as seguintes ações: (i) aumento da rigidez radial do anel de regulação no plano da pista de deslizamento dos mancais; (ii) a regularização final das superfícies de fixação e contato dos segmentos autolubrificantes; e (iii) o reestabelecimento das folgas radiais dos mancais. Como as ações (i) e (iii) demandam a desmontagem parcial da unidade geradora e, portanto, significativo tempo de parada de máquina, até o momento, foi implementada parcialmente (somente na superfície de fixação) a ação (ii) em aproveitamento a parada da UG02 em 2016.

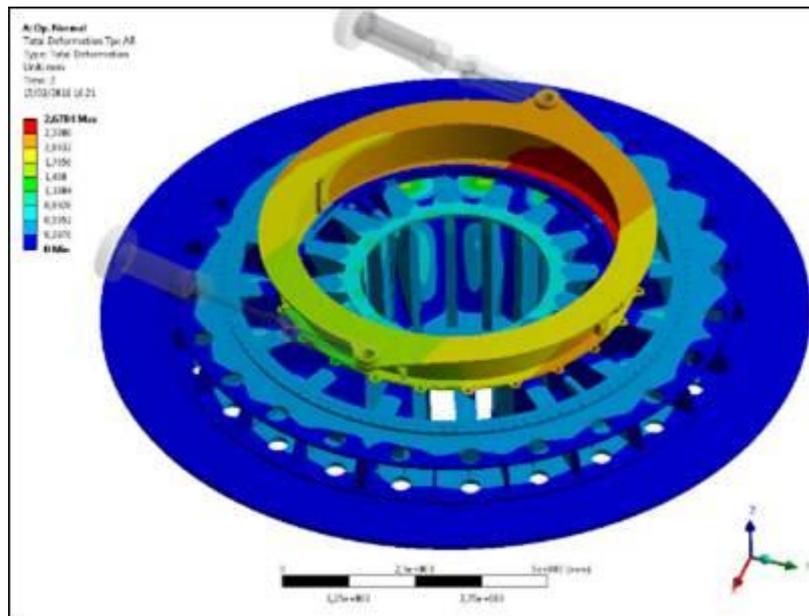
A Figura 14 apresenta a deformação total do conjunto, onde pode-se observar um deslocamento simétrico nas tampas e não simétrico no anel de regulação (torção e ovalização da estrutura).

FIGURA 14: Deformação total no caso de operação normal.

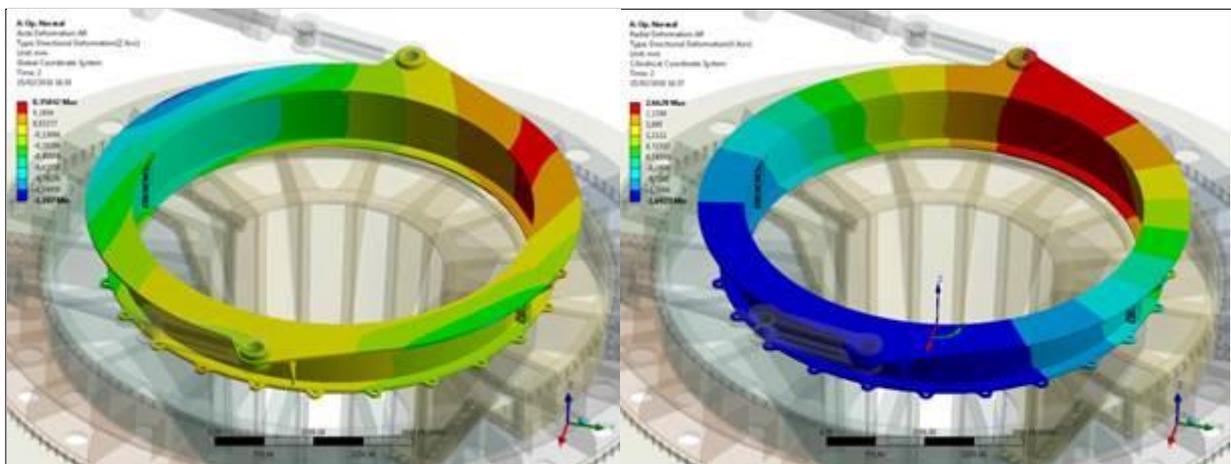
A Figura 15 apresenta em mais detalhes as deformações do anel de regulação na direção axial e radial.

FIGURA 15: Deformação axial e radial no anel de regulação no caso de operação normal

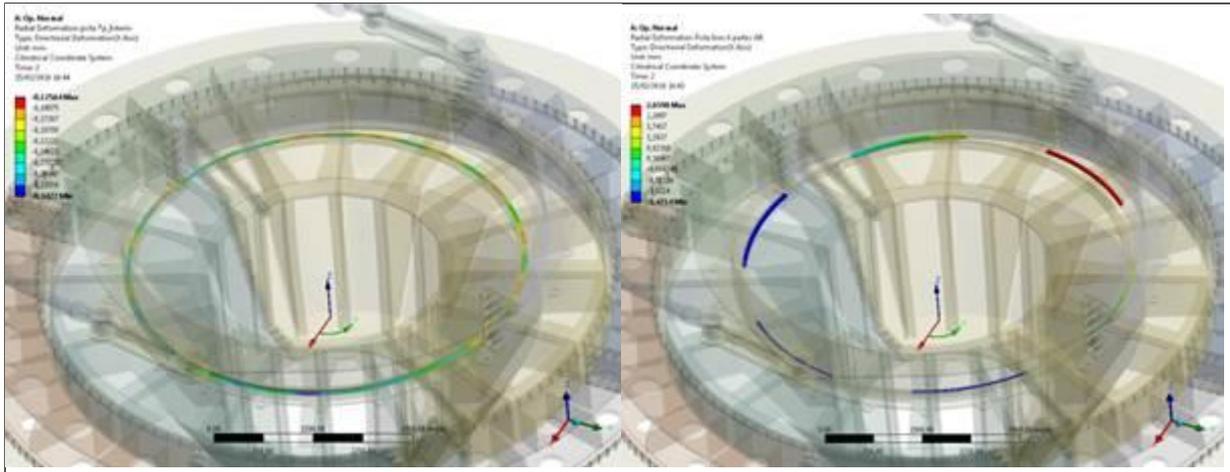
A Figura 16 apresenta as deformações radiais na região dos mancais do anel de regulação, onde observa-se uma variação de aprox. 0,2 mm na tampa da turbina e aprox. 3,5 mm no anel de regulação.

FIGURA 16: Deformação radial na tampa e no anel de regulação na região dos mancais no caso de operação normal
