GRUPO DE ESTUDO DE GERAÇÃO HIDRÁULICA - GGH

MONITORAMENTO DO BAIXO ISOLAMENTO DO MANCAL DO COMPENSADOR SÍNCRONO CS01 – STVT.O

RESUMO

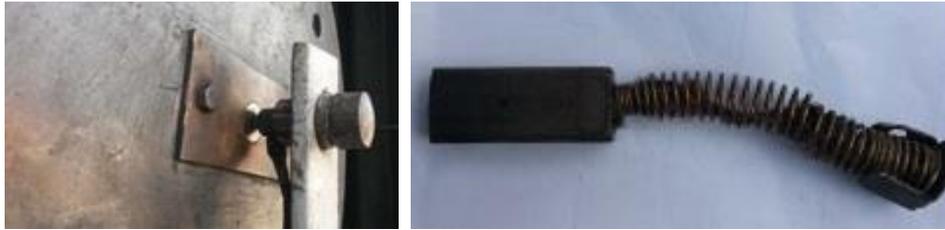
Figura 5. Escova instalada na extremidade dianteira do eixo

Ao abrir a máquina, as escovas nas extremidades do eixo foram retiradas e foi observado que a escova traseira estava em boas condições, entretanto, o rabicho da escova dianteira estava danificado com fios rompidos, conforme Figura 5.

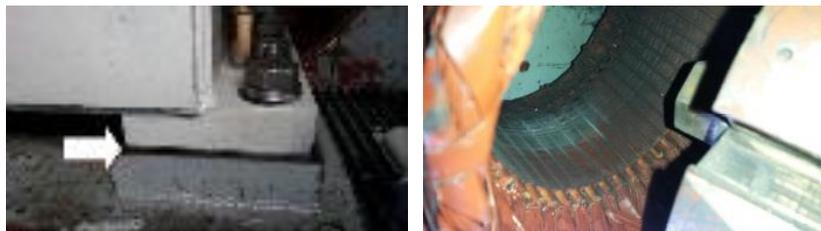
Figura 6. Placa isolante da caixa do mancal e estator do PMG

(a) Placa isolante da caixa de mancal

(b) Estator do PMG

- Inspeção no anel coletor, excitatriz e comutador;
- Abertura da vedação do eixo;
- Limpeza da base dos mancais com álcool isopropílico, Figura 6.a;
- Abertura de todas as conexões nos bornes das caixas inferiores;
- Avaliação do estator do PMG, Figura 6.b;
- Medida da RI dos cabos dos sensores de temperatura PT100;
- Aquecimento do isolamento da base dos mancais com máquina manual de ar quente;
- Retirada das mangueiras superiores;
- Retirada dos sensores de temperatura PT100;
- Retirada de um pino guia do mancal traseiro;
- Teste dos medidores dos anéis pescadores no painel.

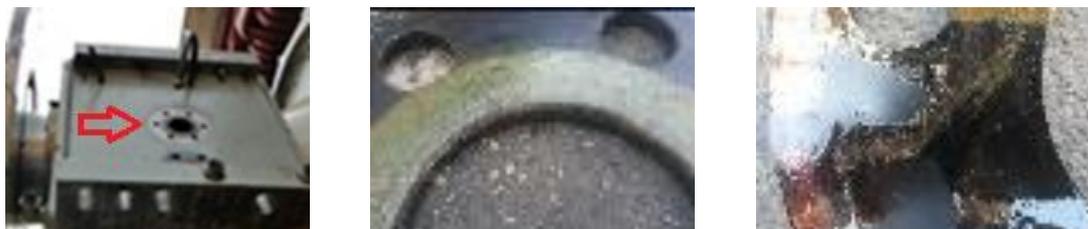
Figura 7. Placa isolante localizada entre caixa do mancal traseiro e o trocador de calor.

Ao desconectar os tubos de cobre do trocador de calor do óleo do mancal traseiro não houve alteração na isolação, porém, no dianteiro, a RI medida subiu para 50 M Ω (500 V, 1 minuto). Após afastar os tubos, eles foram novamente encostados no trocador de calor, e a RI voltou a cair, confirmando que a origem do baixo isolamento estava no isolamento entre o trocador de calor e a caixa do mancal.

(c) Sedimentos de bronze na placa isolante

O trocador de calor foi desconectado da caixa do mancal, e ao inspecionar os isoladores foram encontrados sedimentos de bronze misturados ao óleo na superfície dos isoladores.

Diante disso, o mancal e o trocador de calor foram abertos para inspeção, e foram encontrados sedimentos de bronze nos isoladores e na tubulação inferior do trocador de calor.

A caixa do mancal e o trocador de calor foram limpos e montados novamente, e um “flushing” foi feito no mancal dianteiro. Também foram montados o estator da excitatriz, os ventiladores, e o PMG, e as RIs foram novamente medidas (500V, 1 minuto):

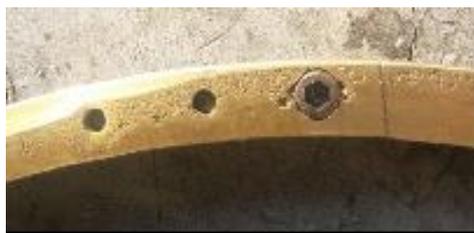
Figura 8. Placa com sedimento de bronze no casquilho do mancal dianteiro e anel pescador com cavidades

Presume-se então que antes mesmo da parada do compensador para a revisão decenal havia a formação do baixo isolamento no mancal, possibilitando a circulação de uma corrente entre o eixo e a terra, e cavidades nos anéis pescadores.

Tal corrente está associada a uma tensão induzida no eixo, cuja fonte poder ser eletrostática ou eletrodinâmica, por exemplo, assimetrias magnéticas provocadas por irregularidades no entreferro e outros, atuando individualmente ou em conjunto, que levaram ao dispredimento de partículas de bronze no mancal, conforme Figura 8.

(a) Casquilho com sedimento de bronze

(b) Anel pescador com cavidades
