**XXIV SNPTEE  
SEMINÁRIO NACIONAL DE PRODUÇÃO E  
TRANSMISSÃO DE ENERGIA ELÉTRICA**

CB/GGH/24

**ANÁLISE DE SINAIS DINÂMICOS PARA DETERMINAÇÃO DA CAUSA RAIZ DE FALHA EM UM CONJUNTO  
GERADOR DE 120 MW**

**Renato V. Del Frari(\*)  
ENGIE**

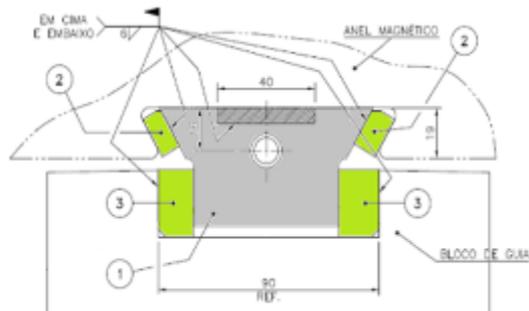
A chaveta que se desprende faz parte de um conjunto de chavetas projetadas para permitir a expansão térmica do anel magnético. Este conjunto possui 4 chavetas axiais fixas (2 na aranha e 2 no anel magnético) e uma central móvel que é solidária ao anel magnético. A chaveta que se desprende foi uma das chavetas posicionadas na aranha (posição 3 da Figura 1), sendo fixada a esta por apenas um pequeno cordão de solda, sem funções estruturais, apenas para garantir o posicionamento.

FIGURA 1 – Detalhe das chavetas do anel magnético

O comissionamento da unidade geradora, após correções de montagem, foi realizado, com o monitoramento de todas as componentes dinâmicas (vibração, temperatura, entreferro, etc), constatando-se que a causa raiz do problema fora eliminada. Também, como melhoria, foi implementado o travamento mecânico de todas as chavetas de guia e torque do anel magnético, impossibilitando assim o desprendimento dos componentes em qualquer condição operacional.

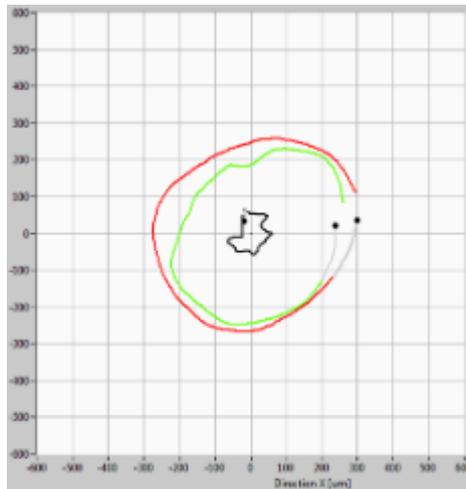
FIGURA 3 – Diagrama de órbita dos mancais na condição de giro em vazio nos planos do MGG (preto), ME (vermelho) e MGT (verde)

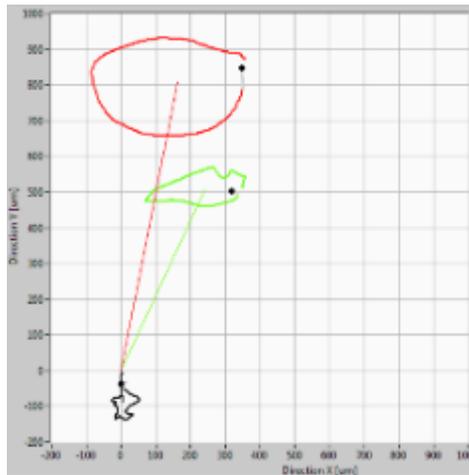
FIGURA 4 – Diagrama de órbita dos mancais na condição de giro excitado nos planos do MGG (preto), ME (vermelho) e MGT (verde), incluindo a variação da posição de equilíbrio estático (sinal DC)

Com o uso desta ferramenta fica muito claro o efeito que o empuxo magnético causa no conjunto girante. Estes esforços são gerados na região do entreferro e, por isso, os maiores deslocamentos devem ser vistos entre rotor e estator.

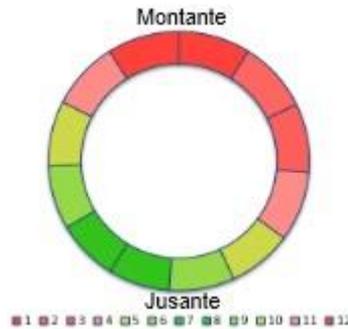
FIGURA 5 - Gráfico em escala de cores das temperaturas dos segmentos do MGG

A análise de temperaturas do mancal mostra que as sapatas mais à montante (local de menor entreferro medido) apresentam temperaturas mais elevadas que as sapatas de jusante ( $\sim 7,5^{\circ}\text{C}$ ), evidenciando assim claramente maiores esforços naquela região, ocasionados pela posição de giro do eixo do rotor.

Cabe salientar que a análise isolada das temperaturas dos segmentos do mancal não é um fator determinante e conclusivo com relação a excentricidade, uma vez que este fenômeno também pode ser causado por uma má centragem da cruzeta, ajuste inadequado das folgas das sapatas, ajustes com o rotor fora de centro, entre outros. Também cabe salientar que as temperaturas do mancal estavam dentro dos limites de projeto, sendo assim o efeito não teve um impacto nocivo ao mancal.

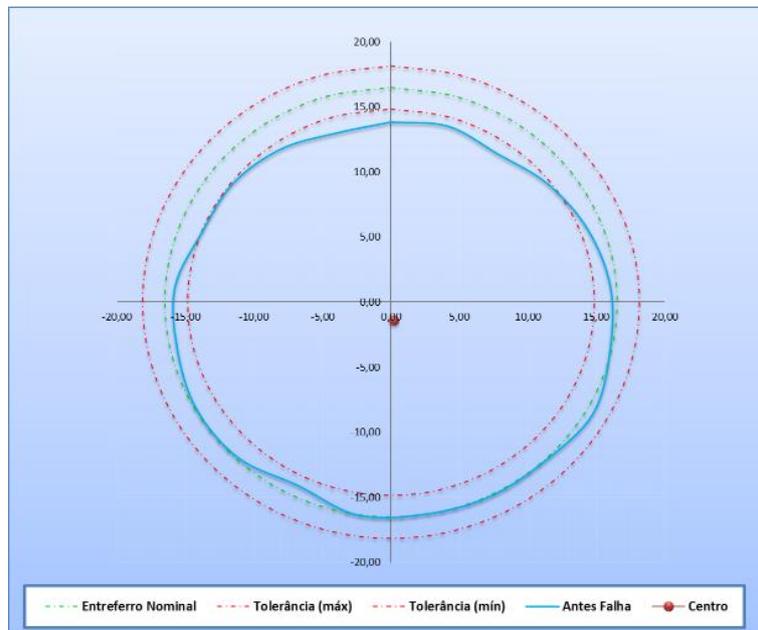
Com os resultados destas medidas foi detectada uma excentricidade entre rotor e estator no valor de **1,40 mm**, valores estes que ficam acima da tolerância admissível de projeto (**0,83 mm**). A excentricidade, que representa um deslocamento entre os centros do rotor e estator, pode ser calculada com auxílio da NBR 13224.

Antes da realização da correção da posição do estator, foi verificada a verticalidade do conjunto, sendo obtido um valor de 0,209 mm/m. Este valor representa um desvio de dez vezes comparado a referência da norma NBR 13224 (0,02 mm/m). Este fato também tem forte relação com a excentricidade, uma vez que o ângulo de correção, obtido através das análises, foi de 352°, demonstrando que o eixo estava inclinado justamente para a região com os menores valores de entreferro.

FIGURA 6 - Posição do estator/circularidade com relação ao melhor centro antes da falha

Após correção da verticalidade foi obtido um valor de excentricidade na casa de 0,61 mm, limite aceitável pela norma, porém, em função das folgas dos mancais, foi realizado o reposicionamento do estator, ficando assim a excentricidade em 0,22 mm.

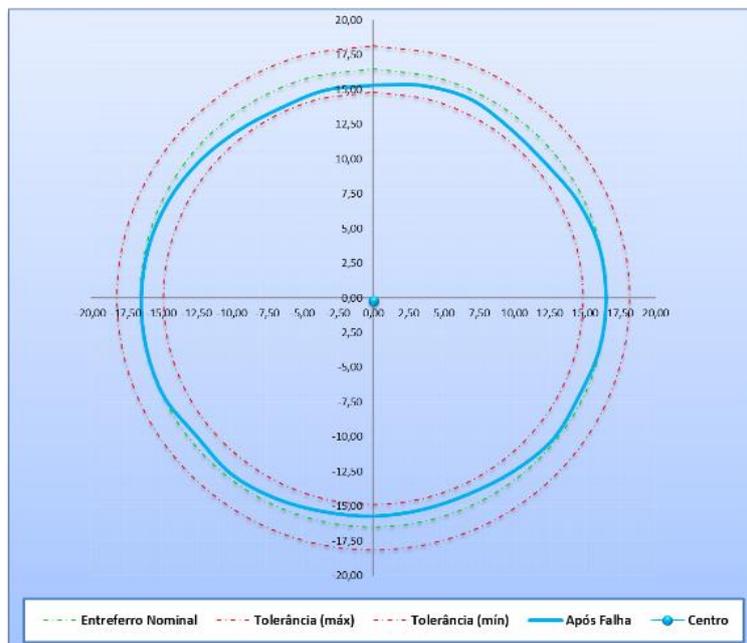
Das análises dos dados de entreferro pôde ser observado que a concentricidade entre rotor e estator foi significativamente melhorada, obtendo-se um valor de 0,22 mm (tolerância = 0,83 mm). Isto, conseqüentemente, indica que os esforços submetidos na região do anel magnético do rotor, onde se encontram as chavetas de guia radial, foram significativamente reduzidos.

FIGURA 7 - Posição do estator/circularidade com relação ao melhor centro após correções

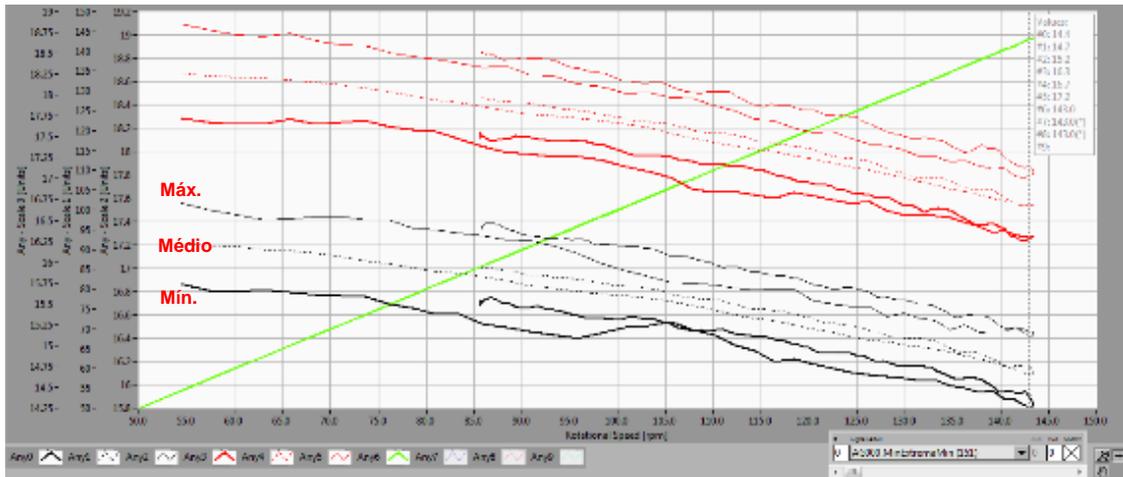
FIGURA 8 – Mín., Médio e Máx., valores do entreferro do plano superior do estator (0° - preto; 90° - vermelho), com compensação de vibrações

Os dados da figura acima, apresentam linhas paralelas, isto é uma indicação de que o anel magnético se expande e contrai uniformemente. A expansão total de 0 a 143 rpm registrada foi de 1,64 mm, que é menor do que o valor de interferência da coroa polar com a aranha (2,1 mm). Deste modo, conclui-se que até 143 rpm, o anel magnético permanece em contato com as chavetas verticais em todas as posições de sua circunferência, não existindo a flutuação da coroa polar.
