CB/GLT/08

**XXIV SNPTEE
SEMINÁRIO NACIONAL DE PRODUÇÃO E
TRANSMISSÃO DE ENERGIA ELÉTRICA**

GRUPO DE ESTUDO DE LINHAS DE TRANSMISSÃO - GLT

**INSPEÇÃO *IN-SITU* DOS ISOLADORES POLIMÉRICOS DE 500 kV EM LINHA DE TRANSMISSÃO
ENERGIZADA POR RADIOGRAFIA DIGITAL COMPUTADARIZADA**

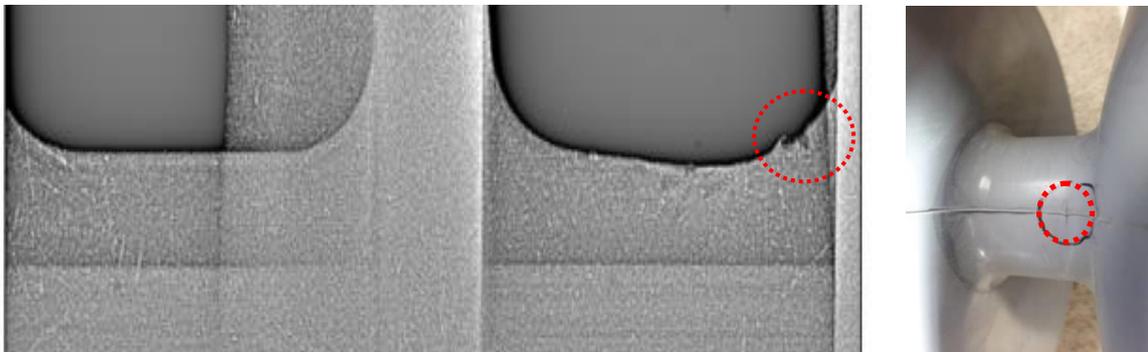
A radiografia da esquerda da figura 4 apresenta uma imagem radiográfica de um isolador de compósito novo, mas apresenta uma possível falha, como está demarcada com um círculo vermelho, que é uma fissura no material que recobre o bastão de isolador de compósito, a qual está disposta perpendicularmente ao eixo do isolador. A foto da direita da figura 4 é uma fotografia do mesmo local onde há uma falha. Pelo fato do isolador polimérico de 500 kV

Figura 4. Análise da imagem radiográfica após processamento de imagem digital, nota-se um defeito na superfície do material que recobre o bastão de compósito. Após esta detecção, a foto à direita mostra uma fissura longitudinal ao eixo do isolador, que trata-se de um defeito crítico na superfície do isolador polimérico não detectado no teste de conformidade mas detectado na análise por imagem radiográfica.

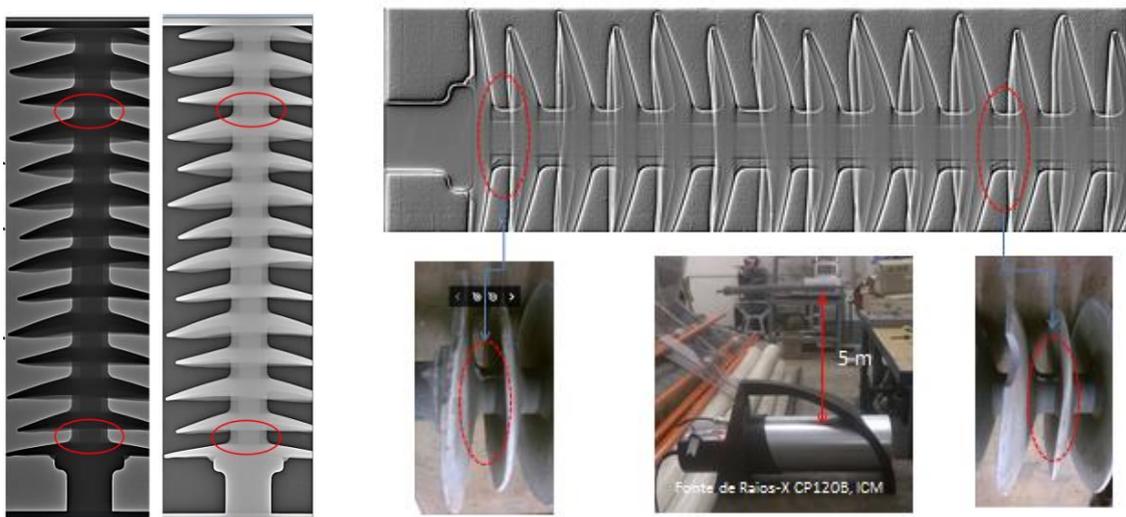
Imagens radiográficas de alta resolução foram obtidas e nas elipses de cor vermelha estão destacadas imagens de geometria triangular. As radiografias à esquerda na figura 6 foram processadas com software de processamento de radiografia digital industrial conhecido como Isee!, feito pelo BAM, Alemanha, e a imagem processada se encontra à direita na Figura 6. Na mesma figura 6, foi esclarecido as imagens de geometria triangular.

Figura 6. Radiografia (negativa e positiva) de alta resolução como foi obtida do isolador polimérico posicionado a 506 cm da fonte de raios-X no Laboratório de Radiografia Industrial. Imagens de geometria triangular detectadas nas radiografias do isolador polimérico de 500 kV, através de uma análise minuciosa, verificou-se que são rebarbas devido ao processo de injeção do material a base de silicone que recobre o bastão GFRP.

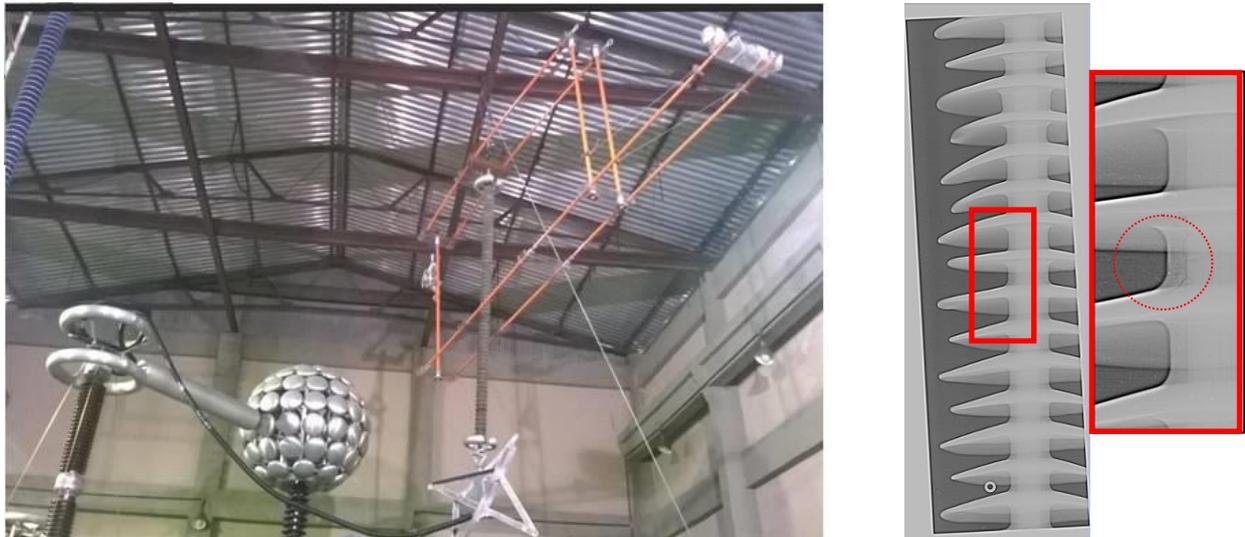
Figura 7. Teste laboratorial do sistema de radiografia digital aplicando alta tensão de 550 kV. À direita, imagem radiográfica da parte central do isolador e ampliando a parte circundada em vermelha, mostra que a radiografia detectou uma falha interna no isolador polimérico do tipo de descolamento do material que reveste e protege o bastão de compósito.

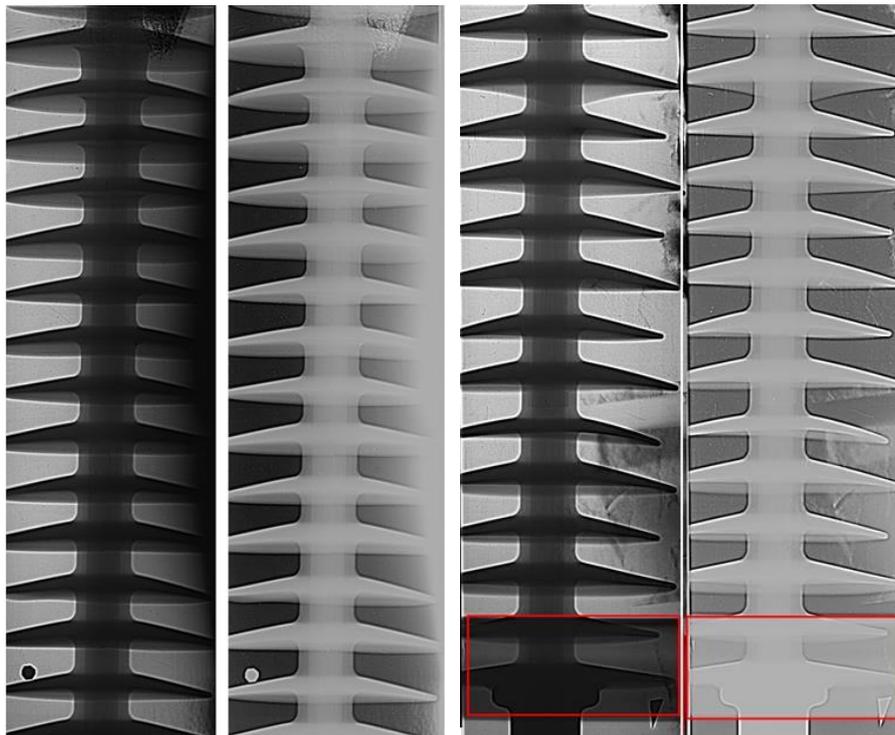
Figura 8. Imagens radiográficas no modo positivo e negativo de alta qualidade do isolador polimérico obtidas junto a torre da linha de 500 kV energizada e sem processamento de imagem. À Esquerda, imagens radiográficas da parte central, e da parte mais baixa próxima aos cabos condutores (direita). A região circundada em linha vermelha mostra o efeito do anel de equalização fixada próxima à fase.

Um total de 38 imagens radiográficas foram obtidas na linha de transmissão energizada e com sucesso, sem interferência de campo elétrico e do forte vento, que ventava com velocidade de aproximadamente a 40 km/h. A Figura 8 mostra as imagens radiografias de alta qualidade como foram obtidas mas nenhum defeito foi detectado.
