**XXIV SNPTEE
SEMINÁRIO NACIONAL DE PRODUÇÃO E
TRANSMISSÃO DE ENERGIA ELÉTRICA**

CB/GLT/09

**AValiação da Integridade de Emendas à Compressão por Inspeção Radiográfica
em Linha Viva**

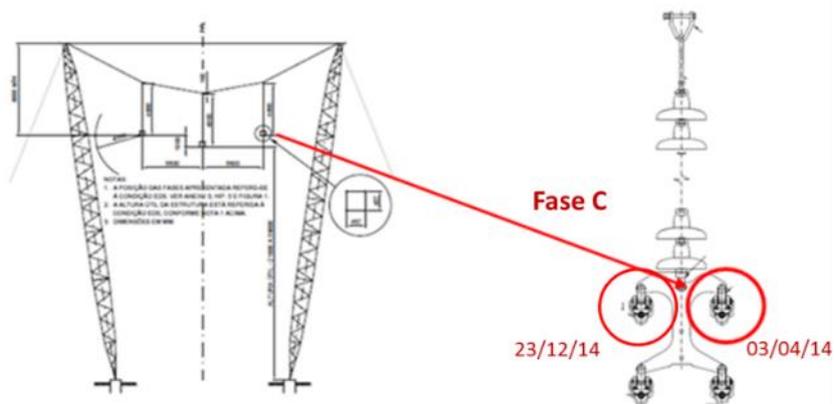
O vão onde ocorreu o rompimento dos subcondutores possui 535,29 metros de extensão. Uma das torres é do tipo raquete autoportante e a outra, crossrope estaiada. A silhueta das torres e o posicionamento dos condutores falhados são mostrados nas figuras 1, 2 e 3. As figuras 4 e 5 mostram fotos de uma das ocorrências.

FIGURA 3 – Subcondutores com emendas rompidas

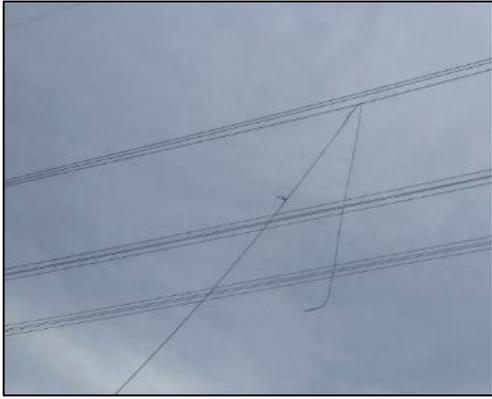
Pouco mais de 8 meses depois, no dia 23/12/2014, às 06h25min, ocorreu novo desligamento automático da mesma linha e no mesmo vão. A equipe de manutenção confirmou posteriormente tratar-se da queda de outro subcondutor da mesma fase C, também rompido na luva de emenda.

FIGURA 4 – Subcondutor danificado

A repetição do defeito levou a concessionária a programar uma intervenção em 01/02/2014, quando procedeu-se à substituição de todas as emendas à compressão desse vão.

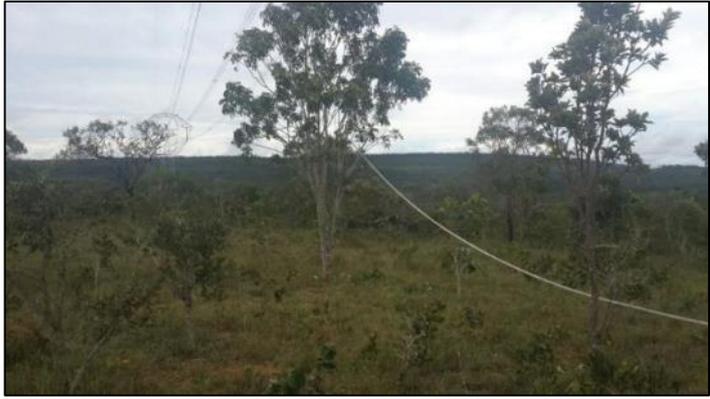
FIGURA 5 – Subcondutor sobre as árvores

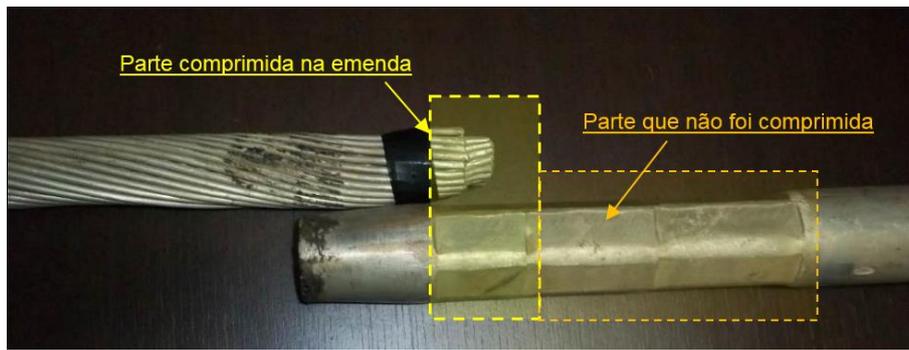
A avaliação da emenda danificada demonstrou, contudo, que, na ocasião de sua confecção, a luva de emenda da alma de aço não foi corretamente centralizada e acabou sendo prensada juntamente com a luva de alumínio. Essa condição pode ser claramente discernida nas figuras 7 e 8, que mostram um detalhe e o corte longitudinal das emendas falhadas. Em adição, verificaram-se não-homogeneidades na compressão que podem ter contribuído para o escorregamento do cabo.

FIGURA 7 - Emenda danificada em 03/04/2014

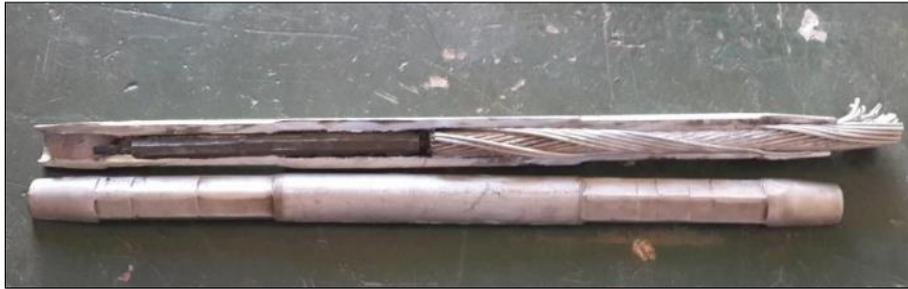
FIGURA 8 - Emenda danificada em 23/12/2014

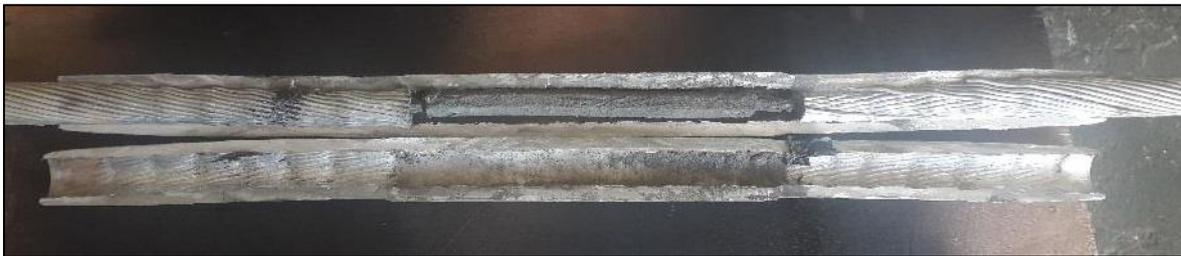
A figura 9 por sua vez mostra, para efeito comparativo, o corte de uma emenda corretamente instalada.

FIGURA 9 - Emenda inspecionada e bem prensada

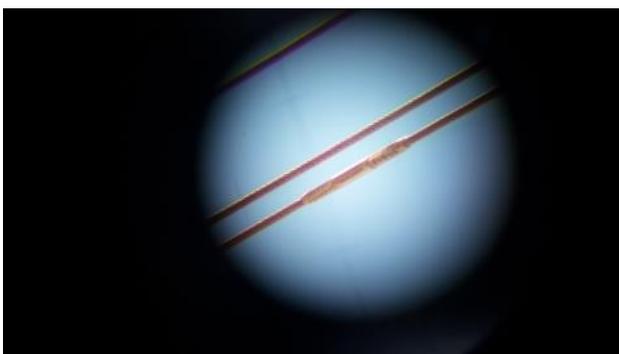
Tal erro de montagem não tem como ser determinado pelos métodos de manutenção usualmente adotados, como inspeção visual e termovisão. Como a falha é interna à emenda de aço, é impossível detectá-la visualmente (v. figura 10). Esse tipo de falha tampouco impacta a condutividade da emenda, visto que a luva de alumínio, responsável pela condução da corrente elétrica, não é afetada, sendo por isso não detectável por câmeras infravermelhas. A figura 11 mostra uma imagem termográfica de emendas à compressão.

FIGURA 10 - Imagem com aproximação (zoom) de emenda à compressão

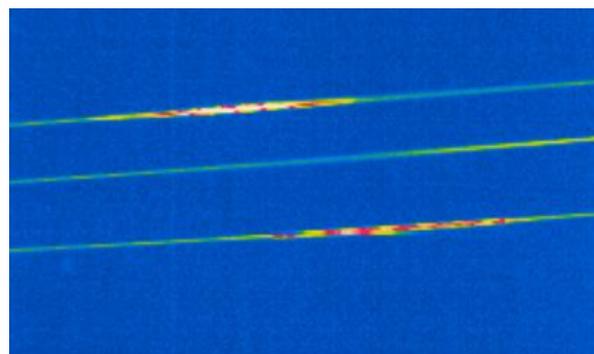
FIGURA 11 - Imagem termográfica de emendas à compressão

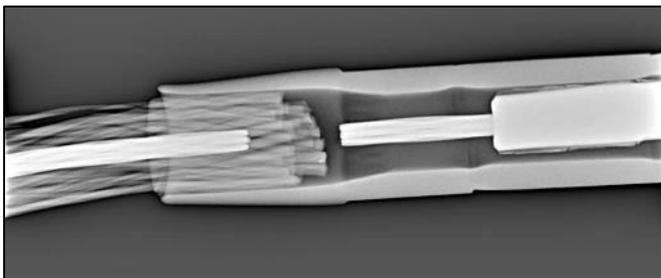
As imagens das figuras 17 e 18 foram obtidas, respectivamente, a partir da emenda defeituosa da primeira ocorrência (comparar com figura 7) e de uma emenda íntegra. Verifica-se que as imagens são de excelente qualidade e fácil interpretação. Tais imagens, contudo, foram obtidas nas instalações da SMTE. Para uso em linha viva essa técnica apresenta empecilhos devido à interferência do campo eletromagnético da linha.

FIGURA 17 -
Imagem em raios-X da emenda danificada em
03/04/2014

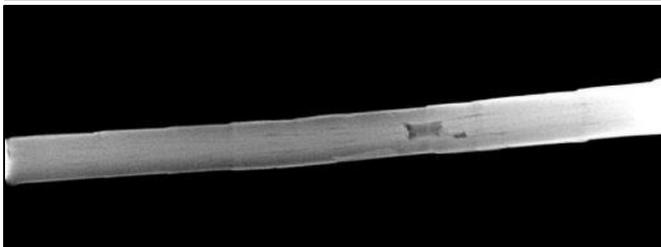
FIGURA 18 -
Imagem em raios-X de emenda corretamente
prensada

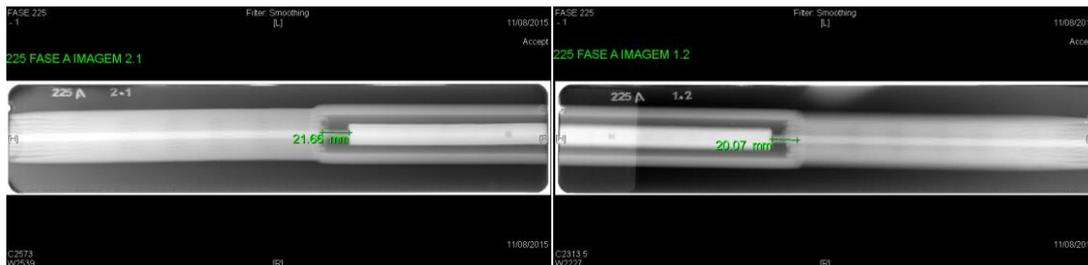
FIGURA 20 - Imagem de uma das emendas em operação

As imagens obtidas da inspeção das 56 emendas se mostraram de boa qualidade, permitindo avaliar a consistência das emendas e possíveis riscos de falha. Nessa amostragem, não foi encontrada nenhuma emenda com o defeito que causou as quedas anteriormente.

Vale observar que as imagens radiográficas permitiram detectar alguns problemas menores devido à prensagem não-homogênea de algumas emendas, porém insuficientes para colocar em risco os cabos, ou provocar futuramente novos rompimentos.
