**XXIII SNTPEE**  
**SEMINÁRIO NACIONAL**  
**DE PRODUÇÃO E**  
**TRANSMISSÃO DE**  
**ENERGIA ELÉTRICA**

FI/GGH/23  
18 a 21 de Outubro de 2015  
Foz do Iguaçu - PR

**DIAGNÓSTICO PARA AVALIAÇÃO DA VIDA REMANESCENTE DO ENROLAMENTO DE UM HIDROGERADOR CLASSE B DE 40 ANOS**

**Carlos Alberto de Miranda Aviz(\*)**  
**ELETROBRAS ELETRONORTE**

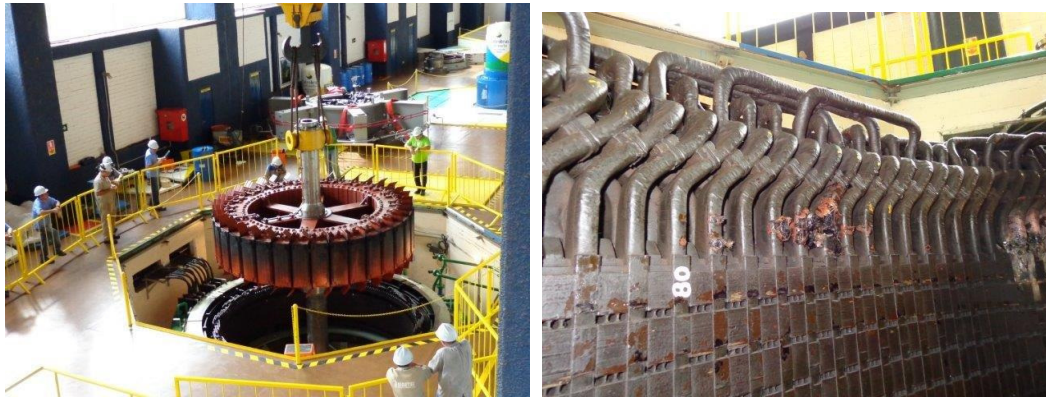
Baseada na inspeção visual detalhada, com parte das tampas do gerador removida e janela de inspeção inferior aberta, foi constatado o sinistro com as seguintes avarias: no enrolamento do estator, nos pólos, nos pacotes de chapas, no sistema de fixação dos dedos de aperto do pacote magnético.

A causa raiz dos danos, além do envelhecimento lento e precoce esta relacionada às vibrações constantes provocadas pela sobrecarga e principalmente sobrefluxo identificado e provocando a vibração das cabeças das bobinas do estator e a consequente ocorrência de soltura de um parafuso da estrutura de fixação da tampa do gerador, vindo a cair no espaço entre o estator e rotor. Com o rotor em rotação houve o dano de grande monta.

Através de serviços especializados de inspeção completa do estator e rotor, foi caracterizado curto circuito na isolação contra massa do estator e rotor do Gerador da Unidade 02 e registramos os seguintes os itens abaixo conforme na Figura 2:

FIGURA 2 – Avarias no Rotor e Estator Máquina 2

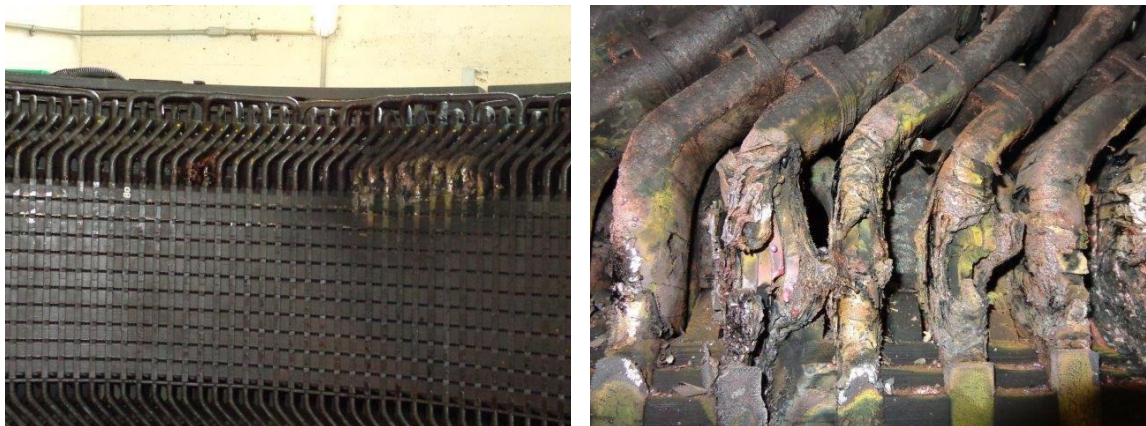
FIGURA 3 – Avarias nas Cabeças Bobinas do Estator Máquina 2
