XXIV SNPTEE
SEMINÁRIO NACIONAL DE PRODUÇÃO E
TRANSMISSÃO DE ENERGIA ELÉTRICA

CB/GGH/02

EXPERIÊNCIA COM O MODO DE FALHA “SPARK EROSION” NO BOBINADO ESTATÓRICO DE TURBOGERADORES DE 200 MVA

O presente trabalho apresentará a experiência com 2 turbogeradores idênticos de 200 MVA, 18 kV, 3600 rpm resfriados a ar da UEGA – Usina Termelétrica de Araucária, que apresentaram sinais de deterioração por *Spark Erosion*. Serão descritas as fases de acompanhamento da evolução do processo de deterioração ao longo dos anos de operação, com inspeções periódicas e ensaios elétricos como descargas parciais e inspeção por boroscopia, até a tomada de decisão de rebobinagem completa do estator em ambos os geradores. Neste caso, a tomada de decisão sobre rebobinagem do gerador ocorreu antes das falhas dos mesmos, quando cada gerador tinha respectivamente as seguintes EBH (Equivalent Base Hours): CTG1 36.762 EBH e CTG2 38.687 EBH de operação. Serão mostrados os aspectos e características encontradas no bobinado após a retirada das barras como a condição da pintura condutiva na superfície das barras na parte reta, da luva de supressão de corona, do núcleo magnético e outros. Também será dada uma visão g

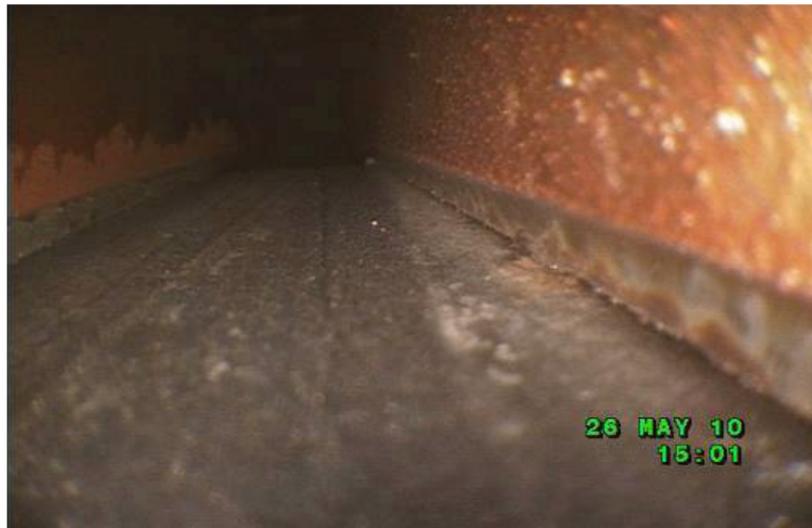
FIGURA 3 – 7 EE TOP COIL em maio/2010

Em maio/2010, a nota do CTG2 foi "3" (faixa de 1 a 8).

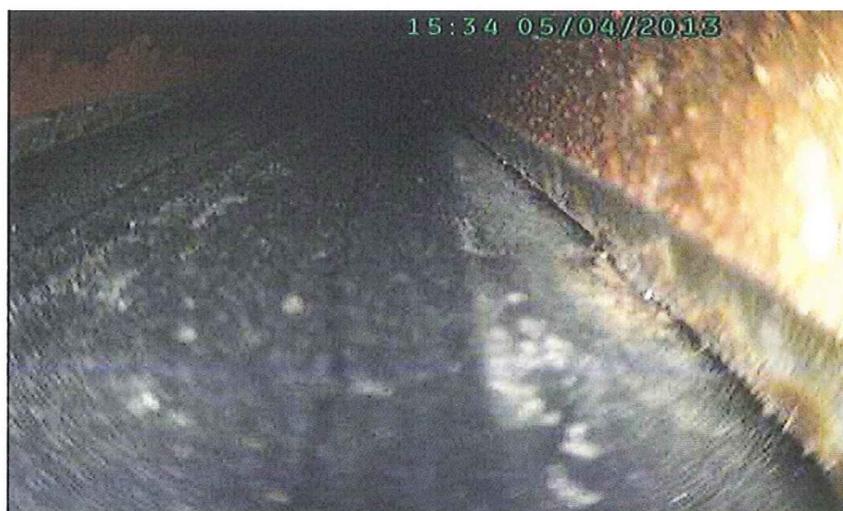
FIGURA 4 - 7 EE TOP COIL em abril/2013

Como se pode ver, não houve evolução significativa neste ponto em particular. Em outros pontos do CTG2, porém,

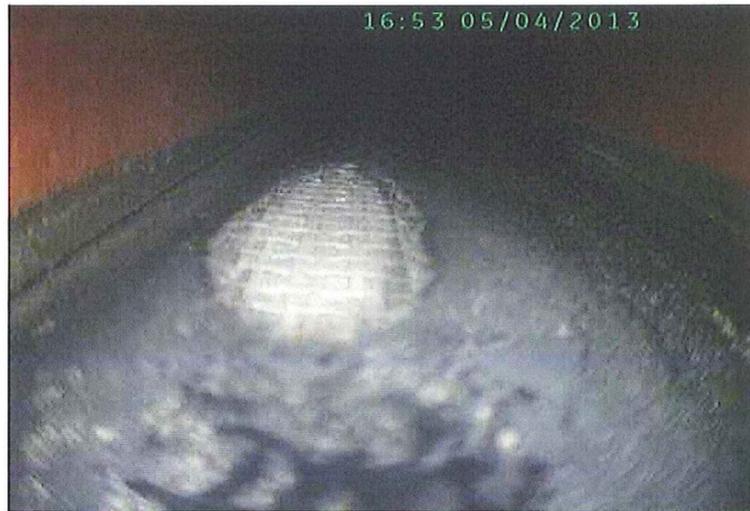
FIGURA 5 – Ponto do CTG2 com a tinta condutiva deteriorada

Em abril/2013, a nota do CTG2 foi “5” (faixa de 1 a 8)

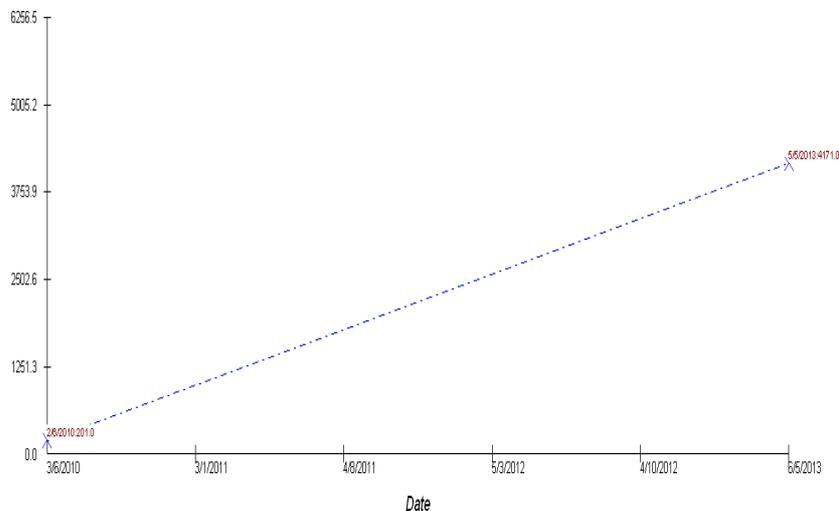
As medições de descargas parciais, por sua vez, também mostraram que a degradação da tinta condutiva estava acontecendo a um ritmo bastante rápido nos dois geradores. A Figura 6 mostra o gráfico da evolução do NQN máximo (média ponderada das descargas parciais) no CTG2. Pode-se facilmente notar que a taxa de crescimento ultrapassou em muito o máximo recomendado (valor dobrando a cada 6 meses). No CTG2, o valor entre jun/2010 e mai/2013 variou de 201 a 4171, com uma taxa de crescimento de 3,45 vezes a cada 6 meses.

FIGURA 6 –Valor do NQN máximo no CTG2 de junho/2010 a maio/2013

Após a avaliação dos relatórios de boroscopia e análise dos níveis de níveis de descargas parciais, foi tomada a decisão de rebobinagem dos geradores CTG2 e CTG1.

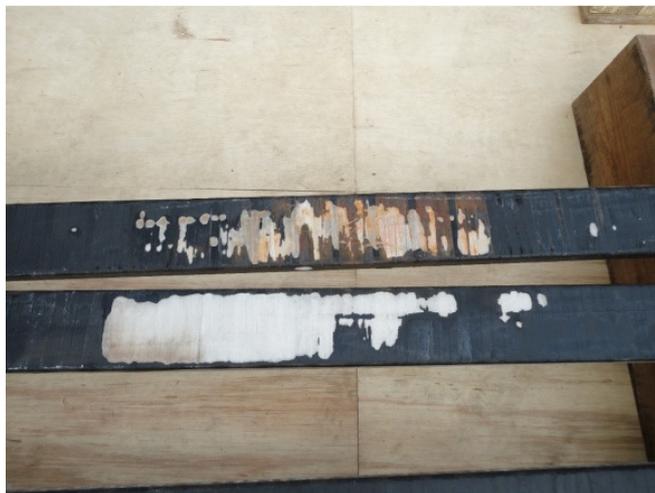
A primeira inspeção visual com as bobinas montadas no estator não indicava sinais de um bobinado envelhecido. A coloração era uniforme, as amarrações firmes e poucos sinais de corona na saída de ranhura. Porém, quando as barras foram removidas pode-se constatar sinais avançados de deterioração pelo processo de “spark erosion” e descargas parciais na parte reta (região em contato com núcleo). As barras de topo estavam em situação pior que as barras de fundo devido a maior facilidade de movimentação, fato também observado mais próximo ao final do núcleo. Os calços laterais condutivos estavam com o revestimento condutivo bastante deteriorado, evidenciando a ação rápida da “spark erosion”.

A figura 7 mostra a condição do revestimento condutivo da parte reta de algumas barras, praticamente inexistente em algumas regiões.

FIGURA 7 – Parte reta de barras retiradas do CTG2.

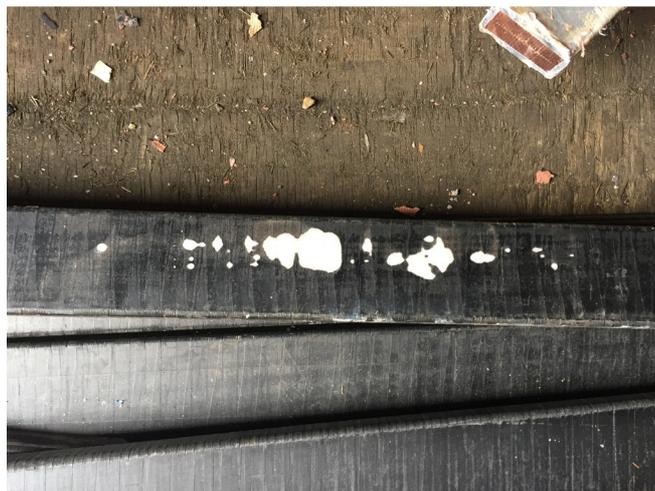
Neste caso, as barras também possuíam sinais de deterioração na parte reta por “spark erosion”, porém em intensidade menor quando comparado com o CTG2 (ver figura 8).

FIGURA 8 – Parte reta de barras retiradas do CTG1

Em ambos os geradores (CTG1 e CTG2) o diagnóstico preliminar realizado com a boroscopia e análise de descargas parciais foi muito assertivo. O nível de severidade de degradação apontada nas inspeções CTG2=6 (maior severidade) e CTG1=4 (menor severidade) pode ser constatado na condição das barras após a desmontagem das mesmas.

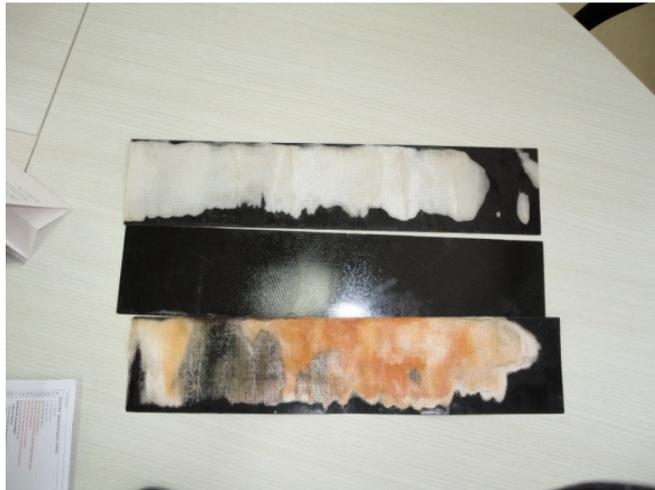
- A tinta/fita condutiva utilizada na parte reta possuía condutividade muito alta (alguns pontos com 262 Ω);
- Os calços laterais planos utilizados permitiram vibração das barras no interior das ranhuras, seja por envelhecimento ou montagem com folga excessiva.

Nota-se na figura 9 que os calços laterais retirados do CTG2 praticamente tiveram todo o seu revestimento condutivo deteriorado pelo efeito dos “sparks”.

FIGURA 9 – Calços laterais da parte reta retirados do CTG2.

As principais melhorias identificadas em relação ao projeto original dos geradores de modo que o fenômeno de “spark erosion” novamente não se manifestasse foram: a inserção de calços laterais ondulados (desta forma, mesmo com a acomodação das barras com o tempo de operação, as mesmas permanecem firmes) e a condutividade da pintura condutiva da parte reta das barras foi alterada.

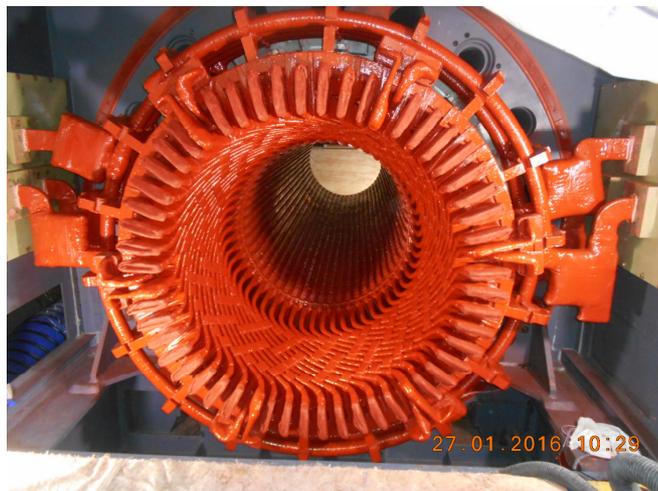
FIGURA 10 – Enrolamento estatórico do CT-02 após a rebobinagem.

Estas alterações, somadas a um rigoroso critério de montagem das barras, composto por ensaios elétricos e inspeções durante o processo, além de critérios de aceitação muito bem definidos, tiveram como resultado um enrolamento de alta qualidade (ver figura 10).
