GRUPO DE ESTUDO DE PRODUÇÃO TÉRMICA E FONTES NÃO CONVENCIONAIS - GPT

**CURTO CIRCUITO ENTRE FASES NO ENROLAMENTO ESTATÓRICO DE UM TURBOGERADOR DE 131 MW
– LIÇÕES APRENDIDAS**

André Schönardie Pasqual (*)
ENGIE

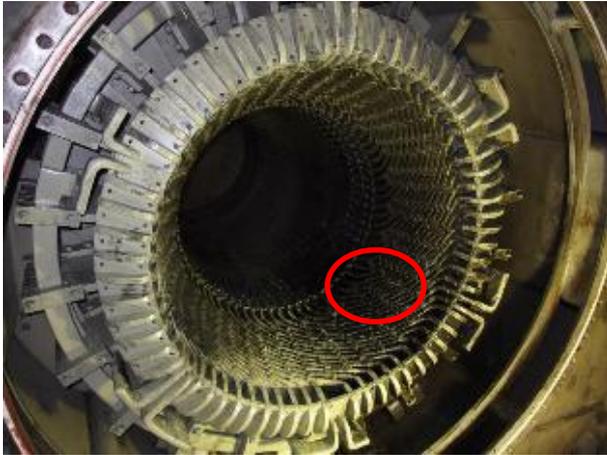
No momento da falha o gerador se encontrava com 125 MW e 50MVA_r, onde ocorreram as seguintes atuações das proteções: proteção diferencial do gerador (87G), Proteção diferencial geral da unidade (87T) e relé de distância (21).

A falha ocorreu entre as fases A e C, na região de divisão de fases localizada nas barras de fundo do enrolamento estatórico. A Figura 1 mostra o aspecto geral do curto circuito visto do lado não acoplado já com o rotor removido do estator. A Figura 2 evidencia em detalhes as barras de fundo adjacentes da Fase A e Fase C no local do curto circuito.

Figura 1 - Vista do lado não acoplado

As avaliações dos peritos especialistas e da Engenharia da Engie foi que este sinistro não poderia ser previsto, concluíram também que somente uma rebobinagem completa do estator conseguiria restituir a segurança e confiabilidade operacional deste gerador. Portanto, o reparo realizado foi uma rebobinagem completa do estator com novas barras estatóricas, aproveitando o núcleo magnético e os anéis de ligação do enrolamento estatórico.

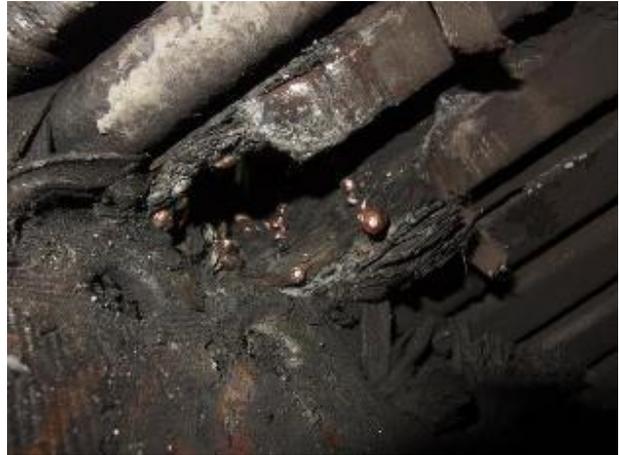
Figura 2 - Barras de fundo – Fases A e C

Como esperado, a rigidez dielétrica comprometida pelo desgaste nas barras foi rompida primeiramente na divisão das fases A e C, uma vez que ali existia a maior diferença de potencial no enrolamento. Consequentemente

ocasionando finalmente um curto circuito bifásico neste gerador, circulando elevadas correntes de curto circuito e danificando seriamente tanto o enrolamento estatórico, como o enrolamento rotórico.

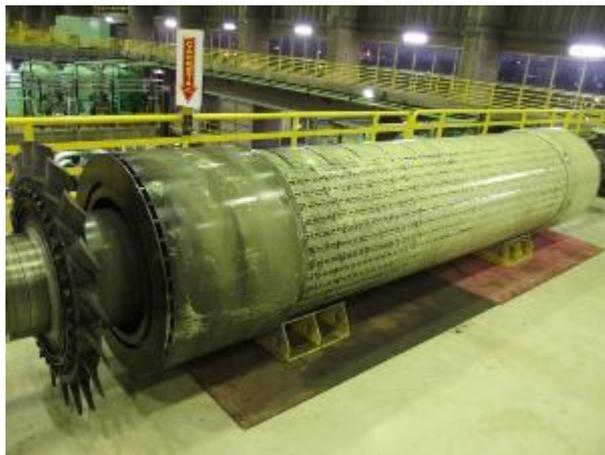
Em decorrência do sentido do fluxo do sistema de refrigeração do gerador, a contaminação proveniente do curto circuito no estator foi projetada para o interior do enrolamento rotórico por meio das pás do ventilador. Este fato levou a resistência de isolamento do campo do gerador a zero, sendo necessária também ações corretivas no rotor. A Figura 3 mostra o aspecto geral do rotor após o sinistro.

Figura 3 – Vista Geral do rotor após sinistro

Em decorrência do sentido do fluxo do sistema de refrigeração do gerador, a contaminação proveniente do curto circuito no estator foi projetada para o interior do rotor, sendo também necessária a rebobinagem completa do enrolamento rotórico.

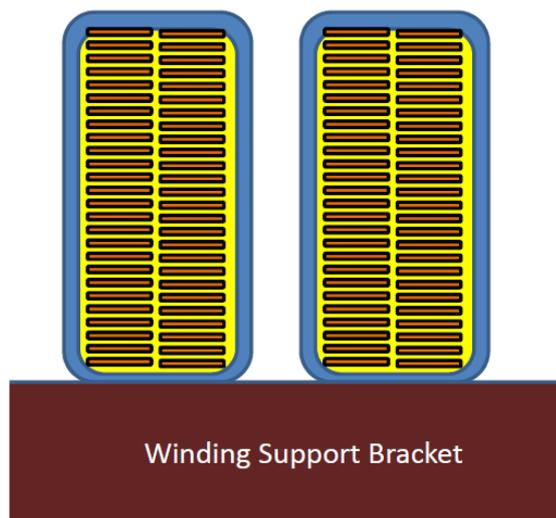
A causa raiz do sinistro em comum consenso entre os especialistas e pela Engenharia da Engie foi o desgaste da isolamento para massa nas cabeças de bobinas do estator, devido ao movimento relativo entre as barras e os suportes isolantes das cabeças de bobinas. A figura 4 evidencia como é uma configuração normal das barras estatóricas quando suportadas pelo calço das cabeças de bobinas.

Figura 4 – Configuração normal das barras estatóricas

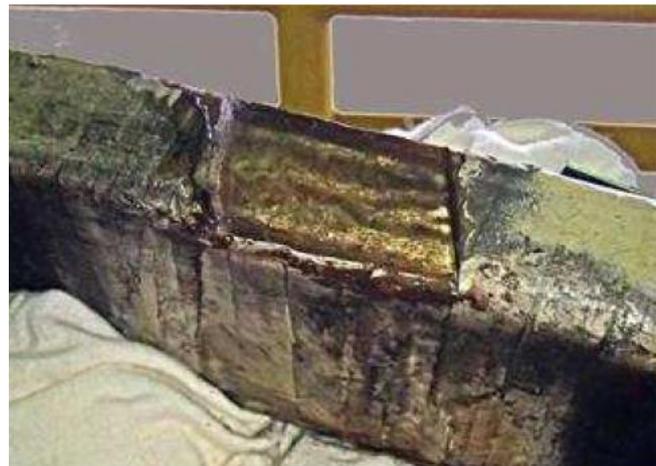
Após 34 anos de operação as barras foram sofrendo um desgaste mecânico sobre este calço de suporte das cabeças de bobinas. A isolamento para massa (representada pela cor azul na Figura 4) foi desgastada até encontrar o cobre conforme evidenciado na Figura 5.

Figura 5 – Barra estatórica com isolamento desgastada

- d. Substituição de todos os calços de sustentação das cabeças de bobinas do enrolamento estatórico;

Todos os calços de sustentação das cabeças de bobinas foram substituídos por novos, tanto no lado acoplado como no lado não acoplado. Os calços originais de material TVE, manta de fibra de vidro orientada com resina epóxi, estavam apresentando trincas e pôr com sequencia baixa rigidez mecânica. Os novos calços são do material HM 34, manta de fibra de vidro desorientada com resina epóxi, material superior em rigidez dielétrica e mecânica.

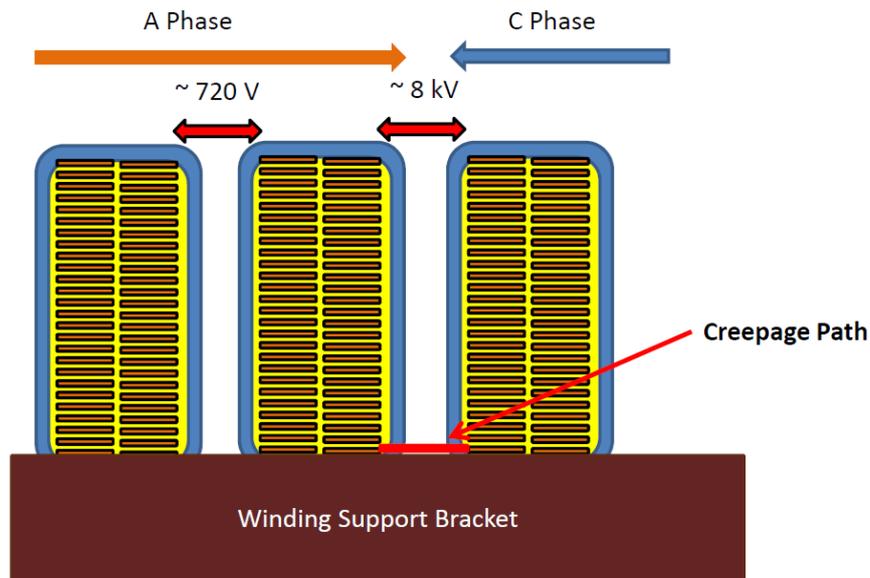
Como resultado a isolamento para massa ficou completamente comprometida entre as barras adjacentes sobre os suportes das cabeças de bobinas. A condição da isolamento após o desgaste pode ser observada na Figura 6. Nesta figura é possível observar que a isolamento para massa (cor azul) não está mais presente em contato com o calço de sustentação.

Uma característica incomum deste enrolamento estatórico é que as barras adjacentes na divisão de fases acorrem entre Fase e Neutro, onde geralmente a divisão de fases ocorre entre Fase e Fase em projetos de bobinados em Turbogeneradores. Com isto a tensão elétrica entre as barras adjacentes é a tensão de linha dividido por raiz de três, ou seja, a tensão de fase de aproximadamente 8 kV.

Outra característica deste enrolamento é o passo de fase de 11 barras, ou seja, em cada fase no bobinado existe 11 barras e daí a transição para outra fase. Dividindo 8 kV por 11 barras teremos aproximadamente 720 V entre as barras adjacentes de uma mesma fase no enrolamento estatórico, conforme ilustrado na Figura 6 a seguir.

Figura 6 – Efeito do desgaste da isolamento

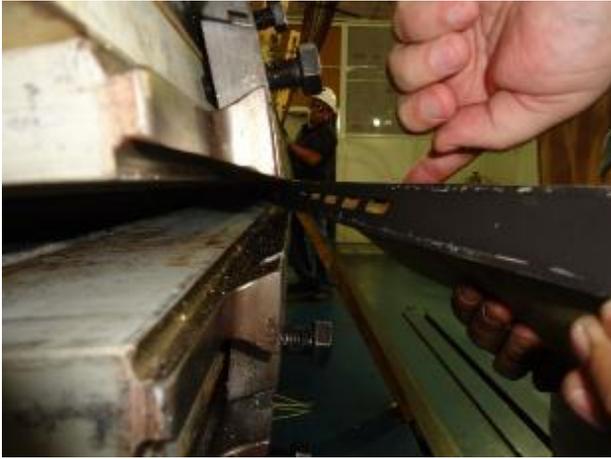
Mesmo não tendo ocorrido nenhuma atuação das proteções no rotor do gerador durante o sinistro, não foi possível apenas a recuperação do mesmo por meio de uma simples limpeza. A contaminação estava presente em toda a extensão da isolação do rotor, conforme a Figura 7, e em locais sem acesso para manutenção corretiva. Esta decisão também foi tomada em conjunto entre os peritos especialistas da seguradora e da Engenharia da Engie.

Figura 7 – Isolação do rotor contaminada

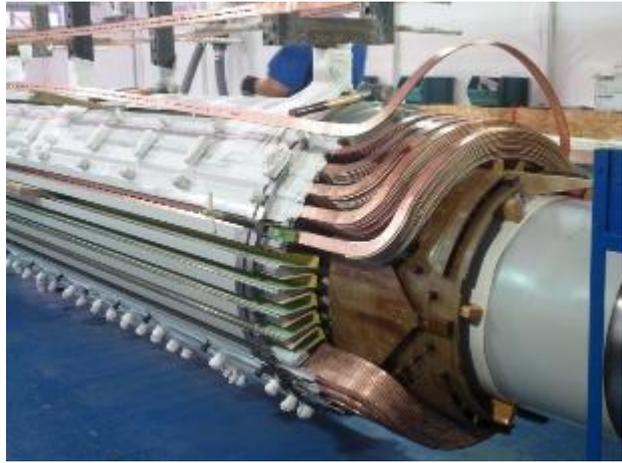
Figura 8 – Rebobinagem do rotor

Na Figura 8 pode-se evidenciar o processo de rebobinagem do rotor. Todas as espiras e bobinas foram retiradas do rotor, limpas e preparadas. Toda a isolação para massa e entre espiras foram substituídas por novas, classe F. A isolação dos anéis coletores também foi substituída, bem como a isolação do tubo condutor. Todas as vedações de hidrogênio nos parafusos do tubo condutor foram substituídas por novas. Portanto, todos os materiais do rotor foram revitalizados, aproveitando somente o forjado do rotor, bem como o cobre do enrolamento rotórico.

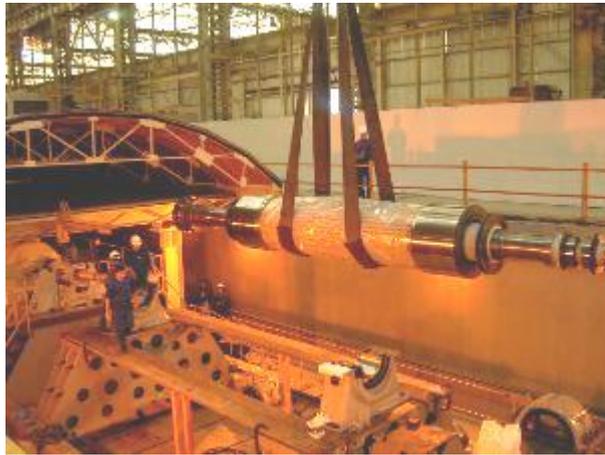
Figura 9 – Rotor no túnel de disparo

O prazo para rebobinagem do rotor foi superior a rebobinagem do estator, uma vez que todos os materiais isolantes do rotor tiveram que ser fabricados sobre medida em emergência. Além do longo prazo para fornecimento dos materiais, é recomendado que um rotor de pólos lisos, após uma rebobinagem completa, deva realizar um balanceamento dinâmico e sobrevelocidade em túnel de disparo. Este processo foi realizado no gerador em questão e pode ser visto na Figura 9 abaixo.
