**GRUPO DE ESTUDO DE SUBESTAÇÕES E EQUIPAMENTOS DE ALTA TENSÃO- GSE**

**ANÁLISE NO DOMÍNIO DA FREQUÊNCIA PARA DIAGNÓSTICO DE FALHA EM**  
**TRANSFORMADOR DE CORRENTE**

**Nelson Veloso Vieira**  
**COPEL GERAÇÃO E TRANSMISSÃO S.A**

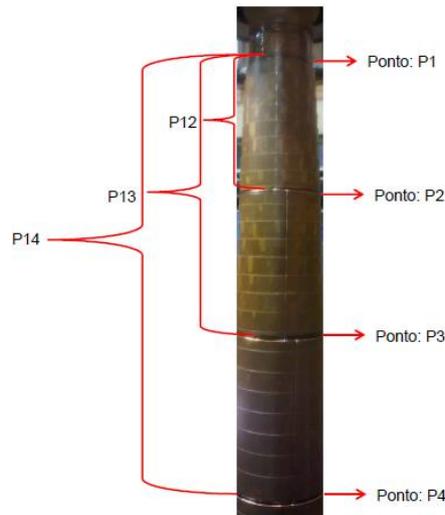
FIGURA 3 - Pontos de curtos-circuitos P12, P13 e P14

Concluída esta etapa, o passo seguinte foi a inserção de um condutor de cobre com seção de  $0,3\text{mm}^2$  entre os pontos de teste para simular o trilhamento elétrico superficial através de um curto-circuito. Inicialmente este curto-circuito foi inserido entre os pontos P1 e P2, sendo este procedimento denominado como P12. Posteriormente, com a evolução dos estudos foi acrescentado um curto-circuito entre os pontos P1, P2 e P3 – aqui identificado como P13 – e posteriormente entre os pontos P1, P2, P3 e P4 – denominado P14. Ressalta-se que os curtos-circuitos são acumulativos, ou seja, são inseridos em sequência com o intuito de aumentar a região sobre influência destes. A Figura 3 ilustra o procedimento.

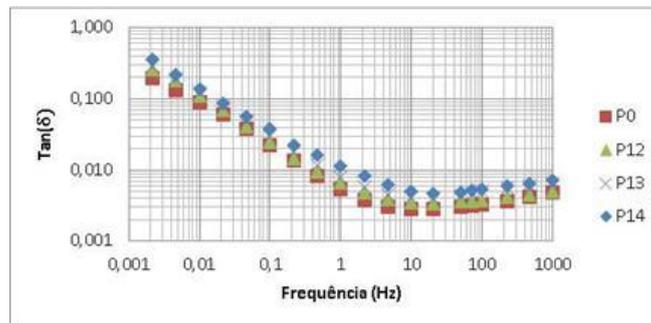
FIGURA 9 - Espectros do fator de dissipação após a inserção das falhas

Na Figura 9, que apresenta os espectros dos fatores de dissipação de cada ensaio, nota-se que ocorreu o incremento na amplitude dos espectros das falhas ensaiadas. Ao analisar inicialmente as alterações nas amplitudes, suspeitou-se que havia sido contaminado o dielétrico sólido com água, pois os espectros tiveram incremento nas regiões típicas utilizadas como diagnóstico de umidade no dielétrico, conforme demonstrado na Figura 14. Esta suspeita deu-se após comparação com o modelo típico Figura 13 utilizado para avaliação da condição do dielétrico conforme (2), onde alterações no espectro do fator de dissipação em determinadas regiões indicam um diagnóstico de umidade.

O gráfico da Figura 14, em comparação aos das Figuras 13 e 15, apresenta características distintas, não sendo conclusivo o diagnóstico de umidade. Ensaios no OMI foram realizados para verificar se houve acréscimo da umidade, porém as amostras apresentaram valores de teor de água estáveis, concluindo-se que os efeitos da umidade não foram significativos neste estudo. O efeito da temperatura também foi cogitado, porém o transformador foi mantido em ambiente com temperatura controlada, descartando esta hipótese.

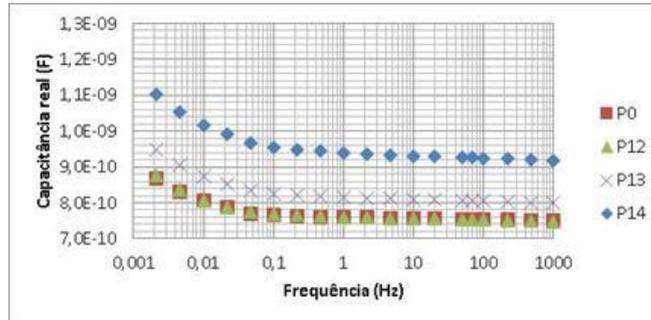
FIGURA 10 - Espectros das capacitâncias reais após a inserção das falhas

Analisando o gráfico da Figura 10, que apresenta os espectros das capacitâncias reais obtidas nos ensaios, nota-se que este incremento é praticamente proporcional em todas frequências de ensaio. Este aumento é resultado da

alteração da capacitância geométrica do sistema isolante devido ao curto-circuito entre as camadas capacitivas do dielétrico, que de uma forma simplificada pode ser caracterizada por uma associação de capacitores em série, conforme esquema da Figura 12, onde ao se introduzir um curto entre as camadas, a capacitância equivalente resultante tende a aumentar.

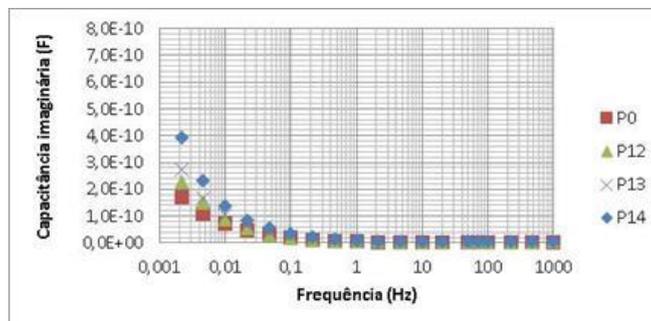
FIGURA 11 - Espectros das capacitâncias imaginárias após a inserção das falhas

Analisando o gráfico da Figura 11, observa-se que as capacitâncias imaginárias têm seu valor reduzido com o aumento da frequência. Este comportamento é explicado pela Equação 01 (1), onde em regimes de baixas frequências a condutividade do material tem grande influência no resultado da capacitância complexa. Nota-se que em baixas frequências, conforme ocorre o incremento da região sob influência dos curtos-circuitos, os espectros também seguem esta tendência de elevação devido ao aumento da condutividade superficial do tubo capacitivo ocasionado pela presença do curto-circuito.

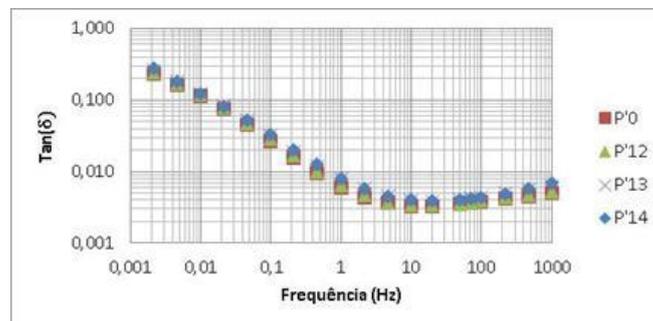
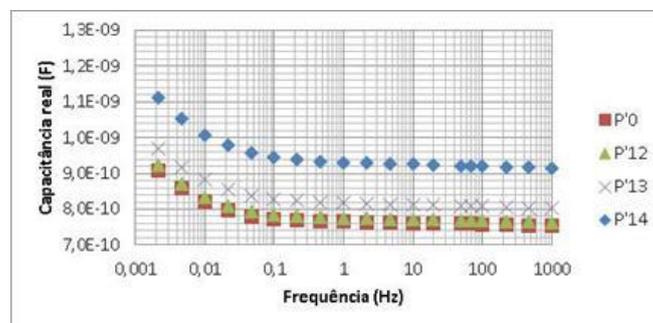
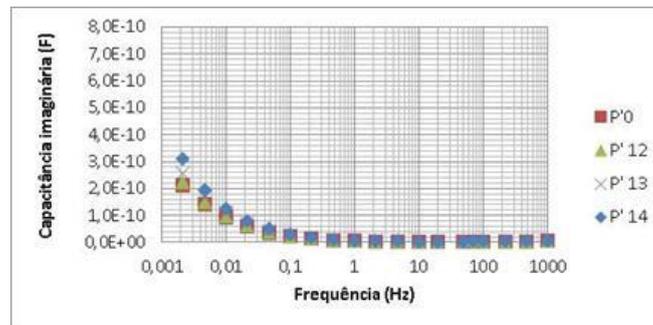
As Figuras 16, 17 e 18, apresentam os gráficos obtidos nestes ensaios. Nota-se que, conforme os curtos-circuitos eram subtraídos, o sistema apresentou comportamento similar aos ensaios de inserção dos curtos, caracterizando que as alterações nas respostas do dielétrico foram causadas pelo processo de curto-circuito.
