**XXIV SNPTEE
SEMINÁRIO NACIONAL DE PRODUÇÃO E
TRANSMISSÃO DE ENERGIA ELÉTRICA**

CB/GMI/12

AS TÉCNICAS DE MANUTENÇÃO PREVENTIVA SÃO EFICIENTES NA DETECÇÃO DE FALHAS EM TRANSFORMADORES DE INSTRUMENTOS? AVALIAÇÃO DAS FALHAS EM TC'S E TPC'S NA INTERLIGAÇÃO NORTE-SUL.

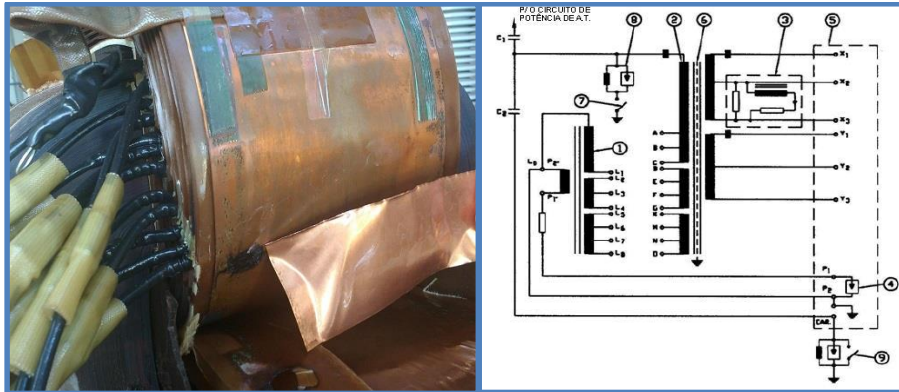
Na análise pós falha do MCDP7-BR1 fase B, série 987732908, que falhou em fevereiro de 2016 (Ver tabela 2) foi realizada uma inspeção minuciosa em todos os componentes do circuito eletromagnético, e também algumas medições de isolamento CC de componentes para a massa. Nessa inspeção foi notado sinais de oxidação internamente no tanque e a partir das medições de resistência de isolamento CC ficou constatado que o enrolamento primário do transformador intermediário estava em curto, fechando com a blindagem que existe entre o enrolamento primário e secundário do transformador intermediário. Esse fato ficou comprovado após o corte do enrolamento primário para identificação do curto.

A Figura 2-(a) mostra a evidência do curto entre o primário e a blindagem e a Figura 2-(b) demonstra o diagrama esquemático do TPC .

FIGURA 2 – (a) – EVIDENCIA DO CURTO FIGURA 2 – (b) – ESQUEMÁTICO DO TPC

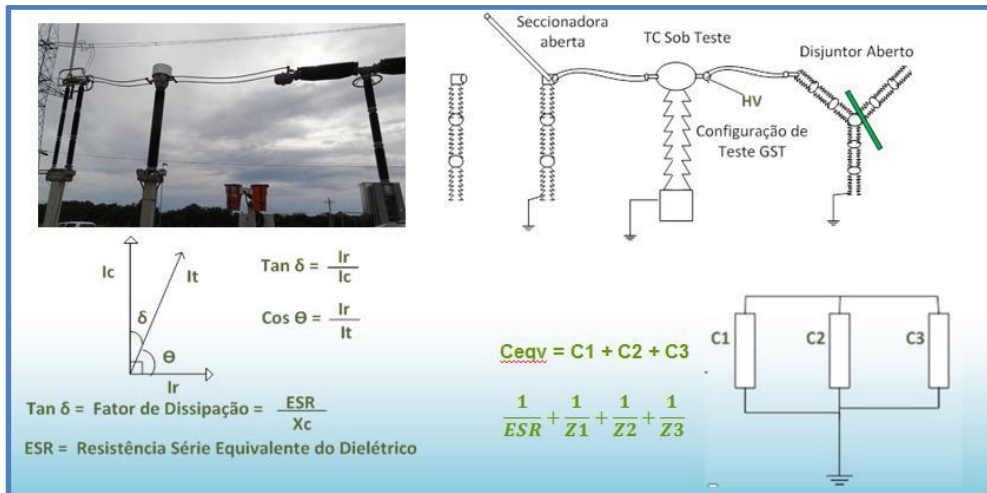
FIGURA 3 – ESQUEMA DE LIGAÇÃO COM TC 500 kV CONECTADO AO SISTEMA E EXPLICAÇÃO TEÓRICA DA INFLUÊNCIA NAS MEDIÇÕES

Com os terminais primários conectados (ver Figura 3), os resultados de Tangente Delta ficam inconsistentes, pois caso exista um problema na isolação da coluna do TC (C2), esse valor alterado fica mascarado em função da configuração em paralelo com as colunas adjacentes. A resistência série equivalente do dielétrico fica limitada ao menor valor obtido na medição paralela de C1, C2 e C3, mascarando assim um possível desvio de valor no C2 (Coluna do TC), já os valores de capacitância se somam aumentando o valor final medido.

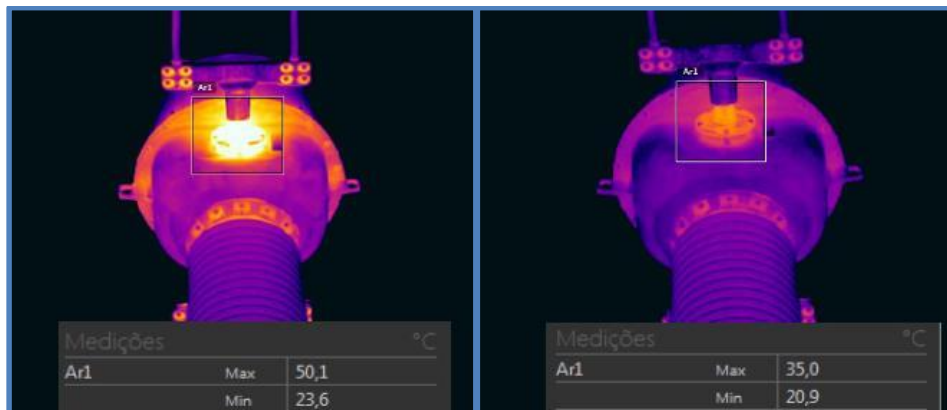
As inspeções termográficas nessa família identificaram anomalias térmicas de média criticidade nos terminais primários dos TC's, a Figura 4 demonstra um registro de termográfico do TC MCTC7-FY da família CTC - 550 instalado na SE Miracema, em uma análise comparativa entre as fase A e B, ficou constatado uma diferença de temperatura de 15°C, como podemos verificar na Figura 4. A ITM EN 0001[4], define uma intervenção programada para este grau de anomalia térmica.

FIGURA 4 – REGISTRO TERMOGRÁFICO COM ANÁLISE COMPARATIVA ENTRE FASES A e B

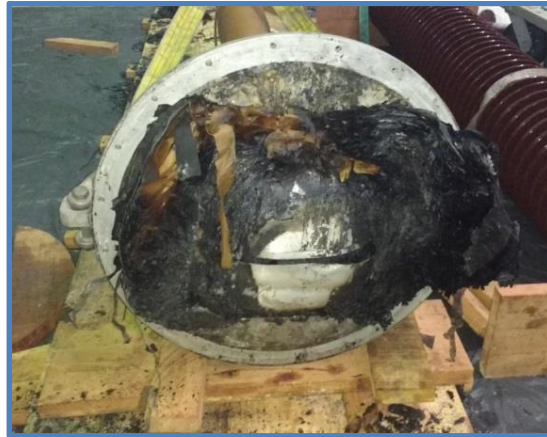
A análise do sistema de isolamento nas manutenções preventivas ficou prejudicada, em função das medições realizadas com os equipamentos conectados ao sistema. No entanto os dados históricos de manutenção dessa família demonstram que 25% dos TC's apresentaram anomalia térmica, provenientes de falha de montagem, em suas conexões primárias. Essas anomalias detectadas na inspeção termográfica foram as únicas anomalias encontradas nessa família de equipamentos. É sabido que uma conexão ruim dos terminais aumenta consideravelmente a perda dielétrica no primário, que nesse tipo de TC é uma barra. O controle adequado das perdas é item de fundamental importância no escopo do projeto de um TC, uma vez que temperaturas excessivas resultam em aceleração do envelhecimento do meio isolante, provocando muitas vezes a falha do TC em operação [1]. A análise pós falha nesses equipamentos ficaram prejudicadas pois a consequência da falha é a explosão e incêndio, que inviabiliza uma inspeção assertiva no equipamento que falhou. A Figura 5 mostra o que restou de um dos equipamentos que falharam.

FIGURA 5 – TC CTC – 550 SINISTRADO
