GRUPO - XIII

**GRUPO DE ESTUDO DE TRANSFORMADORES, REATORES, MATERIAIS E TECNOLOGIAS EMERGENTES -
GTM**

**OBSERVAÇÕES DE FURNAS SOBRE A VELOCIDADE DE REAÇÃO DO ENXOFRE CORROSIVO GERADO
PELA REGENERAÇÃO DO ÓLEO MINERAL ISOLANTE**

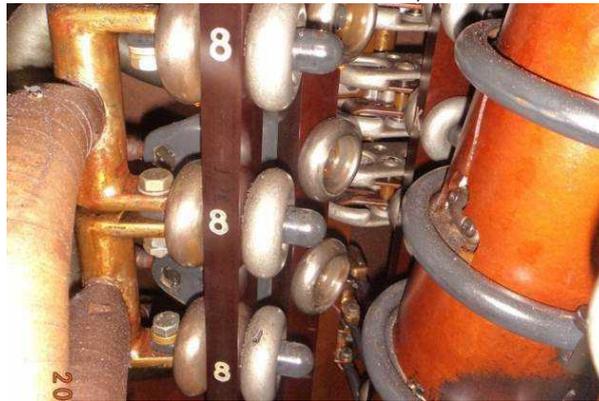
Figura 5

No final de agosto de 2016, passados pouco mais de dois anos após a limpeza, houve nova ocorrência na subestação A com a falha do transformador cujo depósito fora retirado. Inspeção realizada identificou novos depósitos nos contatos prateados da chave seletora do OLTC e no interior da chave de carga. Os depósitos, mostrados na Figura 5, eram similares aos anteriormente verificados, de baixa aderência.

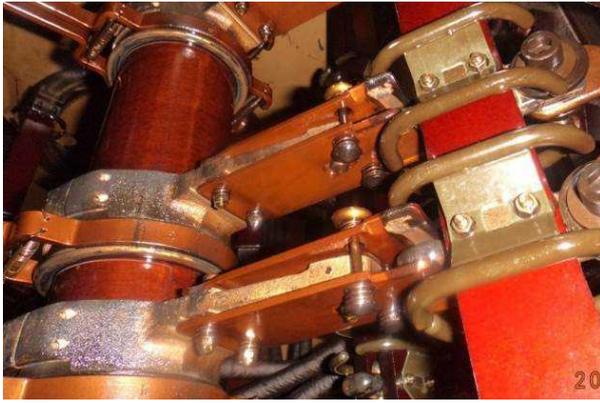
Figura 6

O primeiro transformador foi inspecionado em 21 de abril de 2015. Este equipamento apresentava depósito e vestígios de um pequeno ponto quente, como pode ser observado na Figura 6.

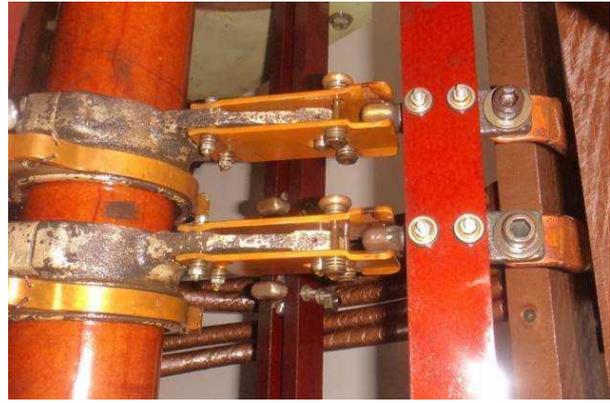
Figura 7

O segundo transformador foi inspecionado em 30 de julho de 2015. Este equipamento foi um dos que apresentou ponto quente em 2009, sofrendo limpeza e substituição de peças. Na inspeção foram identificados novos depósitos, como pode ser observado na Figura 7.

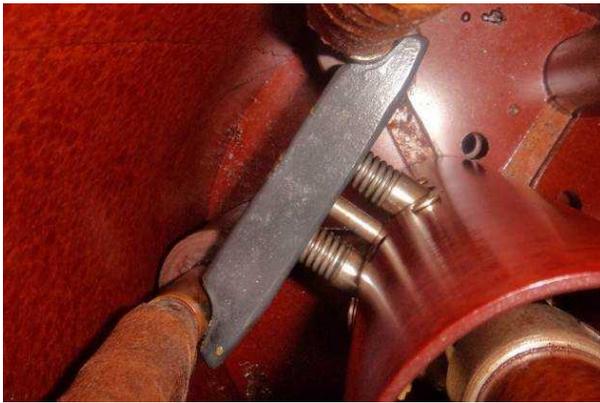
Figura 8

O terceiro transformador foi inspecionado em 02 de outubro de 2015. Este equipamento apresentava depósito, conforme pode ser observado na Figura 8.

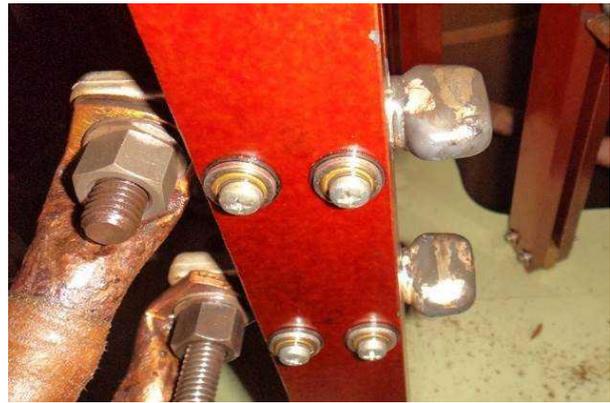
Figura 9

O quarto transformador foi inspecionado em 12 de novembro de 2015. Este equipamento também havia apresentado depósito durante inspeção em 2009, sendo submetido à limpeza. Na nova inspeção também foram identificados depósitos, como pode ser observado na Figura 9.

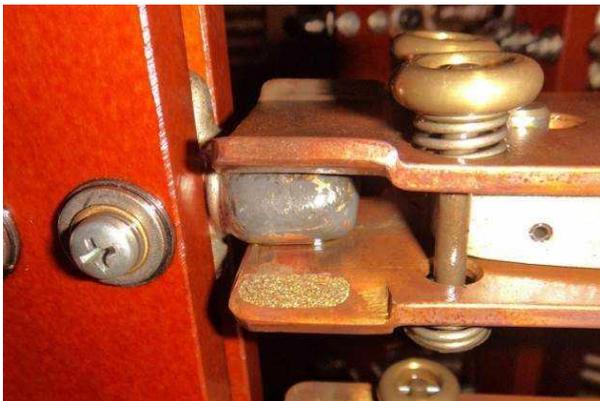
Figura 10

O quinto transformador foi inspecionado em 16 de fevereiro de 2016 e também apresentava depósitos, conforme pode ser observado na Figura 10.

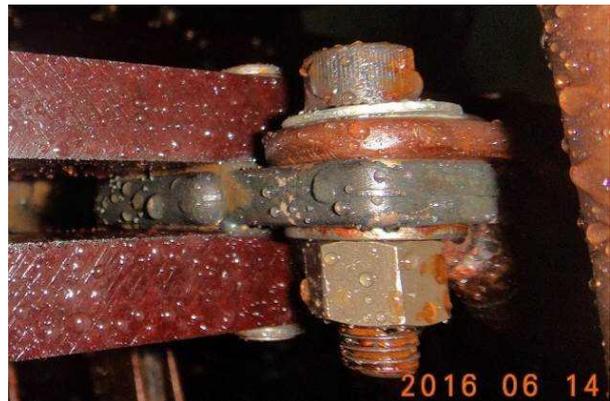
Figura 11

O sexto transformador foi inspecionado em 14 de junho de 2016. Este equipamento apresentava depósitos, conforme pode ser observado na Figura 11. Ressalta-se que os transformadores estavam sendo alienados e que já havia sido retirada a tampa deste equipamento, permitindo a entrada de água da chuva.

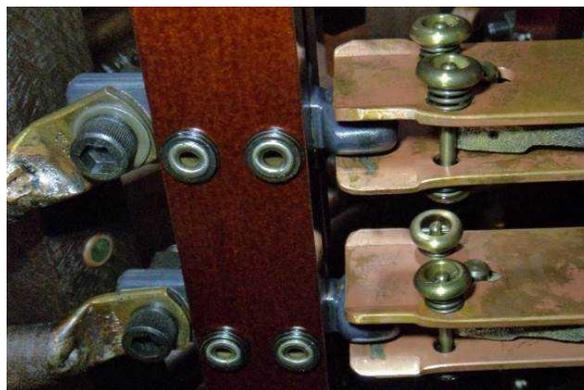
Figura 12

O sétimo transformador foi inspecionado em 21 de junho de 2016. Assim como todos os outros, este equipamento apresentava depósitos, conforme pode ser observado na Figura 12.

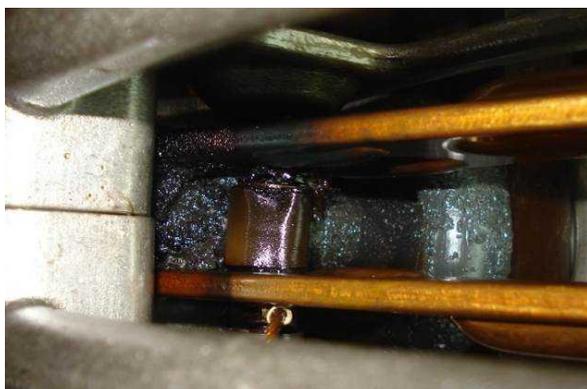
Figura 13

Da mesma forma que na subestação na B, o depósito de material também já tinha sido observado em ao menos um transformador de uma terceira subestação de Furnas, denominada subestação C, em 2010. Sua observação também se deu com a análise de gases dissolvidos em óleo isolante, que apontaram a existência de ponto quente. Todo o OLTC foi submetido à limpeza e substituição de componentes. As Figuras 13 e 14 mostram o ponto quente identificado e depósito.

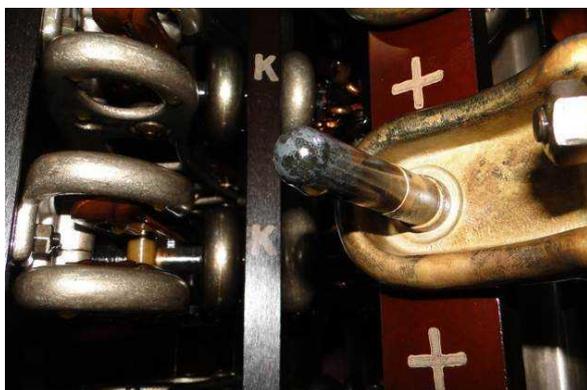
Figura 15

Em 2017, a análise de gases dissolvidos em óleo isolante identificou a existência de um ponto quente em um transformador em uma quarta subestação de Furnas, denominada subestação D. Inspeção realizada identificou depósitos de material nos contatos da chave seletora do comutador sob carga, entretanto o ponto quente observado não guardava relação com os depósitos. Em relação aos depósitos será efetuado o mesmo procedimento já adotado, com a limpeza dos mesmos. Entretanto, para diminuir a possibilidade de novos depósitos, o óleo isolante regenerado será descartado. As Figuras 15 e 16 mostram os depósitos.
