**XXIII SNPTEE
SEMINÁRIO NACIONAL
DE PRODUÇÃO E
TRANSMISSÃO DE
ENERGIA ELÉTRICA**

FI/GPC/33
18 a 21 de Outubro de 2015
Foz do Iguaçu - PR

ANÁLISE DE PERTURBAÇÃO ENVOLVENDO O SISTEMA MADEIRA COM REFLEXOS PARA A ÁREA ACRE E RONDÔNIA

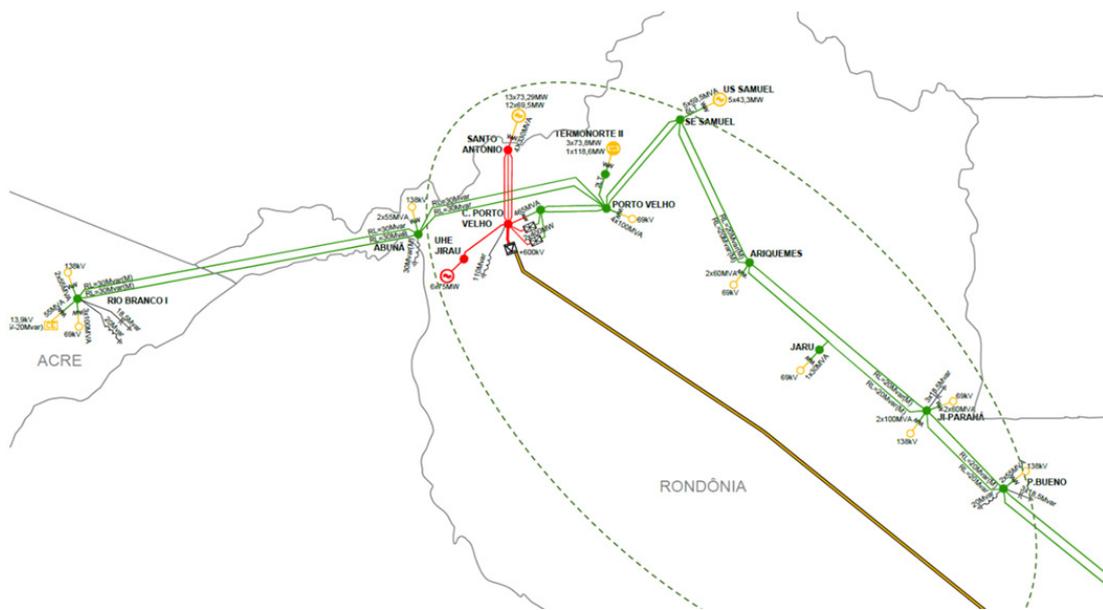
FIGURA 1 – Diagrama Esquemático da Área Envolvida na Perturbação

- LT 230 kV Pimenta Bueno / Ji-Paraná C1 e C2;
- Transformador provisório 525/230 kV - 465 MVA da SE Coletora Porto Velho (TF-13);
- Unidades geradoras 01, 02, 03, 29, 30, 31, 39 e 40 da UHE Jirau;
- Unidades geradoras 09, 10, 12, 13, 14 e 15 da UHE Santo Antônio;
- LT 500 kV Santo Antônio / Coletora Porto Velho C3;
- LT 500 kV Jirau / Coletora Porto Velho C1.

Esta perturbação provocou ainda a interrupção de cargas nos estados de Rondônia e do Acre.

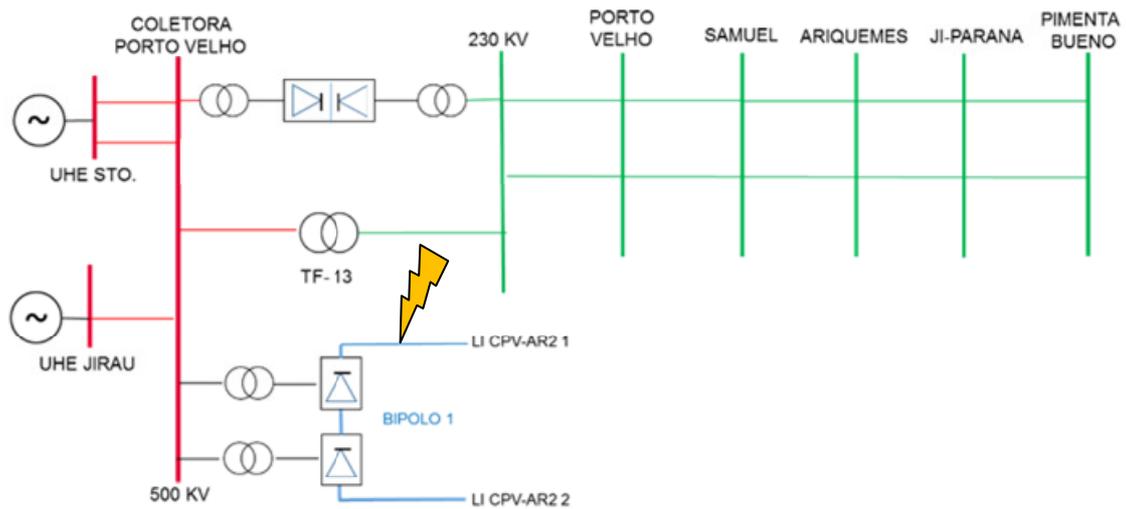
FIGURA 2 – Diagrama Esquemático da Área de Origem da Perturbação

No dia 26 de abril de 2014, às 13h53min, durante a execução do desbloqueio do polo 1 do bipolo 1 para a sua entrada em operação, ocorreu uma falha no controle do bipolo, que gerou uma ordem de corrente de valor muito elevado, acima da ordem de corrente máxima suportada pelas válvulas. Este problema foi causado por um valor muito baixo, próximo de zero, na tensão medida da saída do conversor, uma vez que a corrente de ordem é o resultado da divisão da potência ordenada por esta tensão calculada. Isso fez com que durante cerca de 2 segundos, o Bipolo transmitisse uma potência da ordem de 1.000 MW.

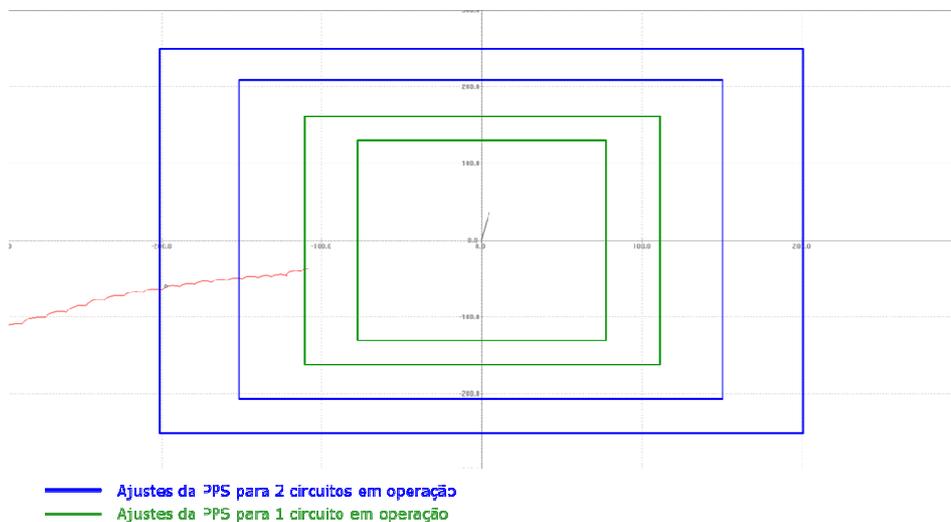
FIGURA 3 – Característica de operação da PPS da LT 230kV Ji-Paraná / Pimenta Bueno C2.

O aumento repentino de potência do bipolo de cerca de 1.000 MW refletiu-se como uma tomada de carga desse montante provocando inversão no sentido do fluxo do transformador provisório 525/230 kV da SE Coletora Porto Velho (TF-13) e da interligação do sistema Acre/Rondônia, com conseqüente perda de sincronismo entre as máquinas da área 230 kV Acre-Rondônia e o restante do SIN. Com isto, houve o desligamento automático das LT 230 kV Pimenta Bueno / Ji-Paraná C1 e C2, por atuação correta da proteção de perda de sincronismo, cerca de 750 ms após o desbloqueio do polo 1, abrindo a interligação 230 kV Acre-Rondônia. A atuação da PPS no terminal de Ji-Paraná do circuito 2 comanda a abertura dos terminais locais dos circuitos 1 e 2. No circuito 1, é enviado sinal de transferência de disparo para o terminal de Pimenta Bueno. A característica da PPS implementada e a trajetória da impedância medida estão mostradas na figura 3.

Foi observado, em registros oscilográficos, uma sobretensão de cerca de 14% no terminal de Ji-Paraná, da LT Ji-Paraná / Pimenta Bueno C2, visto que o terminal de Pimenta Bueno permaneceu fechado.

Quando de atuação da proteção de perda de sincronismo (PPS), instalada no terminal de Ji-Paraná, foi implementado o envio de sinal de transferência de disparo para o terminal de Pimenta Bueno da LT 230kV Ji-Paraná – Pimenta Bueno C2,

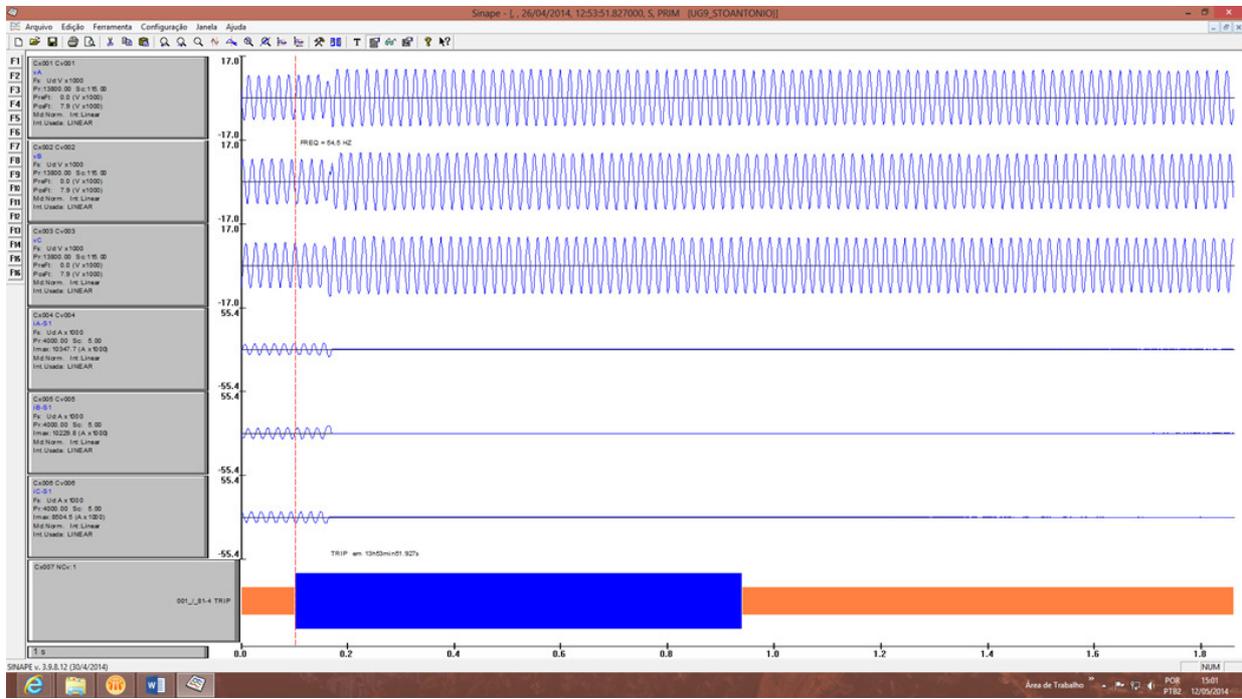
FIGURA 4 – Oscilografia da UG09 da UHE Santo Antônio

As UHE Jirau e Santo Antônio estavam operando com 8 e 6 unidades geradoras respectivamente, permaneceram suprindo a potência ativa solicitada pelo polo, fazendo com que a frequência elétrica nesta ilha caísse rapidamente. Foi observada uma frequência mínima de 55,5 Hz, medida na barra de 500 kV da SE Coletora Porto Velho. Este fato provocou o desligamento automático das unidades geradoras da UHE Jirau (UG01, UG02, UG03, UG29, UG30, UG31, UG39 e UG40) e da UHE Santo Antonio (UG09, UG10, UG12, UG13, UG14 e UG15) pela atuação correta da proteção de subfrequência, cujo ajuste é de 56 Hz.

Na oscilografia da unidade geradora 09 da UHE Santo Antônio, mostrada na figura 4, é possível verificar a subfrequência atingida:

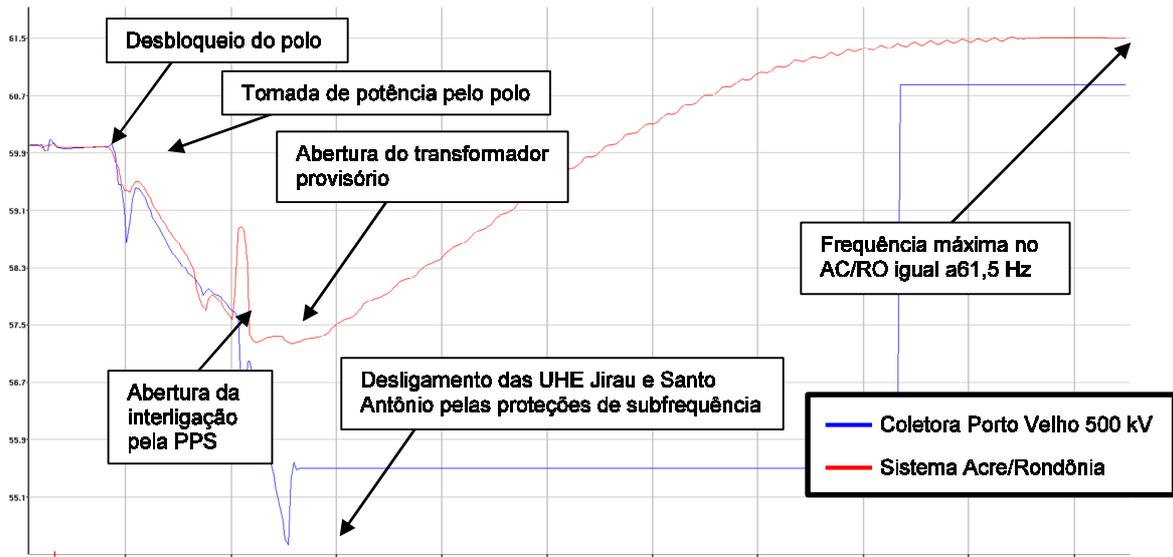
FIGURA 5 – Frequência elétrica no sistema Acre/Rondônia e Coletora Porto Velho 500 kV.

A perturbação também provocou a atuação do Esquema Regional de Alívio de Cargas - ERAC na área ilhada do sistema Acre – Rondônia, onde a frequência atingiu o valor mínimo de 57,5 Hz, cortando 187,7 MW de cargas em Rondônia e 3,52 MW no Acre. Foi correto o desempenho do ERAC em Rondônia e incorreto no Acre, por anormalidades em disjuntores de circuitos alimentadores em 13,8 kV, impactando nos tempos envolvidos no processo de recomposição das cargas interrompidas.

Por outro lado, o sistema Acre/Rondônia, que ficou sendo suprido pela UTE Termonorte II (3 UGs) e pela UHE Samuel (5 UGs), com o desligamento do transformador TF13, teve como resultado a rejeição de carga pelo ERAC, suficiente para que a frequência elétrica neste sistema iniciasse sua recuperação imediatamente, tendo atingido a frequência mínima de 57,5 Hz. A frequência máxima observada após a recuperação foi de aproximadamente 61,5 Hz. Com a frequência recuperada, o sistema Acre/Rondônia permaneceu estável e isolado do SIN até o momento do sincronismo, alguns minutos após o início da perturbação, às 13h57min.

A figura 5 abaixo apresenta a frequência elétrica no Sistema Acre-Rondônia e na SE Coletora Porto Velho, obtidas através das oscilografias de longa duração da UTE Termonorte II e do bipolo de corrente contínua, na ocasião da perturbação, destacando os principais eventos.

Foram acertadas as não conformidades observadas no desempenho do ERAC no estado do Acre, onde ocorreu desligamento de apenas 01 alimentador em cada um dos dois primeiros estágios e não atuação dos demais estágios (3º ao 5º), uma vez que a frequência mínima observada na perturbação foi de 57,5 Hz.

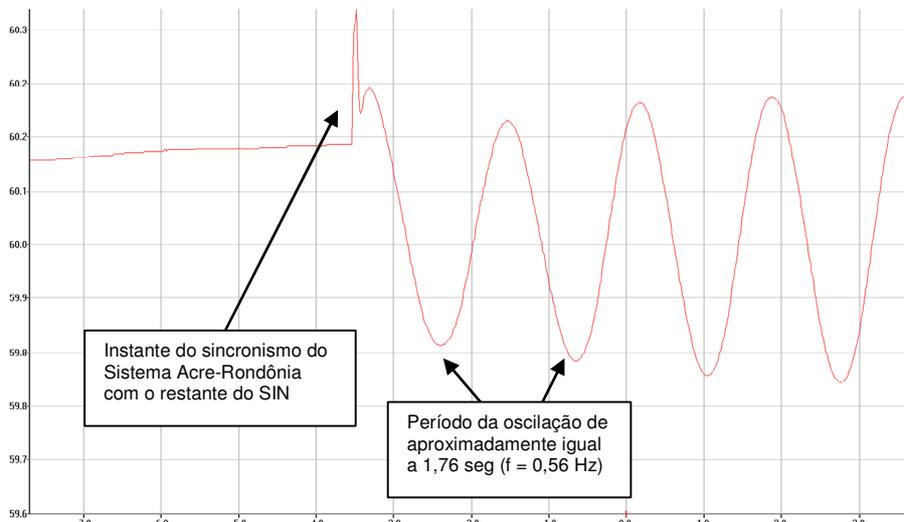
FIGURA 6 – Frequência Elétrica no Sistema Acre-Rondônia (instante do sincronismo com o SIN).

Em função dos desvios de frequência durante a perturbação, os PSSs da UTE Termonorte II e das UHEs Jirau, Santo Antônio e Samuel foram desligados por intermédio da lógica de desconexão dos PSS. A referida lógica de desconexão dos PSSs atua para desvios maiores que 0,8 Hz por um segundo.

Imediatamente após o sincronismo com o SIN, foi observada oscilação de potência sustentada associada ao modo interárea (Acre/Rondônia x SIN com frequência de oscilação entre 0,5 e 0,6 Hz) ocasionada por falta de torque de amortecimento provocado pelo desligamento do PSS da UTE Termonorte II, conforme pode ser observado no registro da na figura 6 abaixo.

Foi habilitada lógica de desconexão/reconexão automática dos PSSs das unidades geradoras da UTE Termonorte II (gás e vapor), de forma a garantir o retorno dos mesmos.

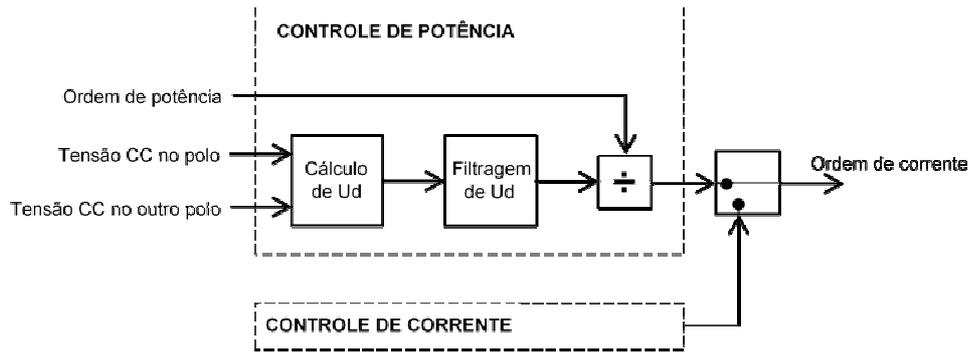
FIGURA 5 – Lógica para o cálculo da ordem de corrente do polo

A perturbação em pauta foi causada por uma falha no controle do Bipolo 1, ocorrida no momento da operação de desbloqueio do Polo 1 para sua entrada em operação. Esta falha ocasionou uma ordem de corrente anormal, de valores muito elevados, a partir da ordem de potência de entrada para a operação de desbloqueio do referido Polo. Esta potência foi demandada pelo elo em função de uma implementação incorreta da lógica de controle responsável por calcular a ordem de corrente do polo. Nas manobras de desbloqueio, a referida lógica realiza a divisão da ordem de potência pela tensão no lado CC do conversor, que na ocasião do desbloqueio era zero, razão

pela qual a ordem de corrente para o polo assumiu incorretamente valores elevados. A figura 5 apresenta um diagrama simplificado da lógica de cálculo da ordem de corrente.

Como providência, após a ocorrência, foram implementadas ações preventivas no controle do Polo 1 do Madeira, de forma a evitar novas ocorrências deste tipo, tais como: reset dos computadores de controle do Polo 1; inserção de um limite para o valor de corrente no momento do desbloqueio do Polo 1 para, em caso de repetição do problema, o sistema limite a potência em torno de 165 MW. Sendo o desbloqueio do polo satisfatório, o limite de corrente será normalizado, liberando a transmissão desejada.
