FI/GSE/01
18 a 21 de Outubro de 2015
Foz do Iguaçu - PR

GRUPO DE ESTUDO DE SUBESTAÇÕES E EQUIPAMENTO DE ALTA TENSÃO - GSE

EXPLOSÃO EM TRANSFORMADORES DE CORRENTE (TC) – UM ESTUDO DE CASO

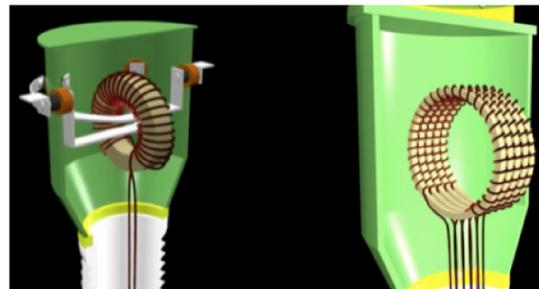
Os vários secundários são agrupados e envolvidos por uma blindagem metálica (normalmente alumínio) denominada virola.

Essa técnica possibilita que em uma eventual falha do isolamento primário a descarga ocorra para a virola, que esta aterrada, evitando assim a transferência do potencial primário para o secundário.

A virola também possibilita a confecção do isolamento em camadas condensivas, fazendo uma melhor distribuição do campo elétrico.

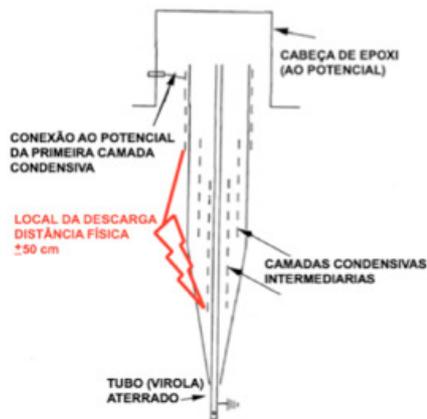
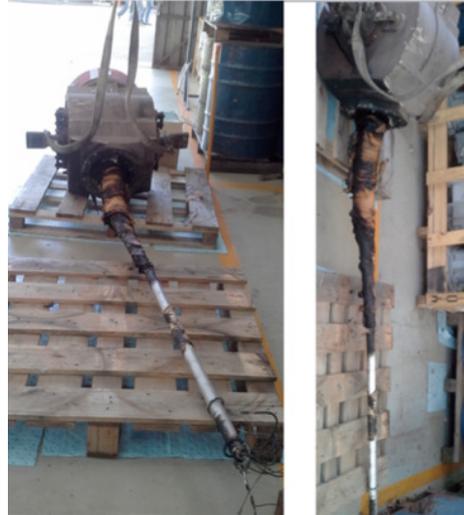
Modo da falha

Foi efetuada uma investigação post mortem nos 05 (cinco) TCs avariados, observou-se que o modo de falha foi o mesmo em todos os TCs, porém provavelmente em função do tempo em que os equipamentos ficaram

energizados sob falha (tempo de atuação da proteção) as consequências da falha foram diferentes nos 05 equipamentos. Em dois desses TCs (SE/LNA e o do circuito transferência da SE/CEL) os estragos causados pela explosão e incêndio foram mínimos, praticamente se limitando a explosão da porcelana. Esses dois TCs possibilitaram identificar claramente o modo da falha. Em outros dois TCs (SE/PIL e SE/FRA) os estragos ficaram em uma escala intermediária onde foi possível observar a evolução da falha. Já no TC do Circuito da Linha CVO1 da SE CEL as consequências da ocorrência foram muito violentas, impossibilitando qualquer análise.

O modo de falha ficou bem definido nas análises post mortem, ocorre uma descarga entre a primeira camada condensiva (ao potencial) e as últimas camadas condensivas (tubo inferior da virola, no potencial de terra). Na maioria das vezes a descarga furou o tubo metálico, atingindo a fiação secundária, elevando o potencial nos enrolamentos secundários, provocando descargas entre secundário e a massa (virola) e danificando instrumentos na casa de comando da subestação. Como consequência ocorre a explosão seguida de incêndio.
