**XXIII SNTPEE
SEMINÁRIO NACIONAL
DE PRODUÇÃO E
TRANSMISSÃO DE
ENERGIA ELÉTRICA**

FI/GSE/05
18 a 21 de Outubro de 2015
Foz do Iguaçu - PR

**ANÁLISE DO MECANISMO DE FALHAS PREMATURAS EM COMPONENTES DE DISJUNTORES
DE ALTA TENSÃO NO SISTEMA ELÉTRICO BRASILEIRO**

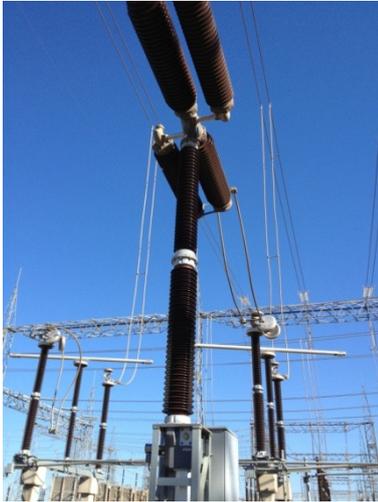
Tensão nominal: 362 kV
 Corrente nominal: 5000 A
 Capacidade de interrupção simétrica: 50 kA
 Resistores de pré-inserção: 200 ohms/fase
 Acionamento a mola

Figura 1 – Disjuntor de 362 kV – Comando a mola – Meio de extinção do arco a SF6

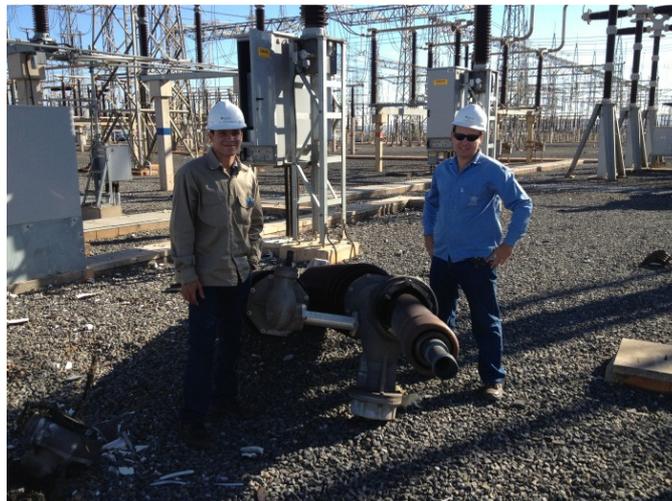
A explosão da câmara principal da fase A e sua câmara auxiliar (ver Figura 2) provocou a quebra da coluna suporte do mesmo polo e rompimento da haste principal de acionamento. Ocorreram danos generalizados ao mecanismo de acionamento desta fase, quebra de saias isoladoras de vários equipamentos no entorno do disjuntor e danos severos à porcelana das câmaras do disjuntor DJ 8058C, instalado ao lado.

Figura 2 - Câmara da fase A explodida e câmara adjacente da mesma fase.

Observação: Contata-se a gravidade da situação, na qual foram projetados pedaços de porcelana a mais de 150 metros do equipamento, denotando o elevado risco também para as equipes técnicas.

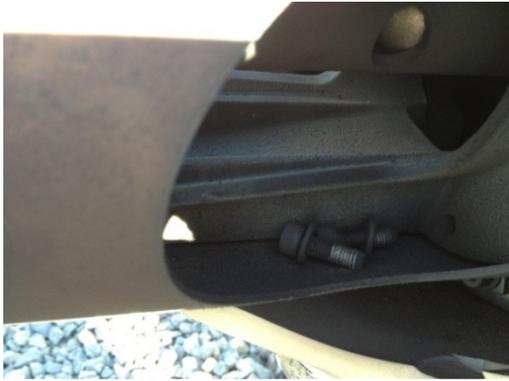
2.1.1. Os parafusos de fixação do suporte do contato fixo encontravam-se soltos por arrancamento como consequência da queda da câmara (ver Figura 3).

Figura 3 – Parafusos de fixação do suporte do contato fixo soltos.

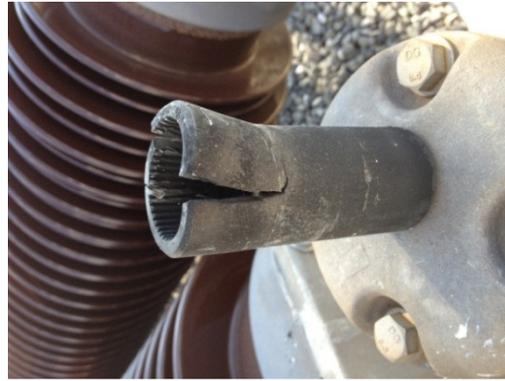
2.1.2. O mangote de acoplamento do eixo de acionamento do contato auxiliar da câmara RA1 foi quebrado também por consequência da queda da câmara. Não foi observado desgaste do recartilamento destes mangotes de acoplamento nas duas câmaras auxiliares, nem dos respectivos eixos de acionamento, que indicassem falha na transmissão do movimento de rotação entre a biela do cárter e o sistema de acionamento da câmara auxiliar (ver Figura 4).

Figura 4 – Mangote de acoplamento do eixo de acionamento do contato auxiliar, da câmara RA1 quebrado.

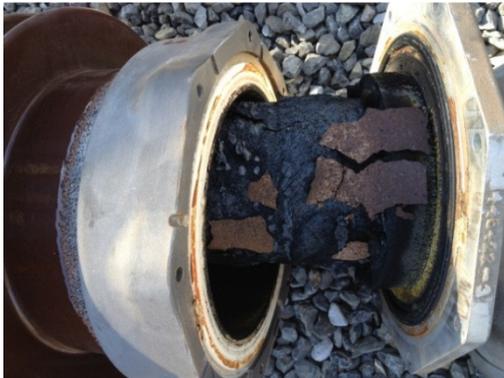
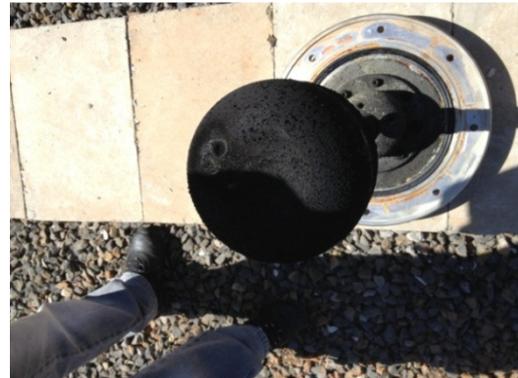
2.1.3.1. Câmara de resistor auxiliar completamente destruída internamente e contato auxiliar com marcas de arco (ver Figuras 5 e 6).

Figura 5 – Resistor de pré-inserção

Figura 6 - Contato auxiliar adjacente
