F1/GMI/20
18 a 21 de Outubro de 2015
Foz do Iguaçu - PR

INOVAÇÃO E EFICIÊNCIA NA MANUTENÇÃO DA SUBESTAÇÃO BLINDADA RAMON REBERTE FILHO

**Marcelo Aparecido Carrapato (*) Cássio Corazza da Silva
CTEEP – CIA DE TRANSMISSÃO DE ENERGIA ELÉTRICA PAULISTA**

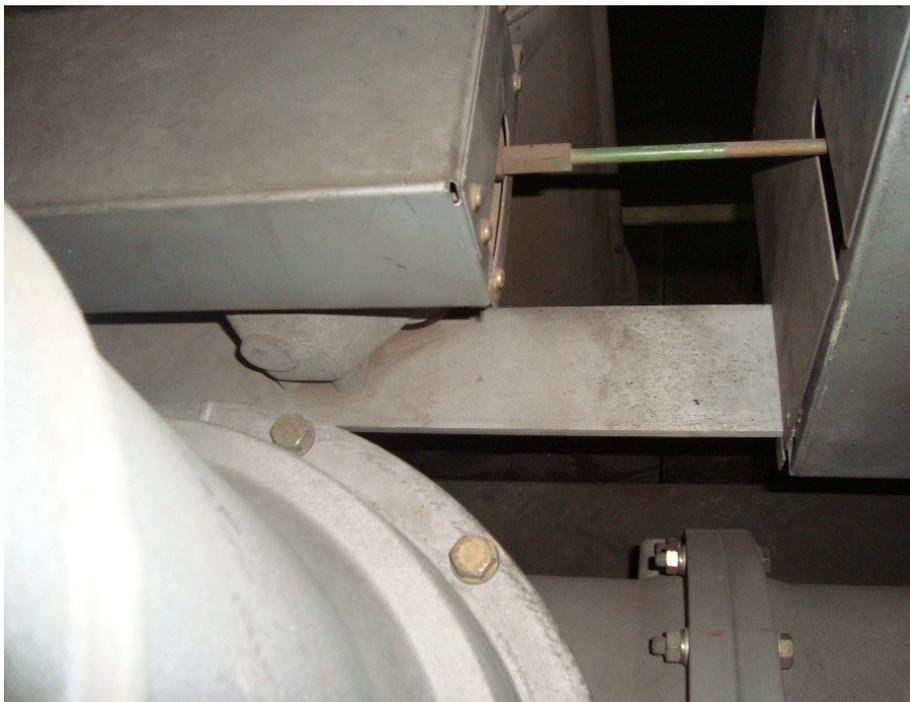
A falha teve origem na indevida avaliação da inconsistência de estado indicada para o seccionador de aterramento do vão do transformador de aterramento TRAT-2, número de operação 36829-93.

No entanto, sua abertura não foi efetivamente confirmada, mesmo com todos os indícios de que, após comando de abertura, continuava fechado.

Figura 3 – Sinalização do seccionador de aterramento rápido 36829-93 do bay TRAT-2.

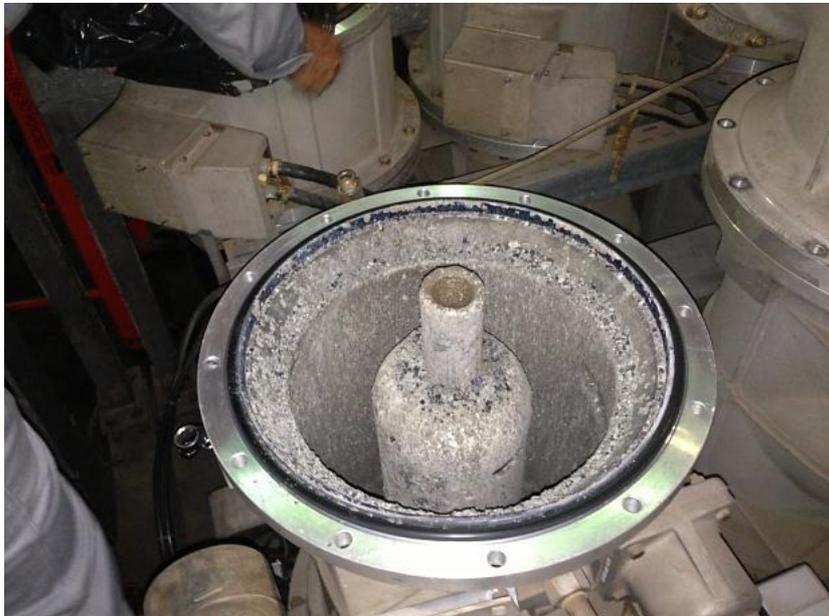
Assim, a falta permaneceu sustentada por 533,4 ms pelo arco elétrico entre os contatos móveis e fixos do seccionador 36829-352, sendo esta eliminada pelas atuações corretas das proteções diferenciais de barras, somente após a sua evolução para dentro da zona de atuação destas proteções, ou seja, após o curto circuito ter evoluído para a carcaça deste seccionador.

Figura 4 – Tela unifilar manobras. Figura 5 – foto do contato móvel do secc. 36829-352 após ocorrência.

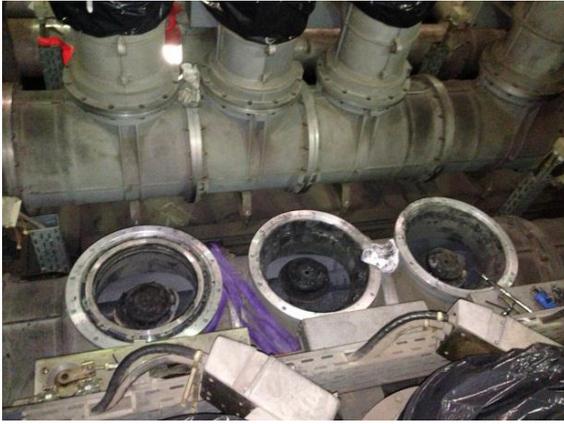
Com esta falha foi estabelecido um curto circuito no bay do TR-AT-2 tendo como consequência a danificação completa do seccionador 36829-352 e contaminação total da Barra 3A.

Figura 6 – Foto conexões do 36829-352 a Barra 3 A.

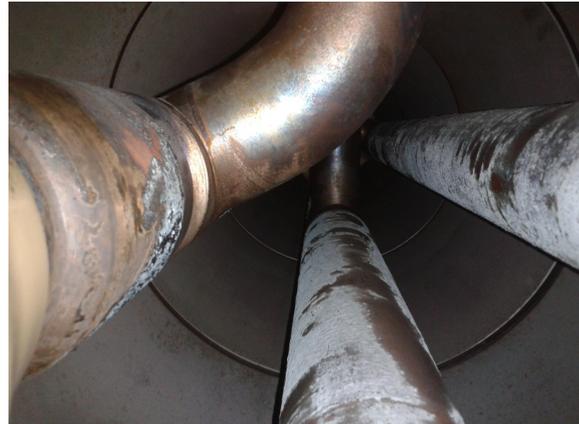
A barra 3 A possui treze trechos conectados e todos esses trechos foram afetados pelo SO₂ dióxido de enxofre gerado e outros produtos de decomposição, provenientes do arco elétrico de alta corrente.

Figura 7 – Foto Trecho da Barra 3 A contaminado.

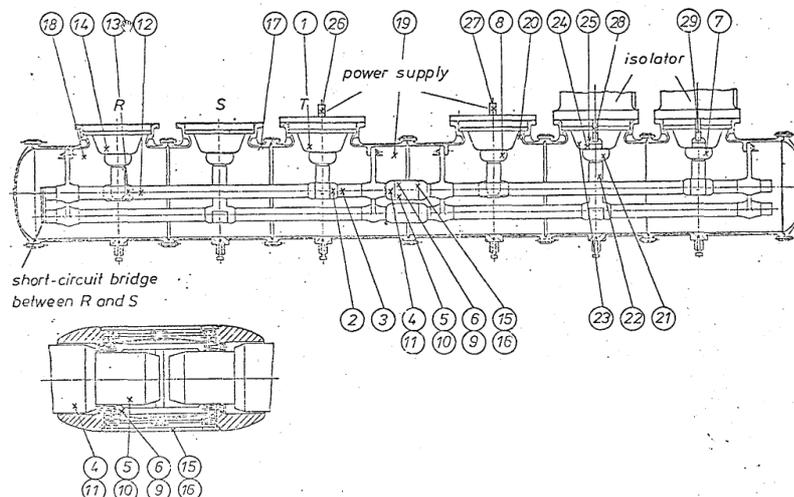
O maior problema era a necessidade da desmontagem de toda a Barra 3 A afetada e que devido à sua forma construtiva possibilita sua desmontagem lateralmente.

Figura 8 – Desenho em corte ilustrando trecho da Barra 3 A.

Através de prisioneiros existentes nos trechos de barra seria possível abaixá-la alguns centímetros, possibilitando a vedação dos seccionadores adjacentes utilizando-se de flanges previamente confeccionados. Com os seccionadores vedados tornou-se possível com segurança a retirada axial dos trechos de barra sem que fosse necessário qualquer impedimento. Um dispositivo foi desenvolvido para possibilitar o arrasto dos trechos de barra, sendo que algumas barreiras físicas dificultaram um pouco esta atividade (eletro-calha e mão francesa de sustentação do disjuntor). Os treze trechos de barra tiveram que ser abaixados concomitantemente para não ocasionar a quebra dos cones e suportes isolantes internos, sendo exigido este mesmo formato na montagem.
