**XXIII SNPTEE
SEMINÁRIO NACIONAL
DE PRODUÇÃO E
TRANSMISSÃO DE
ENERGIA ELÉTRICA**

**GRUPO DE ESTUDO DE TRANSFORMADORES, REATORES, MATERIAIS E TECNOLOGIAS EMERGENTES -
GTM**

**ESTUDOS DE FURNAS SOBRE A RELAÇÃO ENTRE A DEPOSIÇÃO DE SULFETO DE PRATA EM
TRANSFORMADORES E A REGENERAÇÃO DE ÓLEO MINERAL ISOLANTE.**

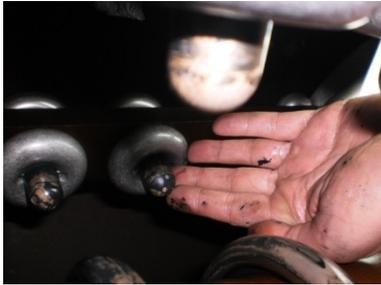
retornar com o banco, a chave seletora da terceira unidade foi submetida à limpeza, sendo o material retirado por abrasão. O banco de autotransformadores retornou à operação, mas com a comutação sob carga inoperante. Na Figura 1 – (a) é mostrada parte do material escuro encontrado no primeiro autotransformador falhado; a Figura 1 – (b) mostra parte do material encontrado no segundo autotransformador falhado; a Figura 1 – (c) mostra parte do depósito do material nos contatos da chave seletora do comutador sob carga da terceira unidade, que foi posteriormente retirado.

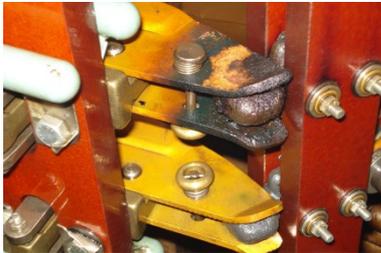
Um material similar já havia sido observado anteriormente em autotransformadores componentes de um banco em outra subestação (subestação B). Estes casos ocorreram em 2.010, mas não houve falha dos equipamentos. A descoberta se deu através do acompanhamento da análise de gases dissolvidos no óleo isolante, que indicou a existência de pontos quentes em dois equipamentos do banco. As inspeções internas realizadas nos equipamentos localizou os pontos quentes nos contatos prateados das chaves seletoras dos comutadores sob carga, que possuíam o material de coloração escura depositado. Na ocasião, a terceira unidade do banco também foi inspecionada e, assim como as outras duas, também teve o depósito de material escuro depositado nos contatos da chave seletora do comutador sob carga, mas não se deu a formação de ponto quente. Todos os equipamentos foram submetidos à limpeza e troca de peças e retornaram à operação, assim se encontrando até hoje sem identificação de novos pontos quentes ou quaisquer outros problemas. Não houve à época a pesquisa de identificação do material e sua formação. Na Figura 2 – (a) é mostrado o ponto quente na chave seletora do primeiro autotransformador; a Figura 2 – (b) mostra o ponto quente na chave seletora do segundo autotransformador; enquanto a Figura 2 – (c) mostra parte do depósito do material nos contatos da chave seletora do comutador sob carga da terceira unidade.

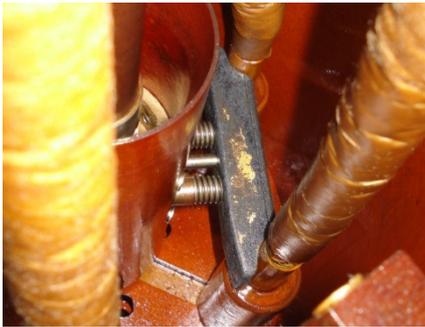
Figura 3 – (a)

Nos autotransformadores do banco da subestação B também foi observado o depósito do material escuro nos contatos prateados do comutador sem tensão, conforme pode ser observado na Figura 3 – (a), referente ao primeiro autotransformador; e na Figura 3 – (b), referente ao segundo autotransformador. Não foi possível, devido à dificuldade de acesso, observar se os comutadores sem tensão dos autotransformadores do banco da subestação A também apresentavam tal depósito.

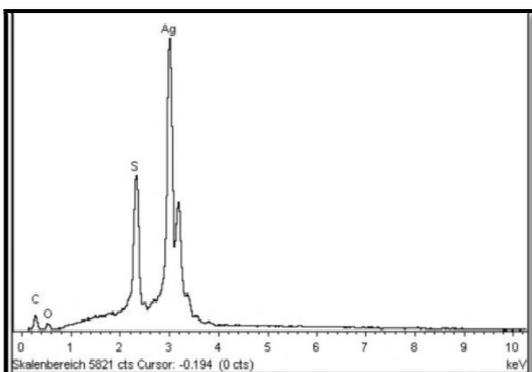
Os laudos dos dois laboratórios indicaram que o material depositado era composto por enxofre e prata. A Figura 4 – (a) apresenta o resultado da análise do laboratório do fabricante do comutador sob carga, enquanto a Figura 4 – (b) apresenta o resultado da análise do CEPEL.

A prata encontrada no composto era oriunda da superfície dos contatos e sua presença no composto indicava que a película que cobria originalmente os contatos havia diminuído. Além disso, um composto que apresenta enxofre e prata pode apresentar características condutoras. Sua presença em contatos elétricos pode gerar maus contatos que,
