**XXIV SNPTEE  
SEMINÁRIO NACIONAL DE PRODUÇÃO E  
TRANSMISSÃO DE ENERGIA ELÉTRICA**

**UTILIZAÇÃO DE DRONES PARA INSPEÇÃO EM LINHAS DE TRANSMISSÃO NA ELETROSUL**

**Venâncio Silvano Máximo(\*)  
ELETROBRÁS ELETROSUL**

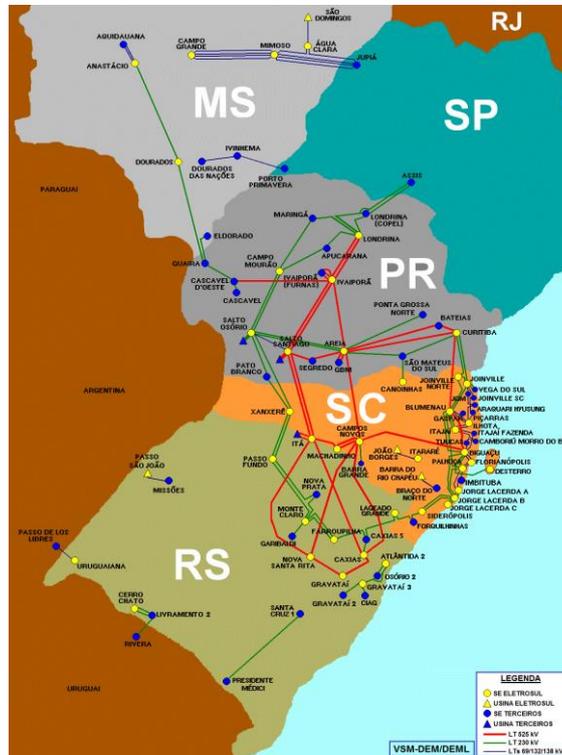
FIGURA 1: Sistema de Transmissão da ELETROSUL

Com sede em Florianópolis, capital de Santa Catarina, a empresa possui aproximadamente 13.000 km de Linhas de Transmissão e 25.000 torres, localizadas nos estados do Mato Grosso do Sul, Paraná, Santa Catarina e Rio Grande do Sul, operando em tensões que variam de 34 kV a 525 kV, conforme pode ser visto na figura 1.

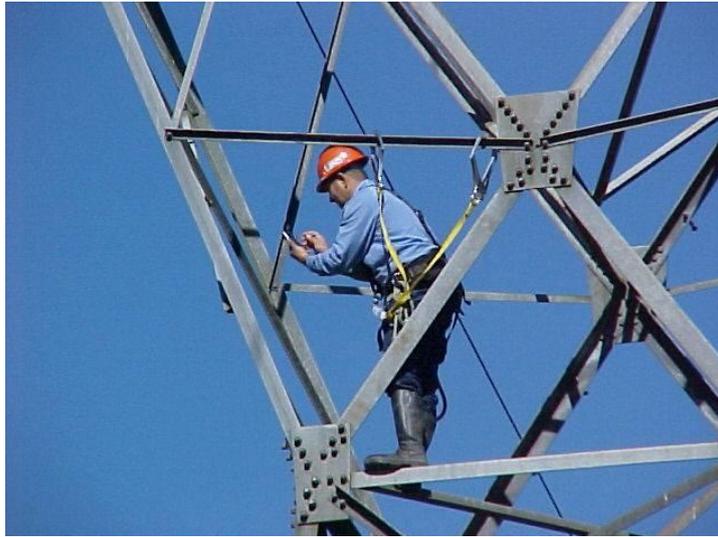
FIGURA 2: Inspetor de LTs

Durante a inspeção detalhada, o inspetor sobe em todas as torres, o que se torna uma atividade desgastante.

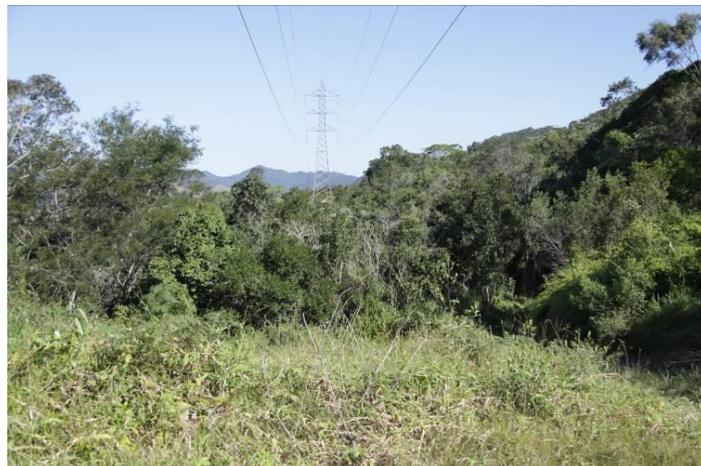
FIGURA 3: Dificuldade de acesso a Torre

No que diz respeito ao acesso, o DRONE poderá ser utilizado pelo inspetor quando da dificuldade de passagem com o veículo até a torre, como áreas alagadas ou com acesso impedido.

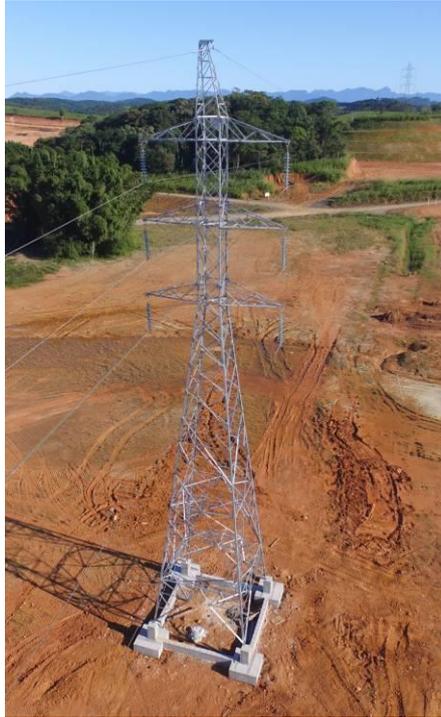
FIGURA 4: Estrutura

Poderá ser verificada cada uma das partes das estruturas, observando a falta de peças ou existência de corrosão, principalmente na parte superior da torre.

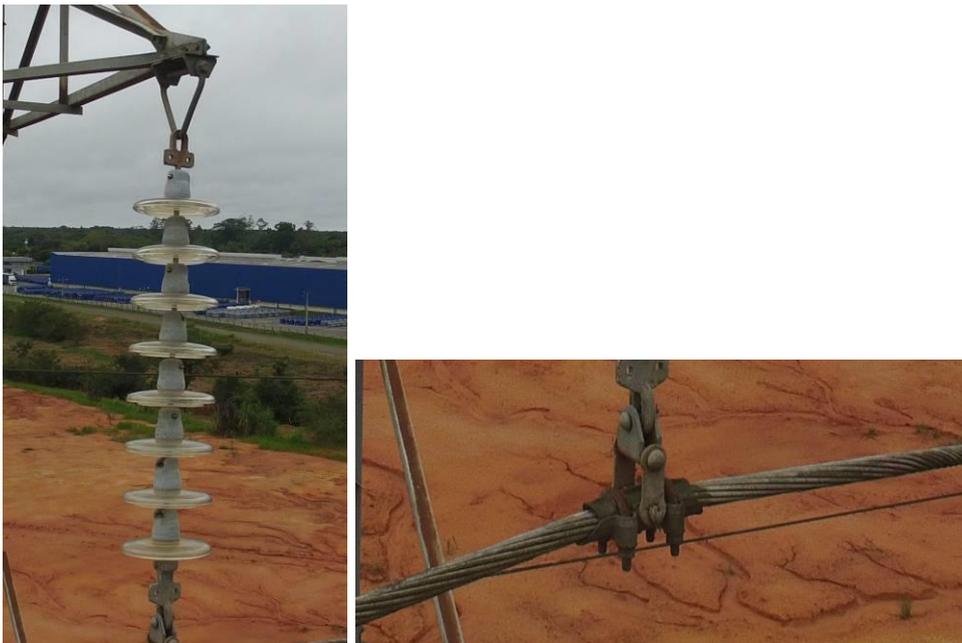
FIGURA 5: Cadeia de Isoladores e Acessórios

Verificar a existência de isoladores quebrados. Também verificar se os pinos encontram-se com corrosão e o quanto avançado está esta corrosão. Deverá ser observados ainda, problemas nos acessórios, corrosão ou desgaste elevado.

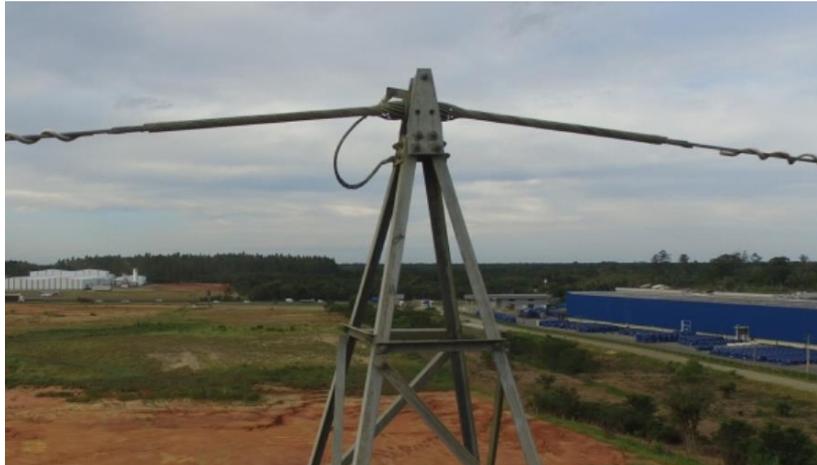
FIGURA 6: Pararraios e Acessórios

Verificar o estado geral dos pararraios e acessórios.

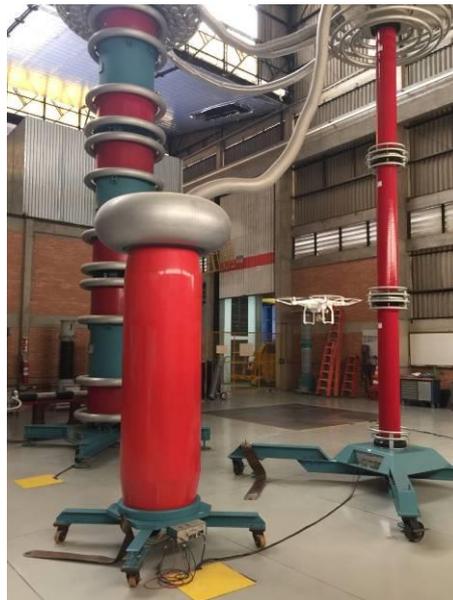
FIGURA 7: Teste com o DRONE em laboratório

Antes de sua utilização em campo, foi realizado em laboratório de alta tensão, teste para verificar os efeitos da indução elétrica sobre o equipamento. O DRONE foi exposto a tensões que variaram de 34 kV a 520 kV. Não houve interferência na funcionalidade do DRONE durante os testes.

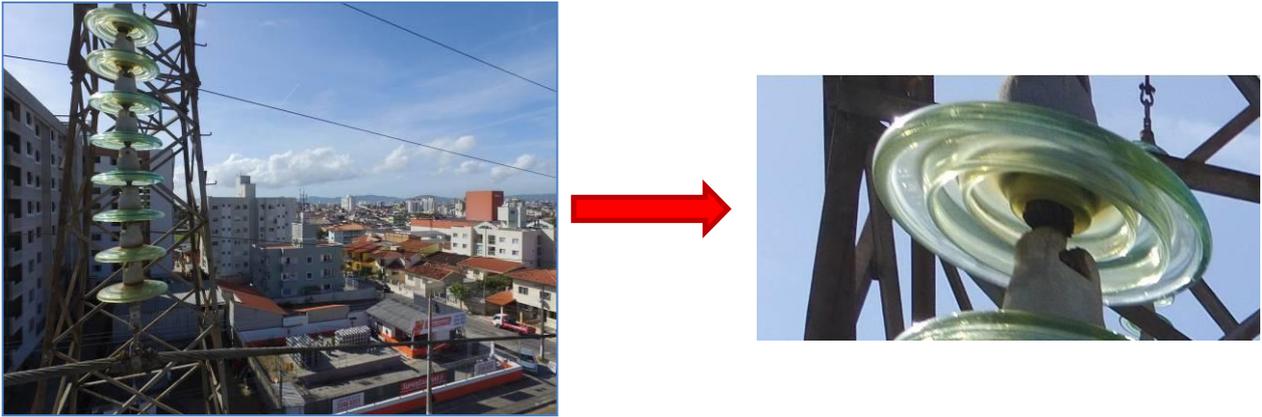
FIGURA 8: Corrosão no Pino do Isolador

Os resultados obtidos foram bem satisfatórios, trazendo ganho a inspeção de Linha de Transmissão. As primeiras inspeções se deram em uma LT de 138 kV, onde se procurou defeitos na cadeia de isoladores. Conforme podemos observar na figura 8, detectou-se corrosão acentuada no pino do isolador.

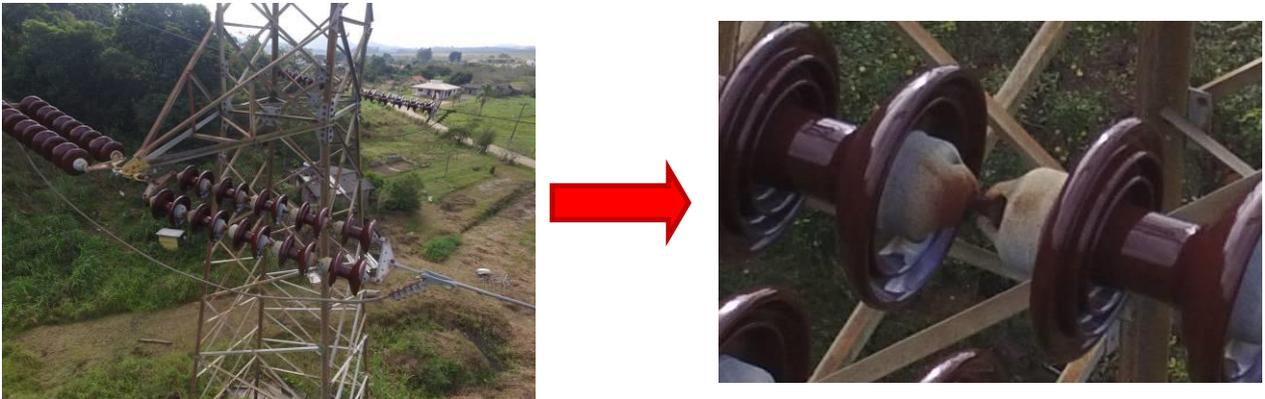
FIGURA 9: Cadeia de isolador de ancoragem com bolete com corrosão

Ainda em uma LT de 138 kV, foram encontrados isoladores com bolete com corrosão em uma cadeia de isoladores de ancoragem.

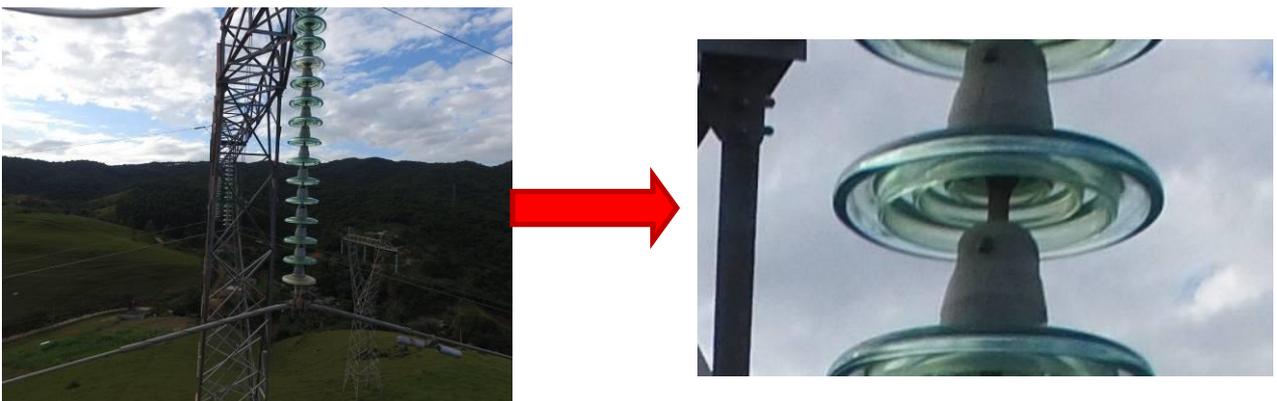
FIGURA 10: Boleta com corrosão na LT 230 kV

Na figura 10, é mostrada uma cadeia de isoladores de uma LT de 230 kV, tendo isoladores com bolete com corrosão.

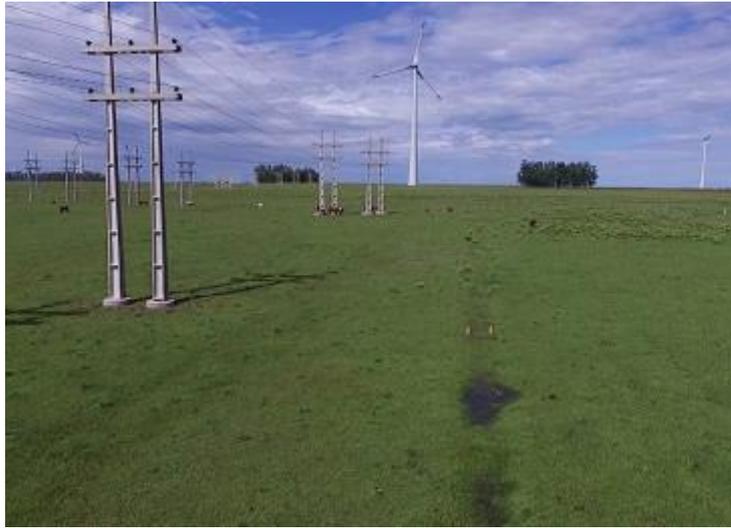
FIGURA 11: Inspeção da rede subterrânea de média tensão

Também foi realizada inspeção em LTs de redes de média tensão no complexo eólico Cerro Chato, tanto em redes aéreas quanto em redes subterrâneas. A inspeção com o DRONE em redes subterrâneas é realizada para verificar problemas dentro da faixa, como erosão, piquetes quebrados, invasão de faixa, entre outros. Na figura 11, pode-se verificar o acúmulo de água em alguns pontos dentro da faixa da rede subterrânea.

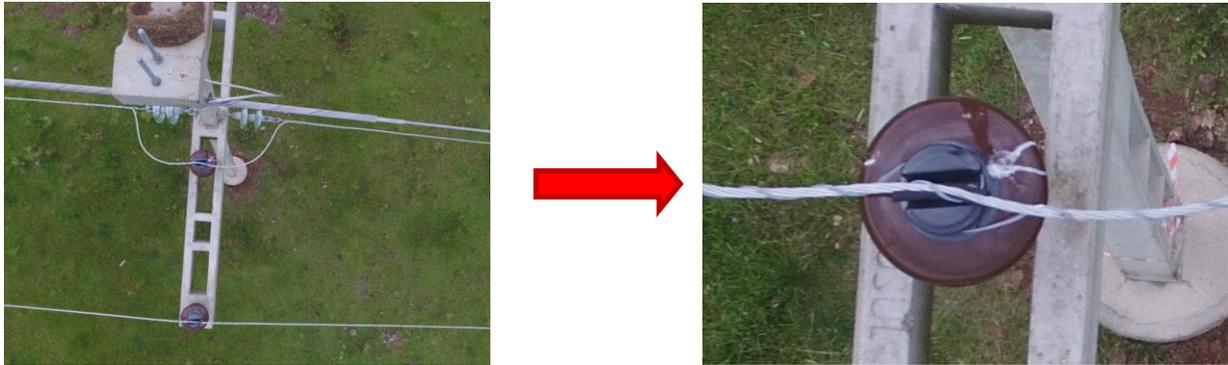
FIGURA 12: Inspeção da rede aérea de média tensão

A figura 12 mostra detalhes da inspeção aérea sobre as redes aéreas, onde pode-se observar excrementos de aves sobre os isoladores, podendo no futuro causar desligamento da linha.

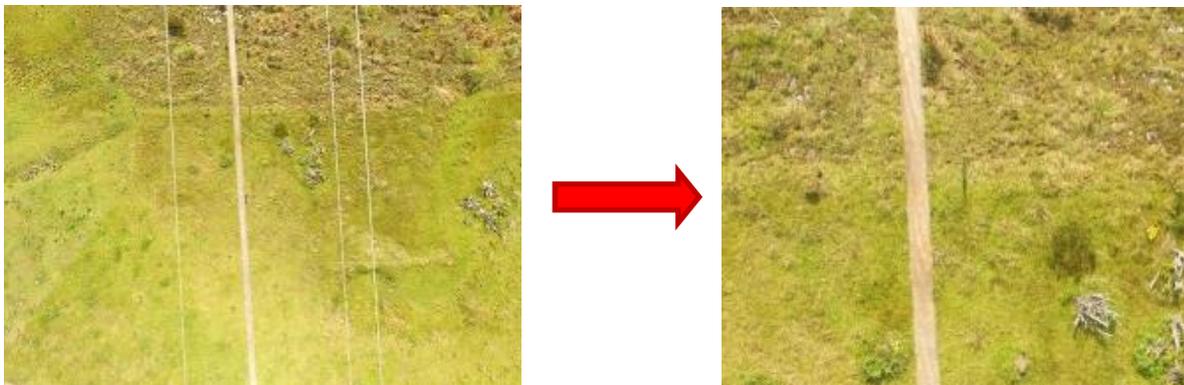
FIGURA 13: Mancha escura no cabo

Outro caso que foi detectado com a utilização do DRONE, diz respeito a travessia de uma LT 138 kV, de propriedade da RGE-RS, com uma LT 525 kV da ELETROSUL. Houve vários desligamentos da LT de 525 kV, sem detectar o problema. Proprietário informou ouvir barulhos durante períodos com ventos fortes. Ao sobrevoar as LTs, verificou-se manchas escuras no cabo pararraios da LT de 138 kV. Chegou-se a conclusão que durante as rajadas de fortes, o cabo pararraios era lançado até o cabo condutor da LT de 525 kV, ocasionando-se o seu desligamento.
