**XXIV SNPTEE  
SEMINÁRIO NACIONAL DE PRODUÇÃO E  
TRANSMISSÃO DE ENERGIA ELÉTRICA**

**GRUPO DE ESTUDO DE LINHAS DE TRANSMISSÃO - GLT**

**A EXPERIÊNCIA DA COSERN COM INSPEÇÕES AÉREAS EM LINHAS DE SUBTRANSMISSÃO EM 69KV  
UTILIZANDO VEÍCULOS AÉREOS NÃO TRIPULADOS**

**ANDERSON HEITOR VERÍSSIMO  
COSERN**

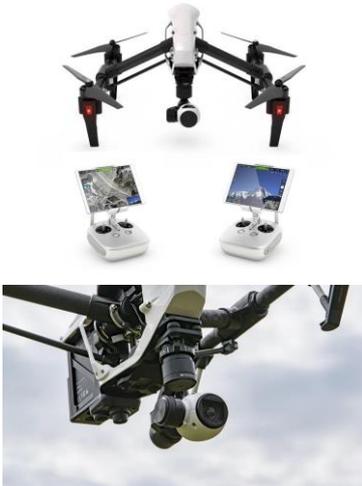
FIGURA 3 – Drone Inspiri – I

O drone utilizado foi o DJI Inspire 1, equipado com câmera 4K e gimbal 360 graus. É possível operar o Inspire 1 com duas opções, sendo uma exclusivamente para pilotagem e outra focada na operação do gimbal e na captação de vídeos e fotos. A transmissão do vídeo é feita em tempo real para seu dispositivo Android ou IOS, tornando o Inspire uma útil ferramenta em diversas áreas da engenharia. O Inspire também pode ser utilizado para pequenos mapeamentos utilizando o APP Photoscan.

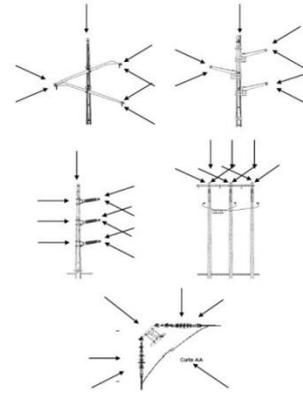
FIGURA 4 – Representação das posições do Drone em relação às estruturas para coleta de imagens

Foram tomadas fotos em cruz (diagonal) e uma superior de cada estrutura. Além disso, dependendo do formato das cruzetas, eram tomadas 3 fotos em níveis diferentes para o registro de todos os isoladores como ilustra a figura 04 a seguir.

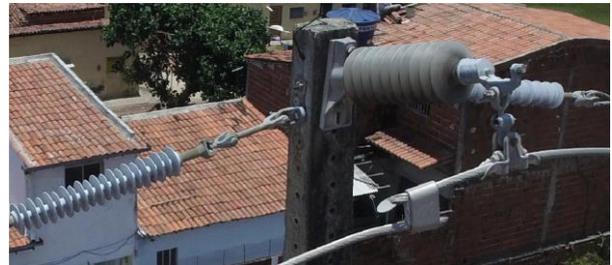
FIGURA 6 – Componentes da estrutura

Em cada estrutura os voos foram precedidos de um planejamento por parte dos técnicos da COSERN em conjunto com a Softmapping visando a segurança e agilidade na realização dos voos, bem como atender a qualidade das imagens. Após cada tomada fotográfica, as imagens eram analisadas no próprio local do evento como forma de controle de qualidade do material originado pelo sistema. Foram analisados os seguintes aspectos: nitidez da imagem, o contraste e o brilho. A imagem final deveria permitir o detalhamento perfeito dos elementos que compõe cada estrutura conforme ilustra um modelo da figura 06 a seguir.

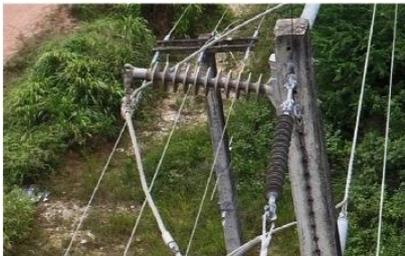
FIGURA 7 – Imagem obtida a 3 metros de distância dos elementos.

Durante as primeiras coletas, a cada estrutura, foram sendo feitas adequações das distâncias e posições que as fotos estavam sendo capturadas. Depois dessa análise, o Drone, que estava fotografando a uma distância média de 3 metros, passou a ficar em média a 2 metros e, em alguns casos até 1,50 metros de distância das linhas. A diferença entre as imagens obtidas nas diferentes distâncias impactou sensivelmente na visualização dos elementos citados acima como pode ser observado nas figuras 07, 08 e 09 a seguir.

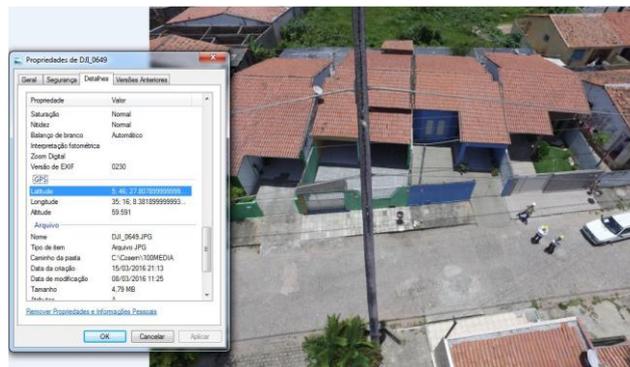
FIGURA 10 – Armazenamento das coordenadas em cada imagem

Os dados das coordenadas são armazenados no EXIF de cada imagem e podem ser confirmados nas suas propriedades no seu item detalhes conforme ilustra a figura 10 a seguir. Além das coordenadas, o sistema armazena todos os dados da câmera utilizada, bem como as suas configurações no momento da tomada de cada foto. O sistema de coordenadas do equipamento permitiu o hiperlink das imagens com os arquivos vetoriais cadastrados no ArcGis, onde a COSERN tem um banco de dados georeferenciado com toda sua base de ativos.

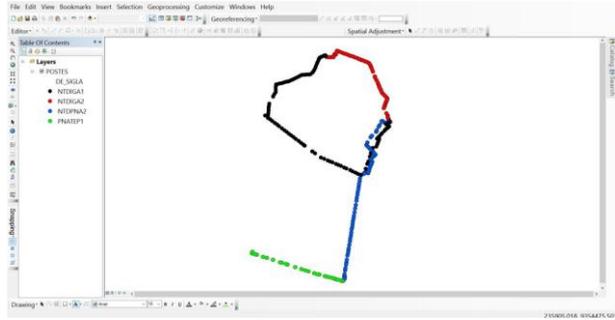
FIGURA 11 – Disposição de todas as estruturas no ArqGis

O hyperlink pode levar a outra parte do mesmo documento ou a outros documentos. No caso específico desse projeto, foi promovida a ligação do banco de dados das estruturas com as imagens de cada uma delas. Inicialmente, a partir dos arquivos KMZ das linhas e suas estruturas fornecidos pela Cosern, a Softmapping gerou os arquivos shapefiles utilizando a plataforma ArcGis das 4 linhas constantes no contrato. A figura 11 ilustra o trajeto das 4 linhas percorridas ao longo do projeto.

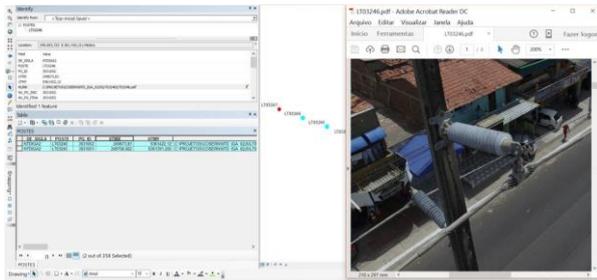
FIGURA 12 – Disposição de todas as estruturas no ArqGis

Para facilitar o hiperlink, foram elaborados arquivos PDF para todas as estruturas, contendo o conjunto de imagens de cada uma delas. A partir da estruturação do hiperlink das imagens com suas respectivas estruturas, basta "clique" no link que automaticamente o arquivo pdf daquela estrutura abrirá conforme pode ser observado na figura 12 a seguir.

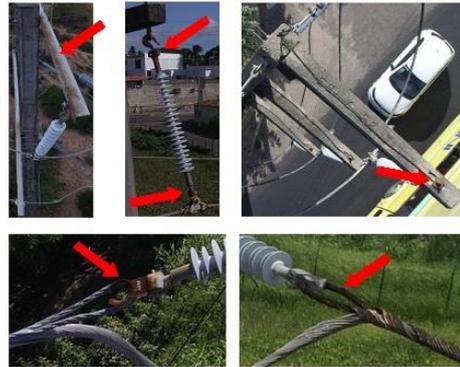
Durante a execução do projeto foram capturadas imagens de 235 estruturas das quatro linhas contratadas. Foram identificadas e registradas as anormalidades analisando as imagens, ver figuras abaixo. Na figura 13 pode ser observada a presença de cantoneira com oxidação, oxidação na concha-olhal e no gancho-bola, início de oxidação nas porcas e arruelas dos parafusos olhais dos isoladores dos jumpers, oxidação em um grau avançado na conchilha e oxidação crítica nas alças preformadas.

FIGURA 13 – Estruturas que apresentam oxidação em suas partes

Na análise das imagens das 235 estruturas foram identificadas 32 anormalidades/defeitos nível de criticidade alta e passível de intervenção imediata. Onde 27 já foram corrigidos e 5 foram Encaminhados para equipe de manutenção para correção.

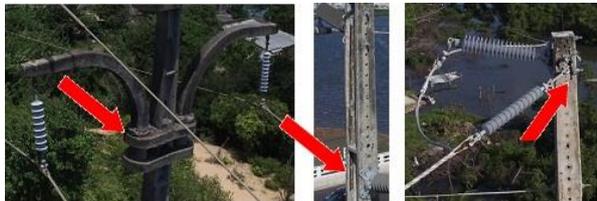
Na figura 14 pode ser observada a presença do braço móvel com ferragem exposta, onde a visualização apenas é possível de cima, a cobertura de concreto da face interna do poste esta danificada e as ferragens estão expostas e oxidadas e a outra figura mostra uma fissura acentuada no concreto do topo do poste.

FIGURA 14 – Estruturas com ferragens expostas

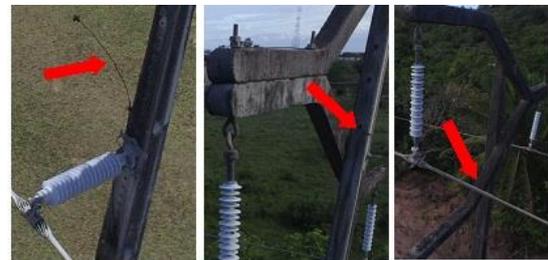
Na figura 15 pode ser observada fio de aterramento da estrutura oxidado e partido.

FIGURA 15 – Estruturas com fio terra partido e oxidado

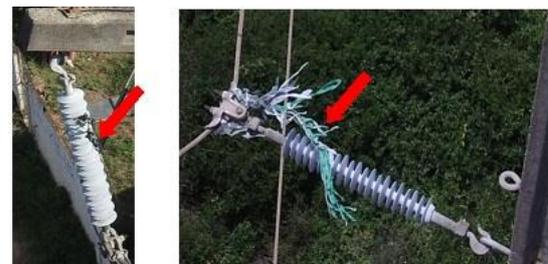
Na figura 16 pode ser observada a presença de vegetação sob as linhas, na figura 17 podem ser observados objetos estranhos (rabiola de pipa), poluição ambiental e industrial nos isoladores e na figura 18 podem ser observadas estruturas com dificuldade de acesso implantada dentro do Rio Potengi, vão de condutores sob vegetação "fechada". .

FIGURA 17 – Presença de objetos estranhos nos isoladores

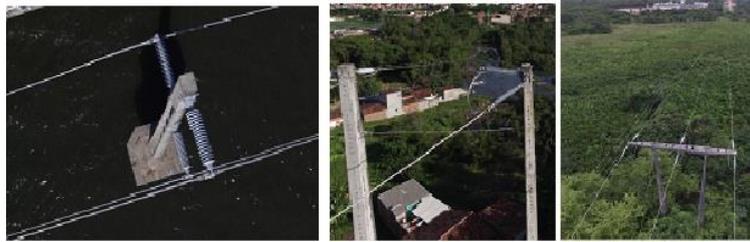
FIGURA 18 – Estrutura de difícil acesso
