XXIV SNPTEE
SEMINÁRIO NACIONAL DE PRODUÇÃO E
TRANSMISSÃO DE ENERGIA ELÉTRICA

CB/GLT/12

ENVELHECIMENTO DE CABOS CONDUTORES PARA A TRANSMISSÃO DE ENERGIA ELÉTRICA

Márcio Antônio Sens e Edson Ueti
CEPEL – CENTRO DE PESQUISAS DE ENERGIA ELÉTRICA - ELETROBRAS

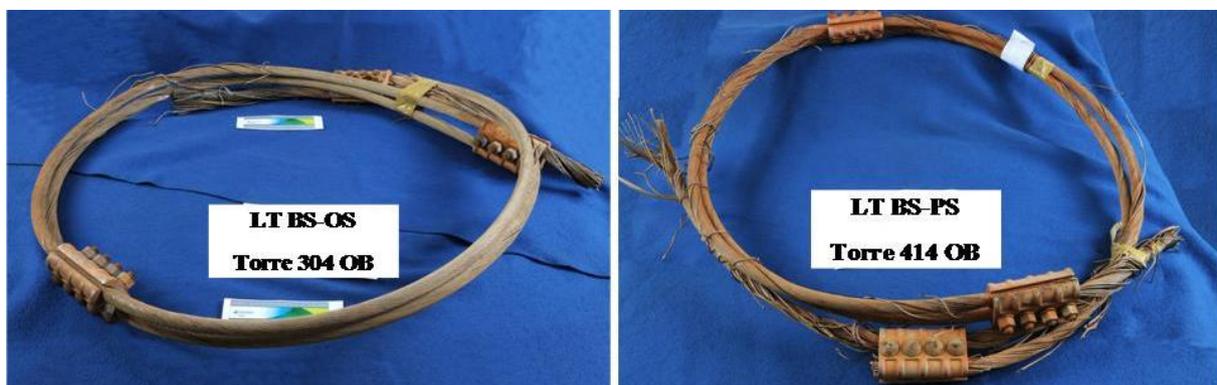
Segmentos de cabos ACSR Duck – 605 kCM, para 770 A, antigos, instalados em Brasília em 1958, retirados da Linha de Transmissão LT Brasília Sul – Pirineus de 230 kV, torres 404 e 414, com aproximadamente 4 metros de comprimento, conectados em paralelo por meio de conectores aparafusados, com quatro parafusos de aço carbono, conforme [Figura 1](#).

Figura 1 – Amostras de Cabos da Linha de Transmissão LTBS-OS/PS – Brasília

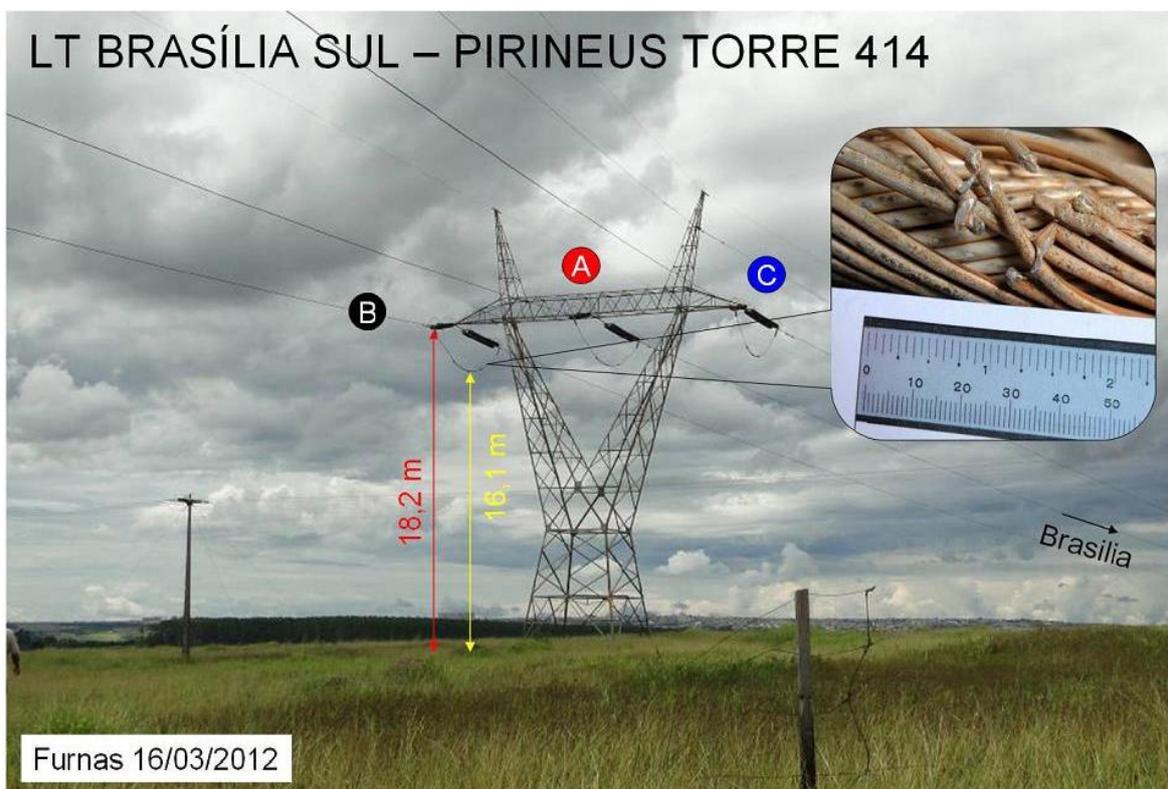
A **Figura 2** mostra a configuração da linha de transmissão de energia e da torre onde foram detectados os problemas de aquecimento e ruptura parcial de cabos de alumínio.

Figura 2 – Linha de Transmissão das Amostras- Sinais de Tentos Rompidos

Segundo relatos da equipe da Eletrobrás – Furnas [5], em uma inspeção realizada na LTBS-PS, foram observados alguns *jumpers* das cadeias de ancoragem com os cabos bem danificados. Em três dessas torres efetuaram-se leituras com o termovisor e foram observadas altas temperaturas nos conectores paralelos. No dia 16/03/2012 foram substituídos os cabos da fase “B” da torre 414 e da torre 304, que eram os mais graves. Ainda segundo relatos, existia uma programação de desligamento para o dia 06/04/2012 dessa linha, quando se pretendia fazer a substituição da fase “A” da torre 414 e fase “C” da torre 184. Um fato que chamou a atenção da equipe de Furnas, durante as inspeções, foi a situação dos cabos retirados, onde observou-se que os tentos estavam se rompendo dentro e também fora do conector, apresentando sinal de aquecimento, pois foram evidenciados indícios de derretimento. Foi solicitado à Operação um levantamento do carregamento dessa linha nos últimos três meses, pois suspeitava-se que, após as restrições da SE Bandeirantes em Goiânia, esse circuito estivesse sendo sobrecarregado. Diante do exposto, Furnas solicitou o apoio do CEPTEL para uma análise mais detalhada da situação dos citados condutores.

Neste caso em particular, levantou-se as seguintes hipóteses para justificar as ocorrências: fadiga pela vibração causada pelo vento [9]; fadiga pela vibração causada pela corrente elétrica; tensão mecânica excessiva; corrente excessiva no cabo; descargas atmosféricas; falha em conexões elétricas e falha no grampo de ancoragem [10].

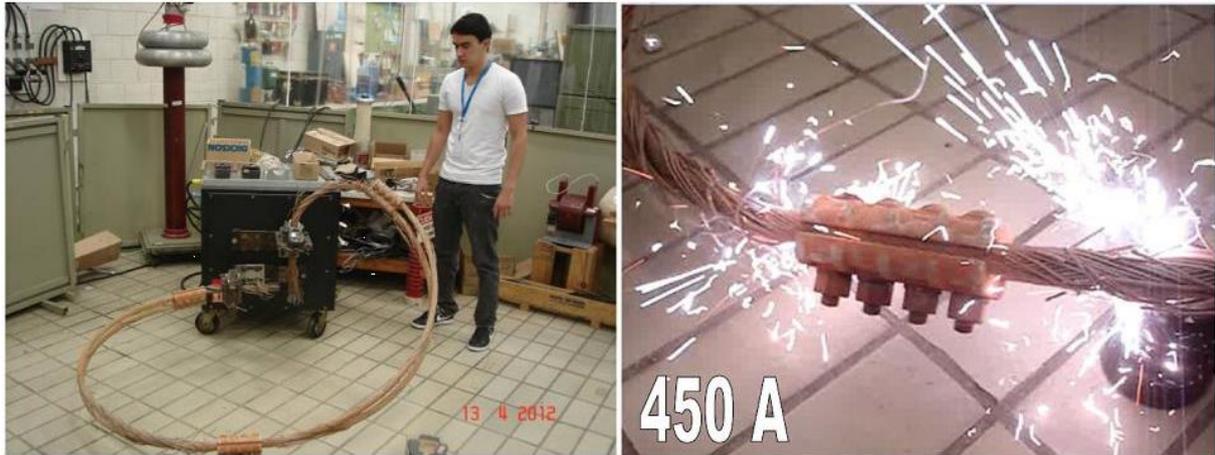
Após as medições iniciais de resistência elétrica das conexões, aplicou-se corrente nas mesmas, na forma como recebidas, sem reapertos dos parafusos. Utilizaram-se correntes inferiores às nominais – 770 A, de apenas 450 A, na frequência de 60 Hz. Os resultados foram faiscantes, conforme mostrado na **Figura 3**.

Figura 3 – Passagem de Corrente pela Conexão Defeituosa – faiscante

Após as análises, concluiu-se pelas seguintes causas para as ocorrências: Corrente excessivas nos fios por falha nas conexões elétricas - mau contato – falta de reaperto nos parafusos que se afrouxaram pelas vibrações naturais

provocadas pelas correntes elétricas e campos magnéticos decorrentes, sobre os parafusos de aço magnético. Em alguns trechos de cabos foram encontrados danos por eletroerosão, pelos mesmos motivos.

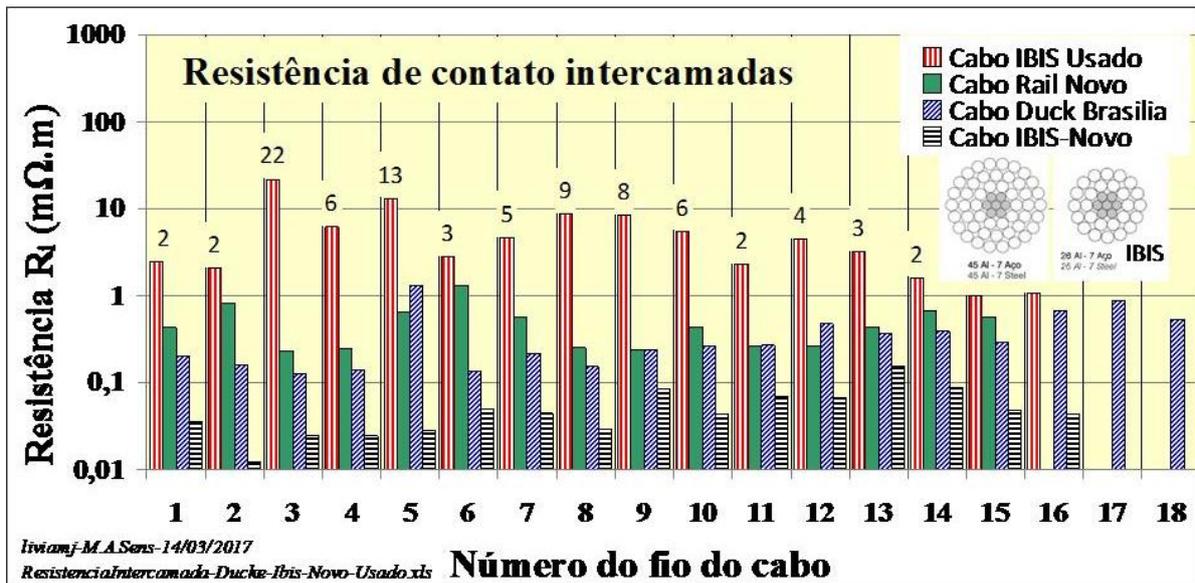
Um cabo ACSR IBIS da CHESF se rompeu em uma travessia de rio e houve questionamento sobre as causas e sobre a conveniência de emendar ou de substituir o cabo por inteiro, já que estaria operando por 50 anos, aproximadamente. Uma emenda provisória foi efetuada enquanto eram conduzidas as análises no Cepel-Fundão. Amostras do cabo Íbis usado e novo com resistência em 60 Hz de $172 \mu\Omega/\text{m}$ [7], também foram disponibilizadas para os ensaios. Foram então avaliadas as condutividades elétricas de cada um dos cabos, comparando-se com as especificações normativas. Também se avaliou outros cabos novos e usados, incluindo o de Brasília – Duck e outro comum – Rail. A propriedade escolhida foi a resistência de contato elétrica intercarnada [1], que possibilitaria a avaliação do estado superficial dos fios de alumínio. Os valores encontrados são mostrados na **Figura 4**.

Figura 4 – Resistência Elétrica Intercarnadas dos Fios de Cabos Novos e Usados

Pelos resultados obtidos, concluiu-se que o cabo Íbis estava com resistência elétrica de contatos excessiva, se comparada com os demais, incluindo com o antigo – Duck de Brasília. Concluiu-se, pelos resultados, que o cabo Íbis não estaria em condições de aceitar outras emendas ou terminais e que deveria ser substituído por inteiro.

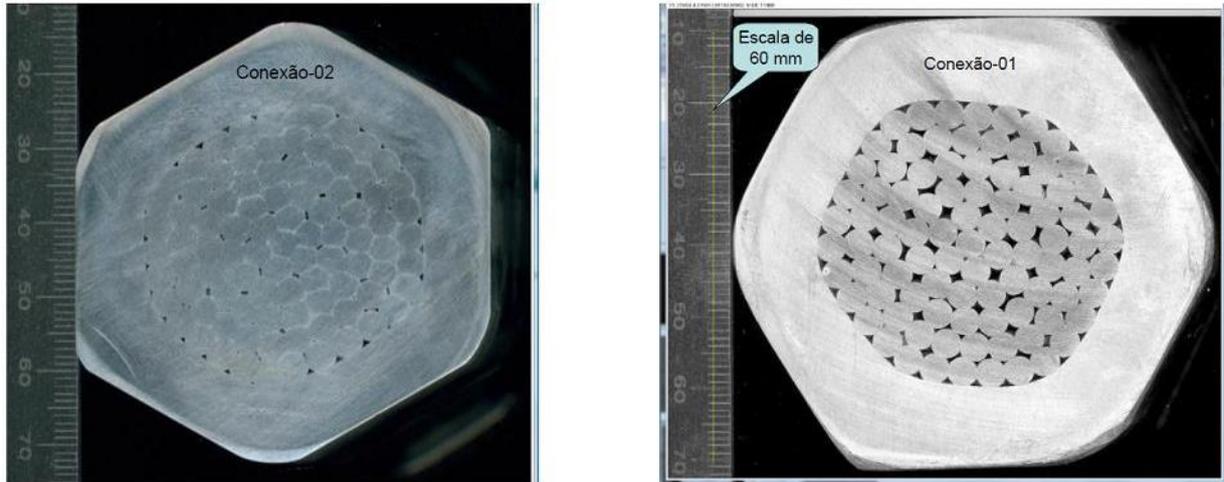
Efetou-se o corte transversal das emendas para análise, conforme [Figura 5](#). Identificaram-se níveis de compactação distintos, justificando-se, portanto, a diferença de comportamento térmico sob elevada corrente. Para o estabelecimento de uma quantificação numérica das diferenças, as imagens foram analisadas para contagem dos vazios e computação das áreas.

Figura 5 – Seção Transversal das Conexões por Compressão

Uma das amostras, a conexão-01 aqueceu mais que a conexão-02. A resistência elétrica da conexão-01 também foi superior à resistência elétrica da conexão-02. Os cabos eram os mesmos e, aparentemente, as conexões também pareciam semelhantes, apenas de taxa de compressão distintas.

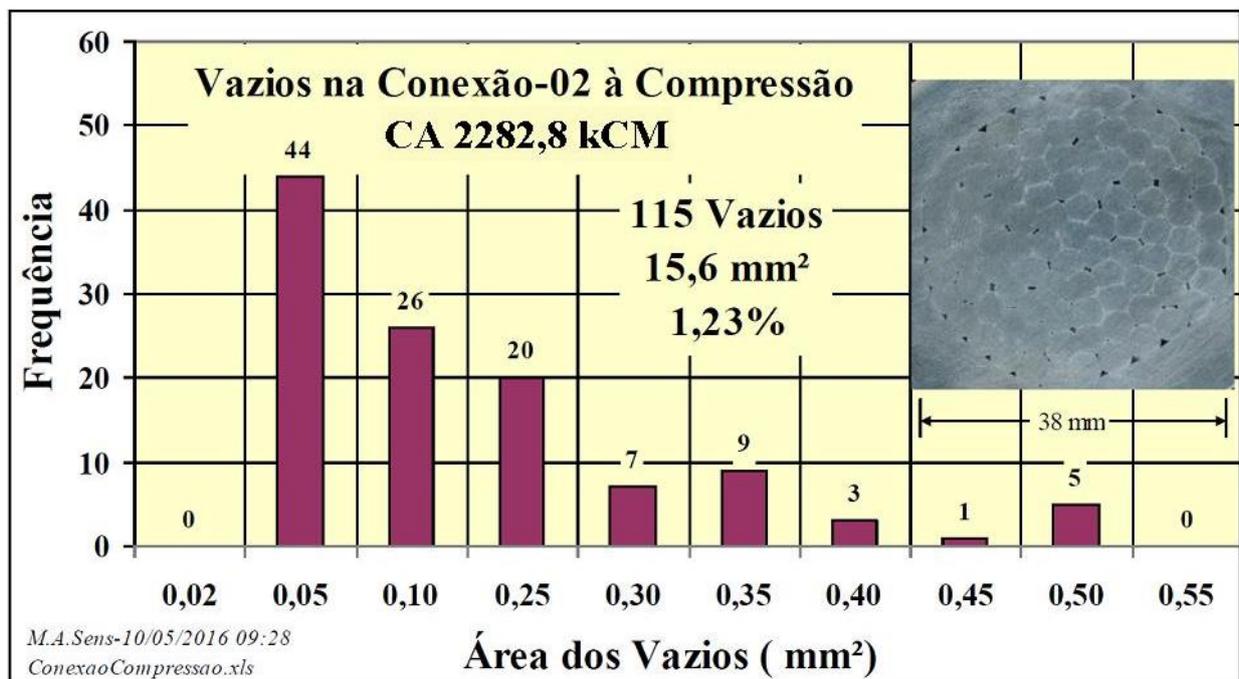
A [Figura 6](#) mostra que para a conexão-02 foram encontrados 115 vazios, totalizando área de 15,6 mm², que representa 1,23 % da área total do cabo. Já para a amostra da conexão-01 foram encontrados 116 vazios, totalizando área de 120 mm² ou 9,45 % da seção do condutor, conforme ilustrado na [Figura 7](#), que também mostra a distribuição de frequência dos vazios encontrados, por área dos mesmos.

Como pode ser observado na análise da distribuição de frequência dos vazios na conexão-02, na [Figura 6](#), foram encontradas áreas de vazios somente iguais ou inferiores a 0,5 mm², com predominância em pequenas áreas - 44 pontos com área de 0,05 mm².

Figura 6 – Conexão por compressão do Cabo CA 2282,8 kCM – conexão-02

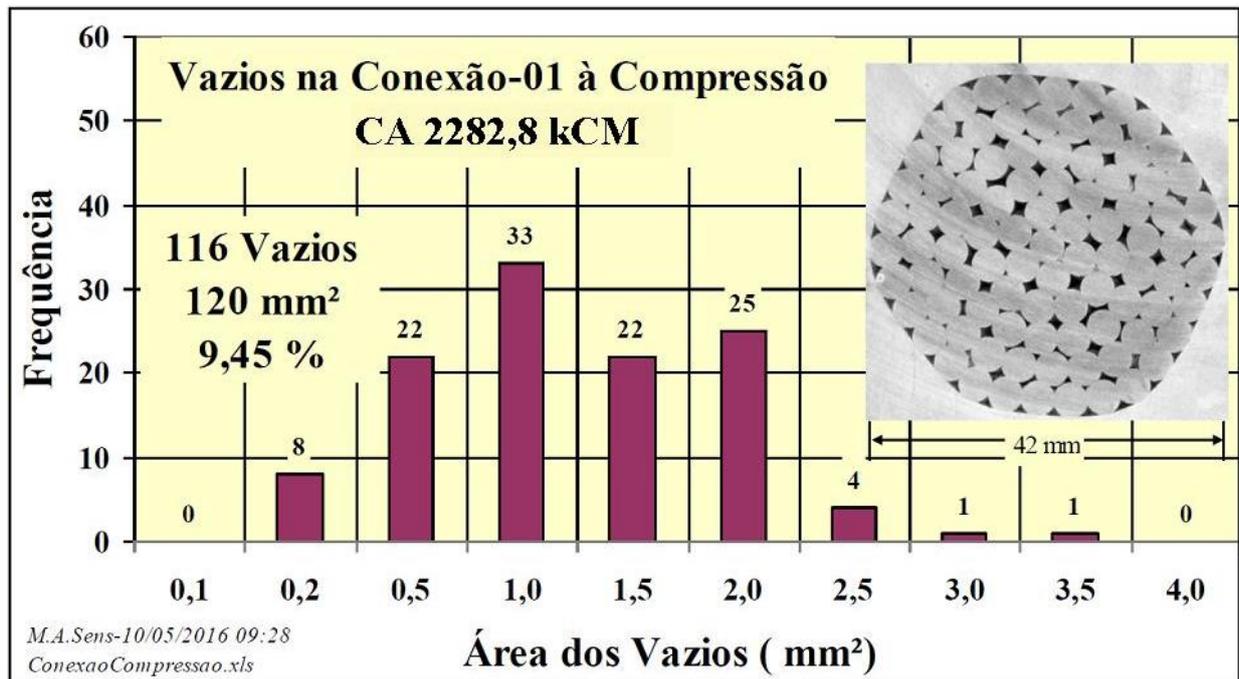
Enquanto na análise da distribuição de frequência dos vazios na conexão-01, [Figura 7](#), foram encontradas áreas

de vazios de até 3,5 mm², com predominância em áreas médias, sendo 33 pontos com área de 1,0 mm². No total, esta conexão apresentou 9,45 % de vazios em relação à área do cabo. Esta superioridade nas áreas de vazios justifica a diferença no comportamento térmico com a corrente elevada, em regime cíclico.

Figura 7 – Conexão por compressão do Cabo CA 2282,8 kCM – conexão-01

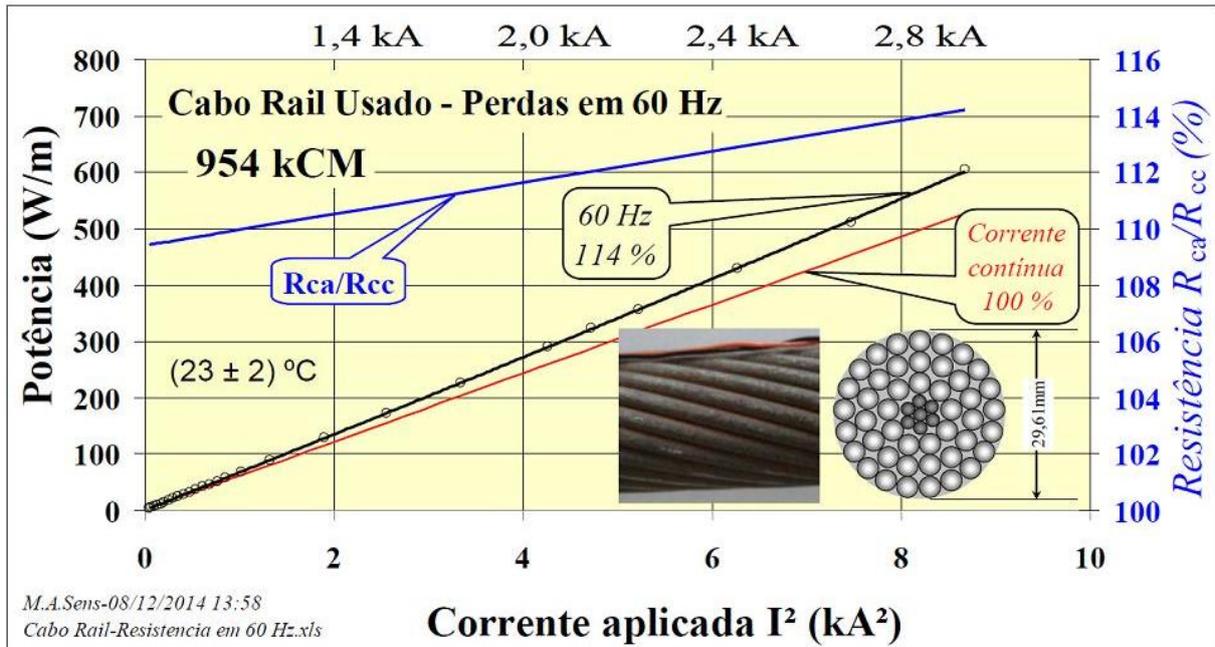
Os resultados das variações das resistências com a corrente aplicada para o cabo Rail, assim como a potência dissipada, são mostrados na Figura 8. A resistência em 60 Hz deste cabo é de 73 $\mu\Omega/m$, segundo o fabricante [7].

Figura 8 – Resistência Elétrica em Corrente Alternada para o Cabo Rail – Usado

Os resultados mostraram que o cabo usado varia mais a resistência elétrica em corrente alternada com a corrente aplicada, da ordem de 14 % acima da resistência em corrente contínua, para a corrente de 290 % da corrente nominal, na frequência de 60 Hz, como ilustrado na Figura 8, para o cabo Rail. Já no caso do cabo novo, para a mesma condição, ou seja, para 290 % da corrente nominal, a resistência elétrica em corrente alternada subiu apenas 4 % em relação à resistência elétrica em corrente contínua, como ilustrado na Figura 9 para o cabo Duck.

Este comportamento diferenciado entre amostras de cabo ACSR novo e usado deve-se, certamente, ao envelhecimento superficial do alumínio do cabo, ou seja, com o tempo de uso, dependendo das condições ambientais, a superfície do alumínio degrada-se mais ou menos. E ainda, esta camada de óxido de alumínio constitui-se em material de elevada resistividade elétrica. Com a camada superficial oxidada, a circulação da corrente elétrica entre camadas e entre condutores adjacentes fica reduzida, forçando a passagem da corrente pelas espiras do cabo. As espiras, por outro lado, são mais longas que o próprio cabo e, portanto, apresentam maior resistência elétrica que o cabo compactado. Possivelmente, a maior elevação da resistência elétrica em corrente alternada nos cabos envelhecidos ainda possa ser atribuída à indução magnética na alma de aço, por se tratar de cabo com camadas ímpares. Mas para cabos novos, a constatação desta hipótese ainda se constitui em um desafio para outras investigações experimentais, como aquelas efetuadas na Ontario Hydro, no Canadá [4].

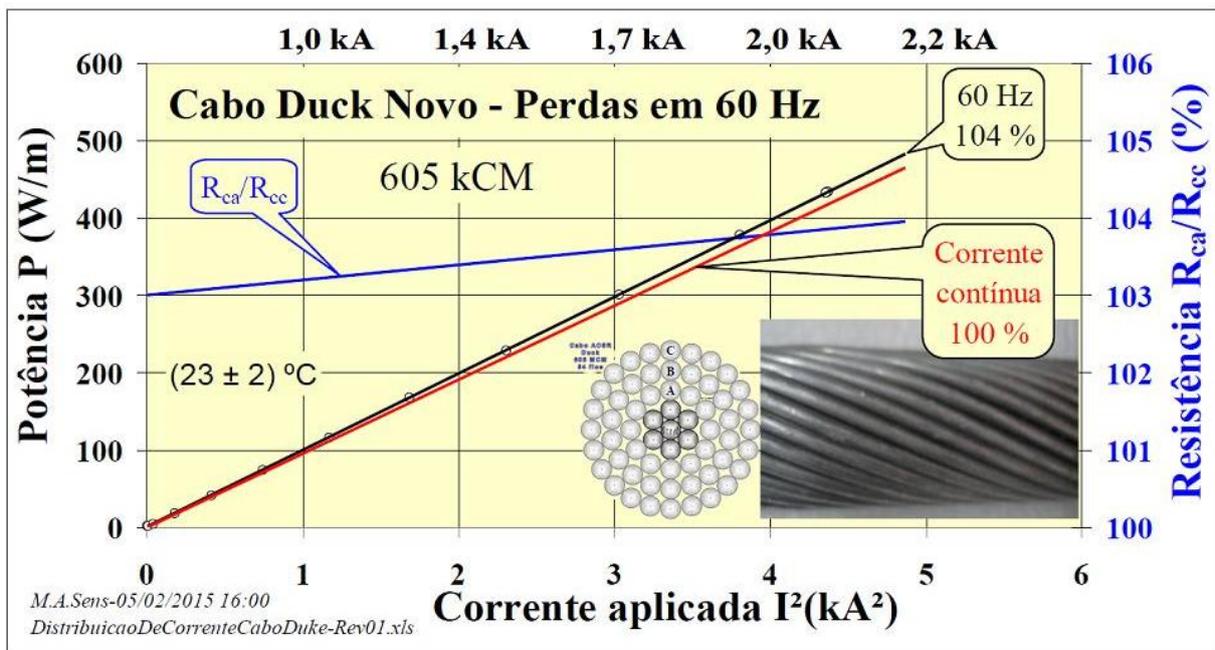
Os resultados das variações das resistências elétricas com a corrente aplicada para o cabo Duck, assim como a potência dissipada, são mostrados na Figura 9. As variações da resistência e da potência dissipada em calor em corrente contínua foram utilizadas como referências. A resistência em 60 Hz deste cabo é de 112 $\mu\Omega/m$, segundo o fabricante [7].

Figura 9 – Resistência Elétrica em Corrente Alternada para o Cabo Duck – Novo

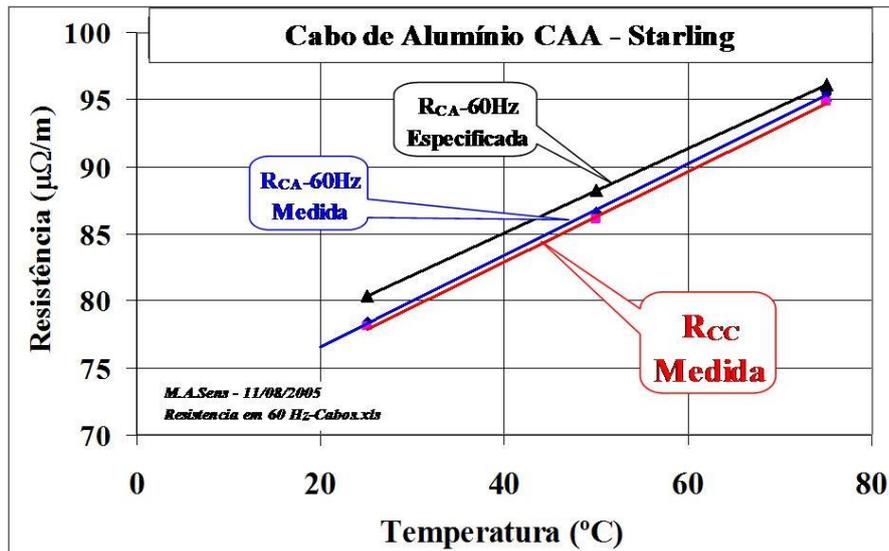
O cabo Starling apresentou valores de resistências em CA entre 0,5 e 1 % superiores às resistências em CC para temperaturas entre 25 e 75 °C, conforme **Figura 10**. Enquanto o Grosbeak, praticamente equivalente ao Starling, apresentou resistências em CA da ordem de 3 a 4 % superiores aos valores em CC. Entretanto, na comparação

Figura 10 – Resistência Elétrica do Cabo Starling com a Temperatura

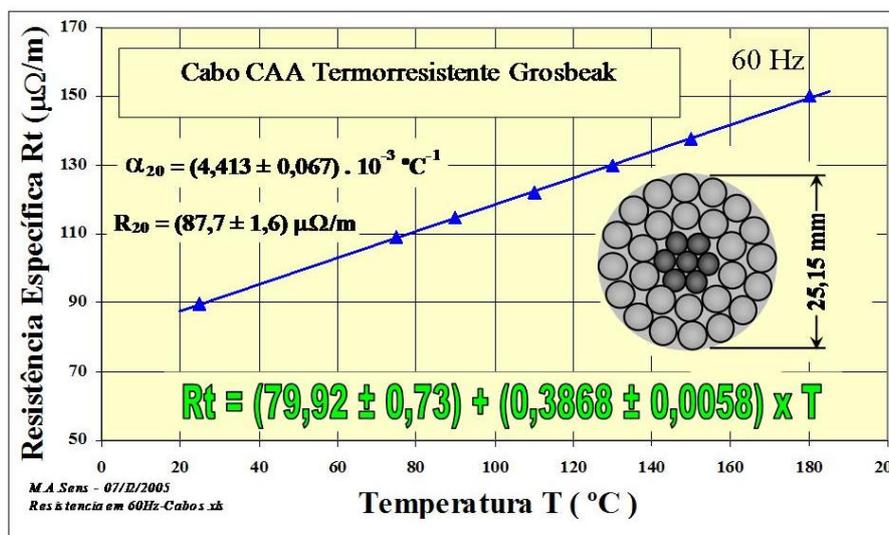
das resistências em CA e CC entre os cabos, as resistências em CA do cabo termorresistente Grosbeak são 15 % superiores ao Starling, como mostrado na **Figura 11**, enquanto as resistências em CC são da ordem de 10 % superiores. Logo, as perdas por Efeito Joule do termorresistente é superior ao convencional. Em 130 °C, sob 912 A, a perda específica em CA resultou em 107,8 W/m para o termorresistente, enquanto para o convencional, em 75 °C, sob 700 A, apenas 46 W/m, ou menos que a metade das perdas para o cabo termorresistente.

Figura 11 – Resistência Elétrica em 60 Hz do Cabo Grosbeak com a Temperatura

A diferença entre os dois cabos, praticamente equivalentes em seção de alumínio, é evidenciada pela ampacidade em condições normais de operação – 912 A para o termorresistente Grosbeak e 700 A para o Starling.
