**XXIV SNPTEE
SEMINÁRIO NACIONAL DE PRODUÇÃO E
TRANSMISSÃO DE ENERGIA ELÉTRICA**

CB/GLT/13

CARACTERIZAÇÃO METEOROLÓGICA DE VENTOS DESTRUTIVOS EM LINHAS DE TRANSMISSÃO DE ENERGIA ELÉTRICA PELA ANÁLISE DE DANOS CAUSADOS

4.0 - CONDIÇÕES METEOROLÓGICAS ADVERSAS: LT FOZ DO IGUAÇU – IVAIPORÃ, EM 05/06/2014 (ESTUDO DE CASO)

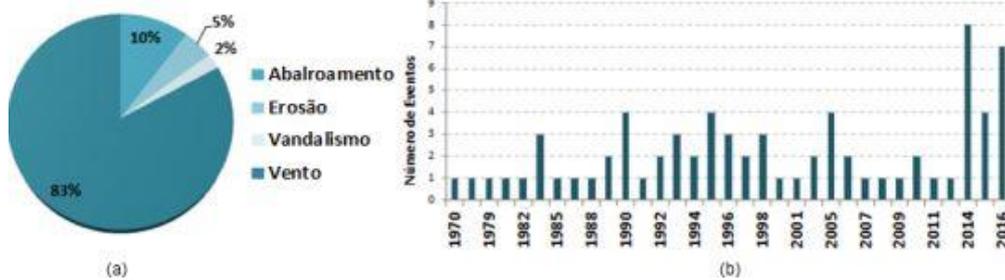
Figura 1 (a) Causas de queda de estruturas do sistema de linhas transmissão de energia elétrica de FURNAS. (b) Número de eventos de queda de estruturas ocasionadas por vento extremo no decorrer dos anos.

A principal causa de queda de estruturas de linhas transmissão de energia elétrica de FURNAS são ventos extremos, conforme Figura 1(a), sendo esta a realidade de outras empresas do setor. Para essas situações, em que se configurar caso fortuito ou de força maior, é previsto na Resolução Normativa nº 729/2016 que o agente de transmissão reivindique junto ao Operador Nacional do Sistema Elétrico (ONS) que os cálculos para aplicação de

descontos de receita, devido à parcela variável por indisponibilidade (PVI), considerem prazos extras, que resultam em menores descontos. Na Figura 1(b) apresenta-se ainda a distribuição entre 1970 e 2016 do número destes eventos no sistema de FURNAS.

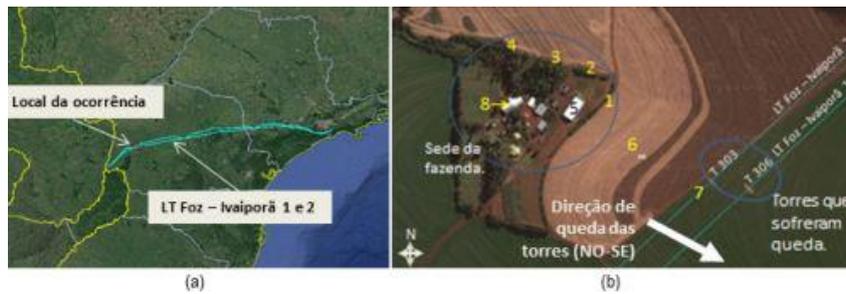
Figura 2 - Localização da ocorrência em análise: (a) uma visão macro da LT e da posição da ocorrência no sudoeste do Paraná; (b) Imagem aérea sobre a área da ocorrência. (Fonte das imagens: Google Earth)

Na Figura 2 é possível identificar, pelas áreas destacadas nas elipses azuis, as duas torres que sofreram queda e a sede da fazenda, a qual sofreu diversos danos decorrentes da ventania: perda total de um galpão, casas com telhados e janelas danificados, perda total de um automóvel atingido por destroços, perda de plantação.

A numeração identificada na Figura 2 refere-se a regiões onde foram observados danos significativos, os quais serviram de subsídio para estimativa do vento e apresentados na sequência deste trabalho (item 4.1.1). Além da identificação dos danos foi possível entrevistar o dono da propriedade e trabalhadores residentes na sede da fazenda, que estavam presentes durante a passagem da tempestade no dia 05/06/2014.

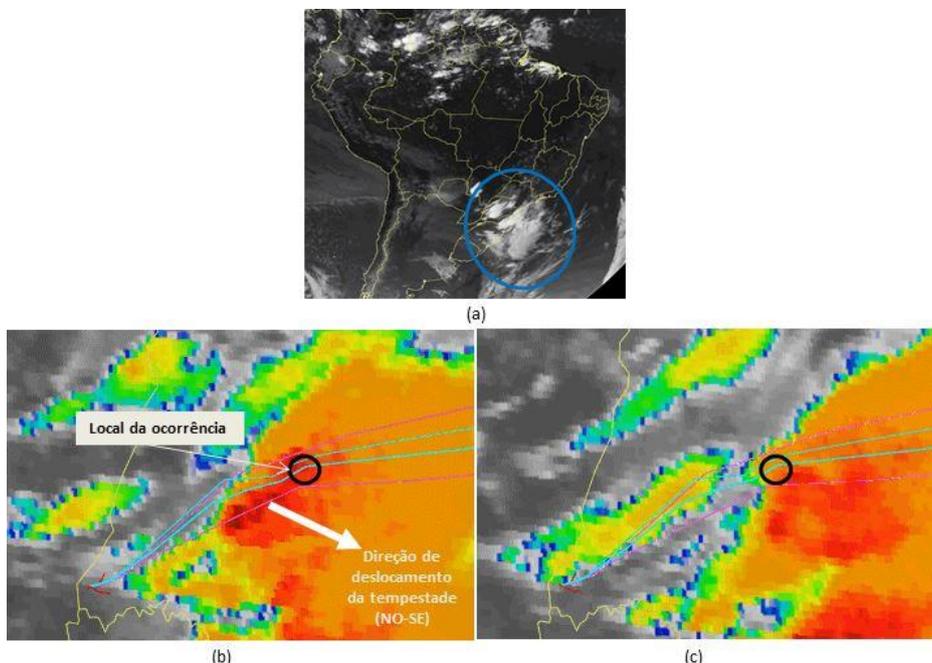
Figura 3 - Imagens do satélite GOES-13 do dia 05/06/2014, no canal infravermelho: (a) , às 17h08min sobre a América do Sul; e sobre o sudoeste do Paraná: (b) 16h38min e (c) 17h08min. (Fonte das Imagens: FURNAS).

Na Figura 3 (a) apresenta-se uma imagem do satélite GOES 13, no canal infravermelho, às 17h08min do dia 05/06/2014, cobrindo grande parte da América do Sul. Observa-se muita nebulosidade sobre o Paraná e Santa Catarina (elipse azul), associada a um sistema de baixa pressão atmosférica que atuava na região. As imagens seguintes (Figura 3 “b” e “c”) são um recorte sobre o sudoeste do Paraná e com aplicação de cores, do azul ao vermelho, indicando a presença de nuvens convectivas – cumulonimbus. Observa-se, que a região da ocorrência em análise coincide com a parte mais intensa da tempestade. As nuvens cumulonimbus apresentam grande extensão vertical e estão associadas à ocorrência de precipitação intensa, descargas atmosféricas, ventos fortes e até tornados. Outra observação importante é quanto à direção de deslocamento da tempestade, coincidente com a direção de queda de ambas as torres. Este é o primeiro indício da atuação de uma frente de rajada associada à passagem de uma tempestade.

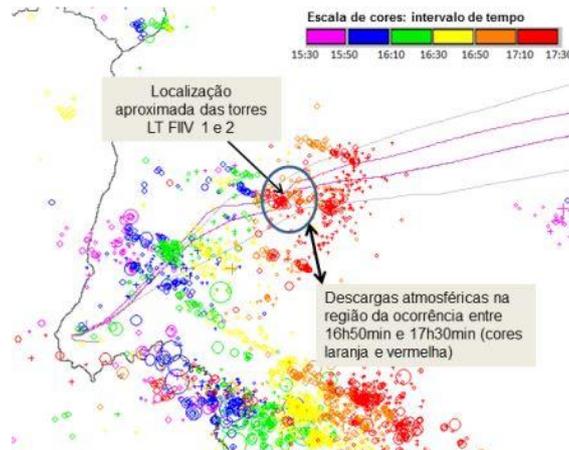
Figura 4 Descargas atmosféricas entre 15:30 e 17:30 do dia 05/06/2014, sobre o sudoeste do Paraná. (Fonte dos dados: RINDAT)

FURNAS faz parte do convênio da Rede Nacional de Detecção de Descargas Atmosféricas (8), cujo objetivo é monitorar as descargas atmosféricas solo-nuvem na porção centro-sul do Brasil. Na Figura 4 são apresentadas as descargas atmosféricas detectadas entre 15h30min e 17h30min do dia 05/06/2014. Observam-se descargas

atmosféricas associadas à tempestade que atingiu a LT FIV, sobre a região onde ocorreu a queda das torres 303 do circuito 2 e 306 do circuito 1, em torno das 17h02min.

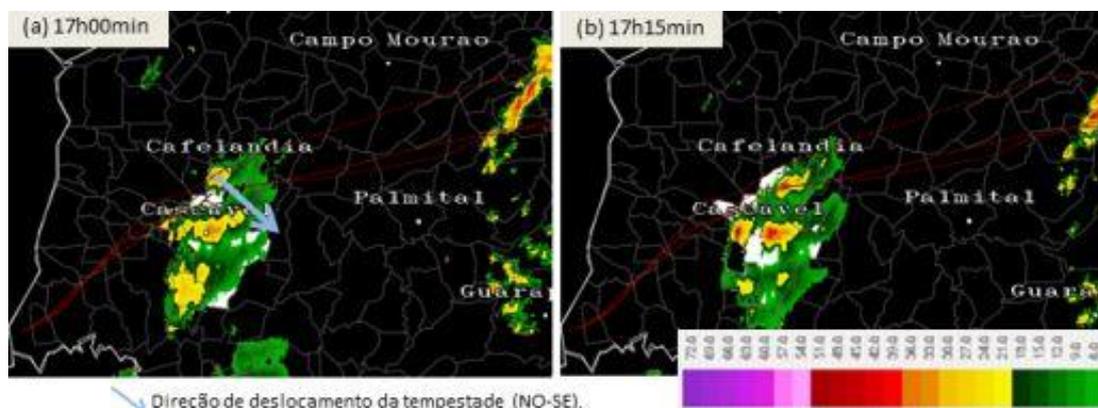
Figura 5 – Imagens do radar meteorológico do Teixeira Soares recortadas na região de interesse, às (a) 17:00 e (b) 17:15 do dia 05/06/2014 (Imagens cedidas pelo SIMEPAR).

Na Figura 5 são apresentadas duas imagens do radar meteorológico de Teixeira Soares, no final da tarde do dia 05/06/2014, recortadas sobre o sudoeste do Paraná. A escala de cores refere-se à refletividade (dBz), estando associada à intensidade de precipitação: fraca, em tons de verde; moderada, em tons de amarelo e laranja; forte, em tons de vermelho; e roxa, associadas a chuva muito forte. Observa-se uma nuvem convectiva, com altas taxas de precipitação e se deslocando sobre a região em que ocorreu a queda da torre de transmissão de energia elétrica, havendo intensificação do sistema durante sua passagem sobre as torres e em horário compatível a queda.

Com as imagens de radar foi possível confirmar a direção de deslocamento da tempestade de Noroeste para Sudeste, assim como a direção da queda de ambas as torres, corroborando com a indicação da ocorrência de uma frente de rajada na dianteira da tempestade.

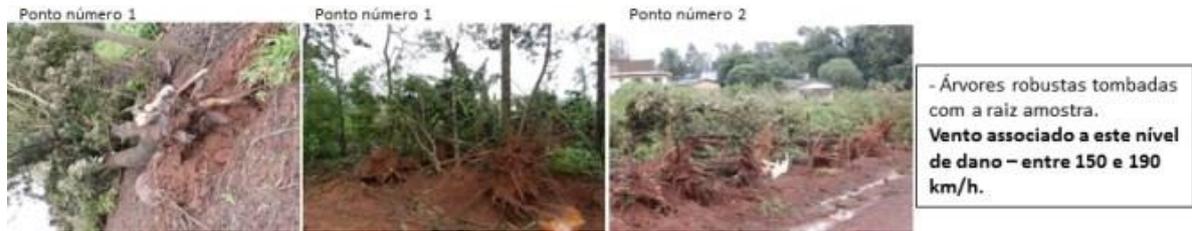
Figura 6 Análise de danos na região atingida pela tempestade de acordo com a metodologia do National Weather Service (EUA) - Warning Decision Training Branch – PARTE 1.

Nas imagens a seguir, do lado direito, foram inseridos quadros assinalando-se a característica do dano e a intensidade da rajada máxima associada, segundo a metodologia proposta no guia de análise de danos pela escala de Fujita Aprimorada (escala EF).

A identificação dos pontos de referência em cada foto, nas figuras 6 a 11, indica sua localização, conforme mostrada na Figura 2 (b).

Os danos identificados na sede da fazenda, a cerca de 350-400 m das torres de Furnas, são coerentes com velocidade de ventos acima de 200 km/h, podendo ter chegado a algo em torno de 245 km/h.

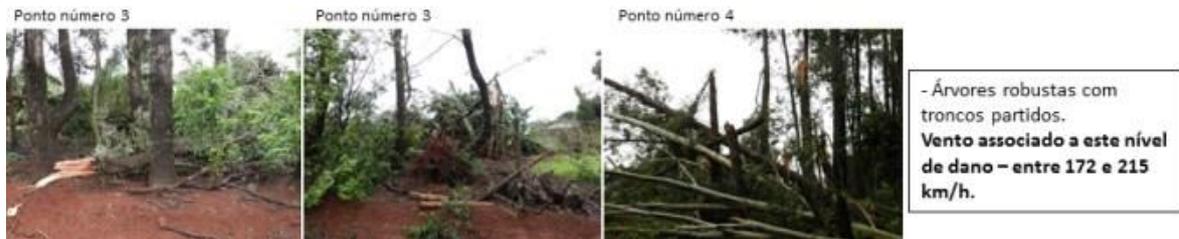
Figura 7 Análise de danos na região atingida pela tempestade de acordo com a metodologia do National Weather Service (EUA) - Warning Decision Training Branch – PARTE 2.

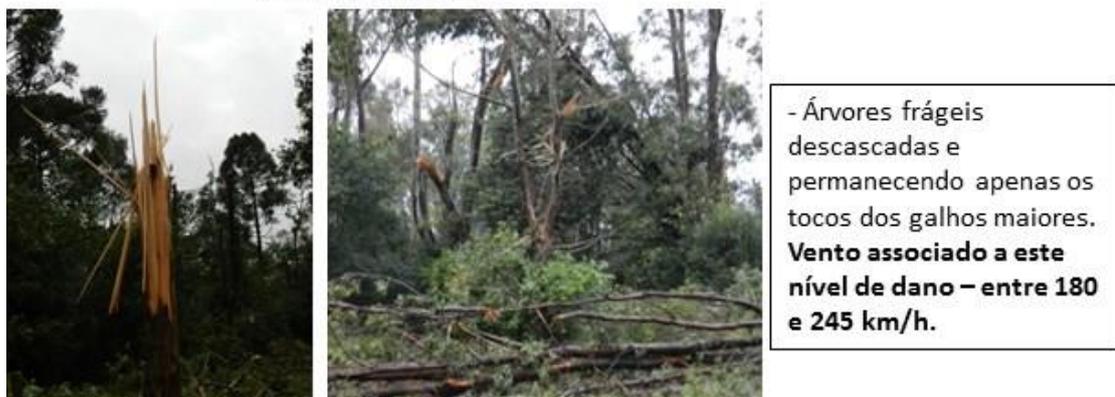
Entre os pontos 3 e 4

Figura 8 Análise de danos na região atingida pela tempestade de acordo com a metodologia do National Weather Service (EUA) - Warning Decision Training Branch – PARTE 3.

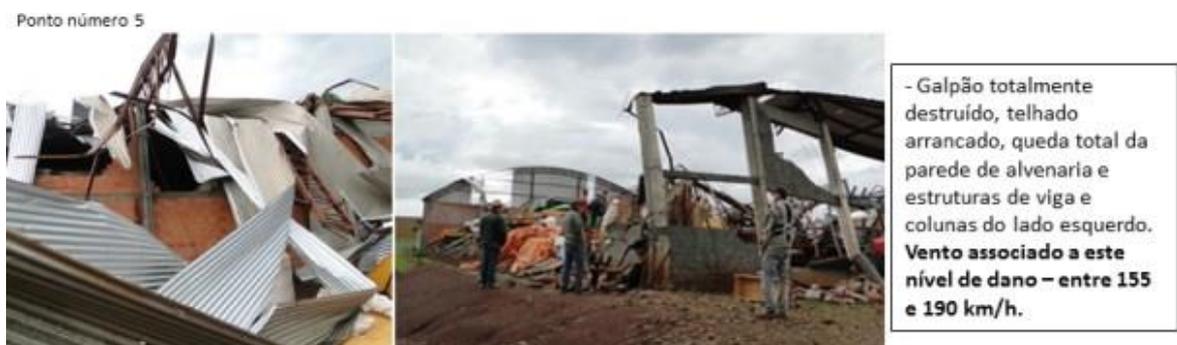
Figura 9 Análise de danos na região atingida pela tempestade de acordo com a metodologia do National Weather Service (EUA) - Warning Decision Training Branch – PARTE 4.

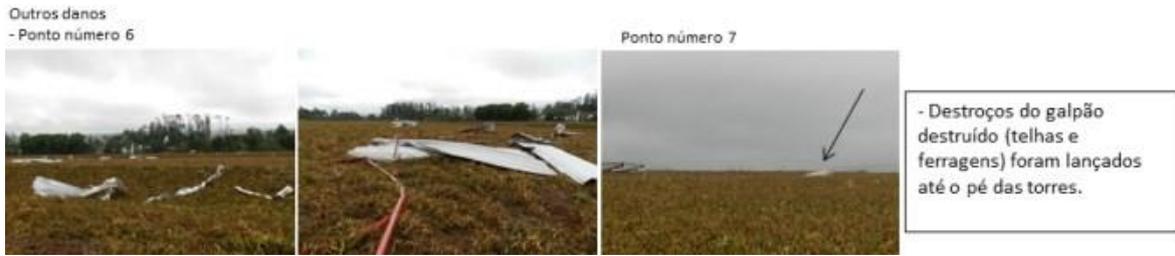
Figura 10 Análise de danos na região atingida pela tempestade de acordo com a metodologia do National Weather Service (EUA) - Warning Decision Training Branch – PARTE 5.

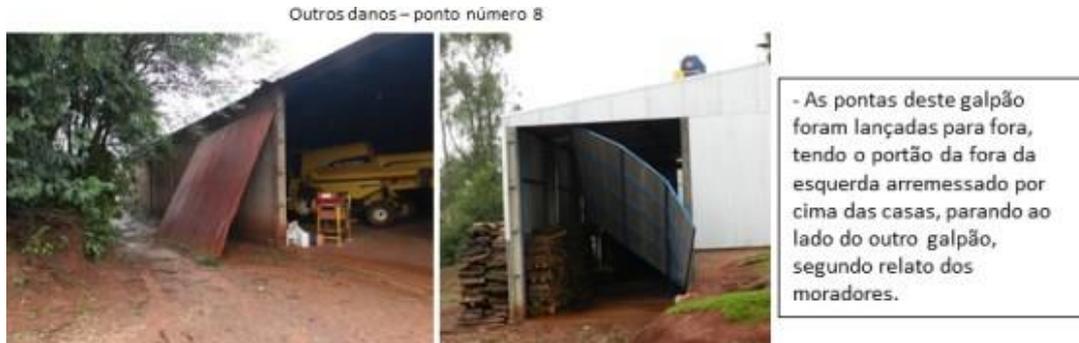
Figura 11 Análise de danos na região atingida pela tempestade de acordo com a metodologia do National Weather Service (EUA) - Warning Decision Training Branch – PARTE 6.

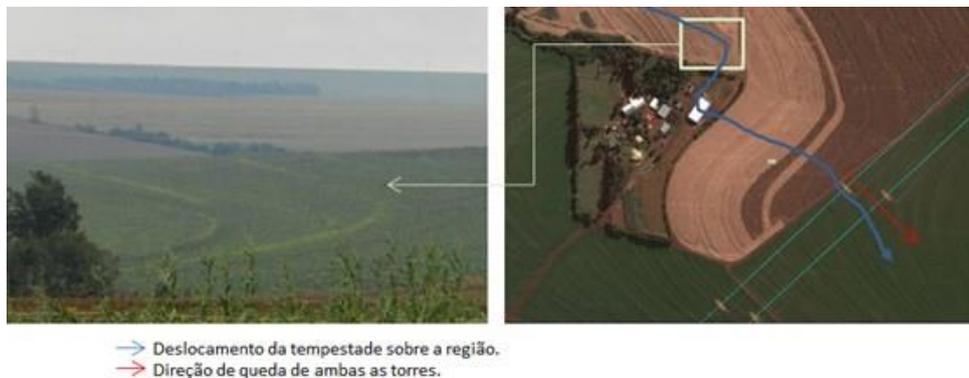
Figura 12 Traçado aproximado do deslocamento da tempestade sobre a região.

Foi observado traçado na plantação (Figura 12) indicando o deslocamento da tempestade, coerente com a direção no qual o vento atingiu a região, e direções de tombamento da plantação e de queda das árvores, assim como com a queda de uma das laterais do galpão e direção de queda das torres.
