**XXIV SNPTEE  
SEMINÁRIO NACIONAL DE PRODUÇÃO E  
TRANSMISSÃO DE ENERGIA ELÉTRICA**

CB/GLT/16

**QUEDA DE ESTRUTURAS DE GRANDE PORTE NA TRAVESSIA DO RIO JACUÍ EM FUNÇÃO DE EVENTO CLIMÁTICO DO TIPO TORMENTA ELÉTRICA: ANÁLISE E EXPERIÊNCIA DA CEEE-GT NA RECOMPOSIÇÃO DE LTS DENTRO DO PARQUE ESTADUAL DELTA DO JACUÍ**

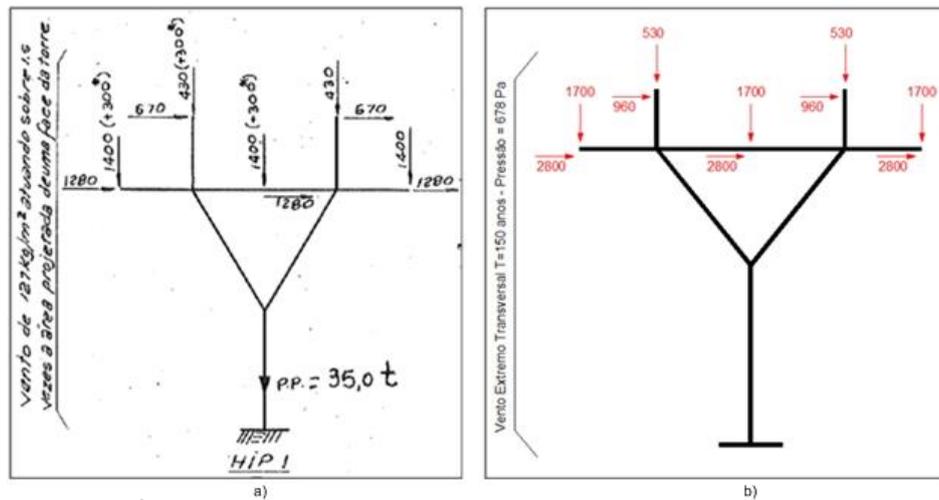
FIGURA 4 - Árvore de carregamento da estrutura ETB: a) nos critérios da década de 70 e b) sob critérios atuais

Para exemplificar a amplitude destas mudanças, a FIGURA 4 ilustra a árvore de carregamento que representa a hipótese de vento extremo transversal utilizada no dimensionamento da estrutura ETB na década de 70 (a) e o que seria essa hipótese considerando as premissas contidas (b) na referência (5). Essas árvores de carregamento apresentam apenas as cargas mecânicas oriundas dos cabos.

É possível observar para as cargas oriundas dos cabos, comparando as duas árvores de carregamento, quando calculadas pelos critérios atuais de projeto levam a cargas mecânicas de maior intensidade em função da melhor caracterização dos eventos climáticos, do principalmente em tormentas do tipo EPS e dos níveis de confiabilidade operacional exigidos para linhas de transmissão da rede básica.

No caso da estrutura ETB-80 essa hipótese de carregamento não foi considerada no projeto original. Se fossem considerados os critérios atuais para determinação das ações do vento e dimensionamento estrutural dos perfis metálicos, a estrutura ETB seria dimensionada para carregamentos mecânicos que representam um nível de confiabilidade do projeto eletromecânico, expresso pelo período de retorno do vento extremo, entre 30 e 40 anos o que é muito aquém do preconiza a IEC 60826 e o Procedimento de Redes.

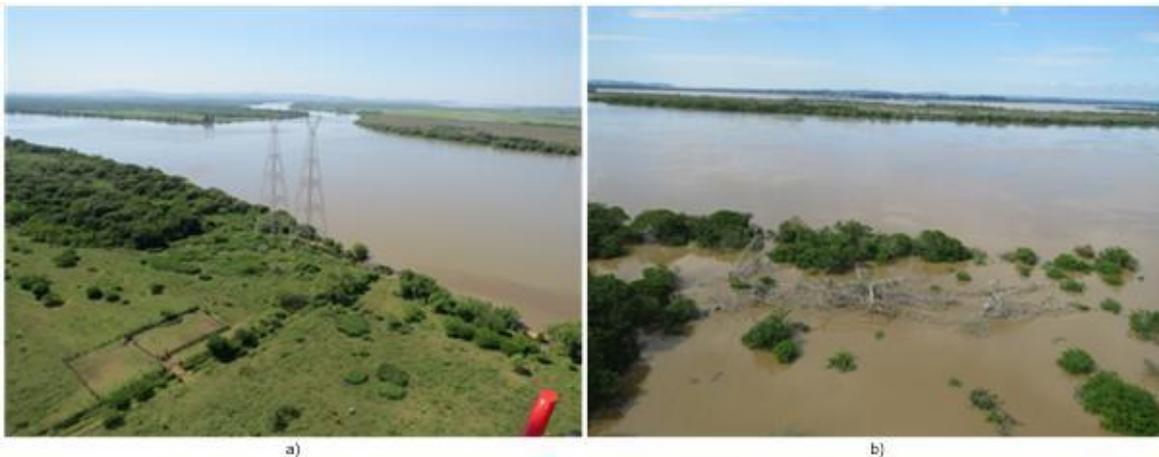
FIGURA 5 - Travessia do Rio Jacuí: a) torres ETB antes do acidente e b) imagem das mesmas torres em sobrevoo após o acidente

As primeiras dificuldades encontradas para a recomposição da travessia estiveram no acesso ao local das quedas. Em função da cheia dos rios, no dia seguinte ao acidente foi realizada uma visita de barco ao local do acidente onde pode-se ter uma visão parcial dos danos. A FIGURA 5 mostra o antes e o depois do acidente.

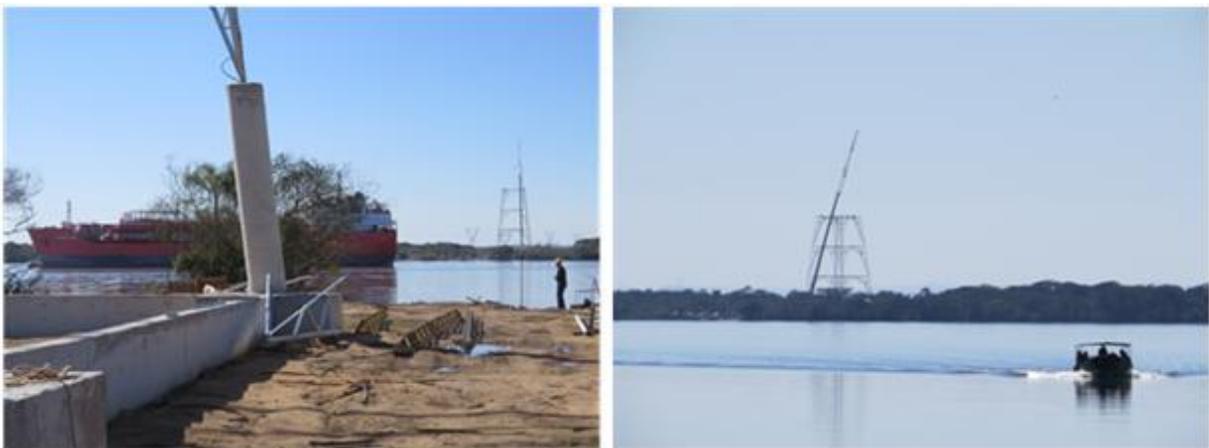
FIGURA 8 - Fotos da reconstrução das torres de travessia

Já o concreto foi levado em caminhões transportados nas balsas até os locais das torres. Foram necessários 270 m<sup>3</sup> de concreto para a execução das fundações. A FIGURA 8 mostra a fundação de uma das torres e guindastes utilizados para montagem das torres.

A montagem das estruturas metálicas foi feita inicialmente com apoio de guindastes, com altura aproximada de 80 metros. O término da montagem foi feito através do içamento das partes metálicas que compõem a cabeça da estrutura.
