**XXIII SNPTTE  
SEMINÁRIO NACIONAL  
DE PRODUÇÃO E  
TRANSMISSÃO DE  
ENERGIA ELÉTRICA**

FI/GGH/27  
18 a 21 de Outubro de 2015  
Foz do Iguaçu - PR

**ANÁLISE DAS CAUSAS DE VIBRAÇÃO ELEVADA NO NÚCLEO DO ESTATOR DO HIDROGERADOR 03 DA UHE ILHA SOLTEIRA QUANDO OPERADO COMO COMPENSADOR SÍNCRONO**

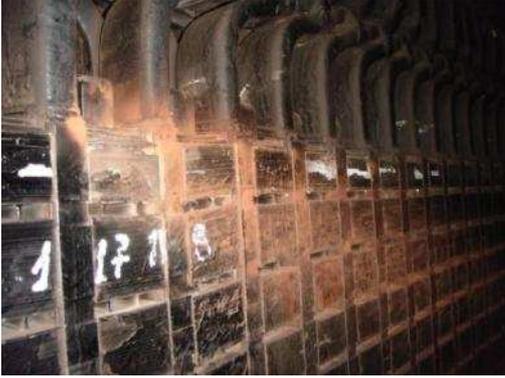
estatórico como aceitável. A desmontagem do gerador permitiu a localização de diversos pontos de vibração ao longo do estator conforme as Figuras 1 e 2.

Figura 1: Ponto de vibração - Lado interno do núcleo.

Além dos reparos dos pontos de vibração, foram verificados e reapertados os tirantes do núcleo estático. Apesar do alto nível de vibração observado, não foram encontrados tirantes fora da faixa de tolerância do torque.

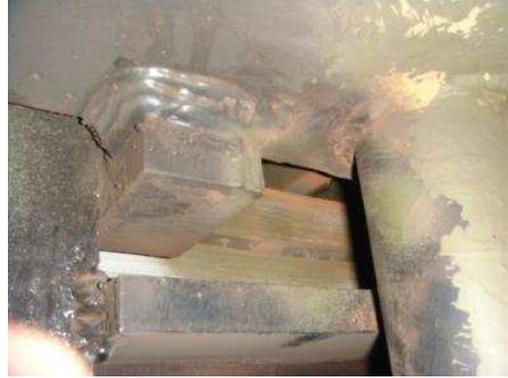
Figura 2: Ponto de vibração - Lado externo do núcleo.

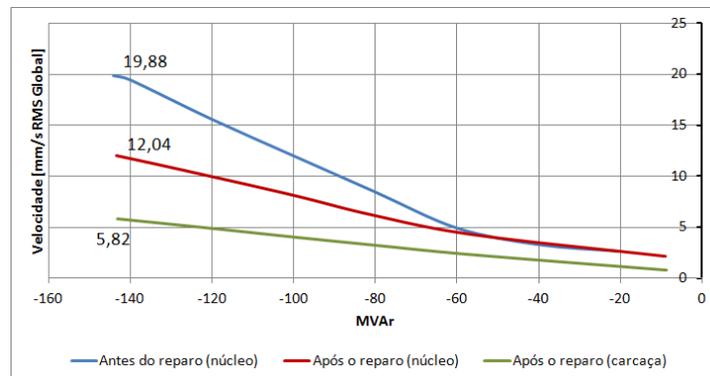
Figura 3: Vibrações como compensador síncrono de reativos.

O gráfico da Figura 3 apresenta as velocidades em 120 Hz obtidas através dos sensores de vibração. Constatou-se que o reparo dos pontos de vibração do núcleo do estator bem como o reaperto dos tirantes reduziram os níveis de vibração na frequência de 120 Hz de 19,88 para 12,04 mm/s RMS, entretanto este valor ainda é considerado crítico com base nas referências e histórico adotado pela CESP.

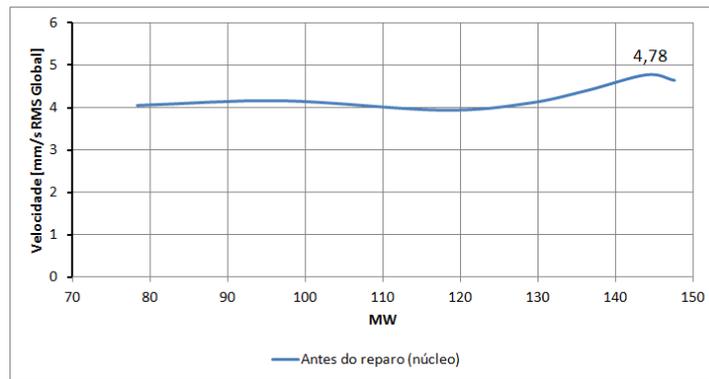
Figura 4: Vibração como Gerador.

Conforme o gráfico da Figura 4, os níveis de vibração do núcleo do estator em 120 Hz não sofreram variações consideráveis, permanecendo abaixo de 5 mm/s RMS ao longo de todo o ensaio. O resultado deste ensaio sugere haver diferenças significativas nas forças de origem magnética entre a operação do gerador fornecendo carga ativa e fornecendo carga reativa.

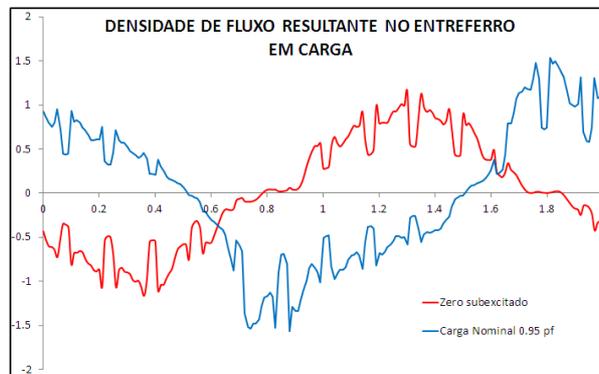
O fluxo resultante no entreferro é dependente da forma geométrica da sapata polar, do núcleo e das ranhuras do estator além da permeância do entreferro durante a sua operação. Como resultado, a forma de onda do fluxo magnético é composta por uma série de harmônicos de amplitude elevada. A Figura 5 ilustra o gráfico de simulação do fluxo resultante na operação como gerador em sua carga nominal e fator de potência 0,95 e na sua operação como compensador de reativos.

Figura 5: Fluxo resultante no entreferro.

Observa-se no gráfico da Figura 5 que o fluxo resultante no entreferro difere em amplitude, forma de onda e defasagem. A decomposição de ambas as curvas na série de Fourier resulta em um espectro de harmônicos cuja relação se pode estabelecer.

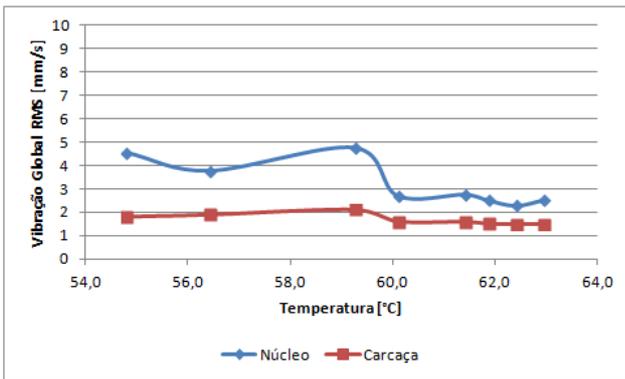
Figura 6: Vibração média dos sensores.

O gráfico da Figura 6 refere-se ao valor médio obtido dos sensores enquanto o gráfico da Figura 7 refere-se à posição 2 dos sensores do núcleo e da carcaça. Verifica-se que em ambos os gráficos existe uma tendência semelhante de estabilização dos valores de vibração lidos. Entre 59 e 61 °C há uma queda acentuada na amplitude da velocidade de vibração do núcleo e em menor intensidade na carcaça. A partir desta faixa de temperatura pode ser percebida a acomodação dos valores lidos tanto na carcaça quanto no núcleo do gerador.

Os resultados sugerem que nesta faixa de temperatura ocorre um aumento na efetividade da ligação entre o núcleo e a carcaça do gerador, que passam a vibrar na mesma intensidade. Devido às diferenças nos coeficientes de dilatação da carcaça e do núcleo e ainda considerando que o aquecimento ocorre a partir do cobre do enrolamento estatórico, o núcleo se expande inicialmente em velocidade maior do que a carcaça até o acoplamento entre ambos. Enquanto não ocorre o acoplamento, a vibração é maior no núcleo e se transfere para a carcaça após ultrapassar a faixa de 59 a 61 °C.

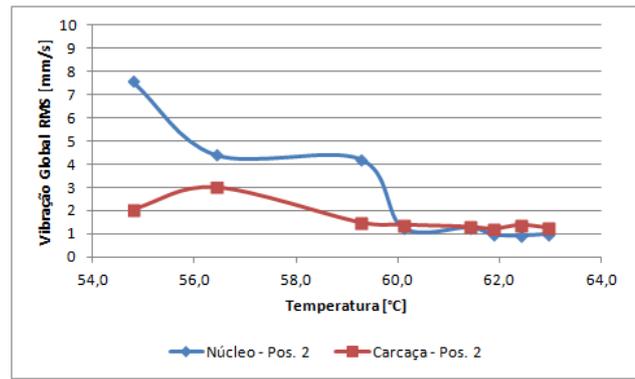
Figura 7: Vibração na posição 2.

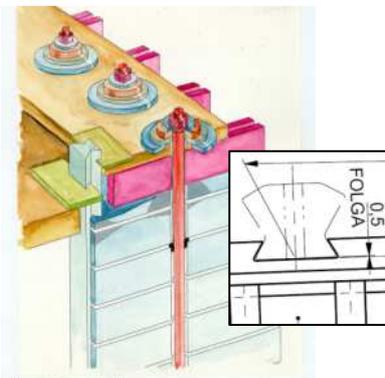
O estator do gerador da UG-03 foi montado em fábrica e posteriormente transportado em 6 segmentos para montagem na UHE Ilha Solteira. Não há documentos ou relatos no manual de montagem do gerador que digam respeito à forma de acoplamento entre o núcleo estatórico e a carcaça. Os geradores que passaram por reforma nos últimos 15 anos da UHE Ilha Solteira utilizaram-se de fixação com tirantes tipo “rabo de andorinha”, de forma a manter uma folga de 0,5 mm entre o núcleo e a carcaça e reduzir os efeitos das diferenças de dilatação dos materiais durante a sua operação. Outros fabricantes utilizaram um sistema de fixação rígido, não havendo portanto folgas entre o núcleo e a carcaça. As Figuras 8 e 9 ilustram esquematicamente ambas as técnicas.

Figura 8: Fixação com folga.

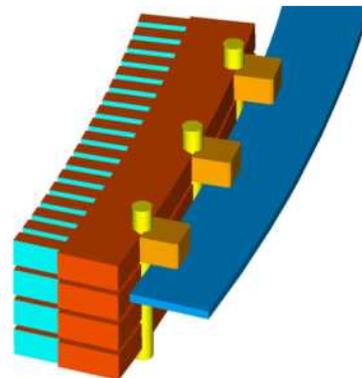
Figura 9: Fixação sem folga.

Os resultados das Figuras 6 e 7 sugerem que existe uma folga entre o núcleo do estator e a carcaça, que estaria ligada ao desgaste de operação do gerador, uma vez que o mesmo teria sido montado conforme a Figura 9 e que o gerador possui histórico de vibrações elevadas e problemas estruturais da carcaça desde sua entrada em operação.

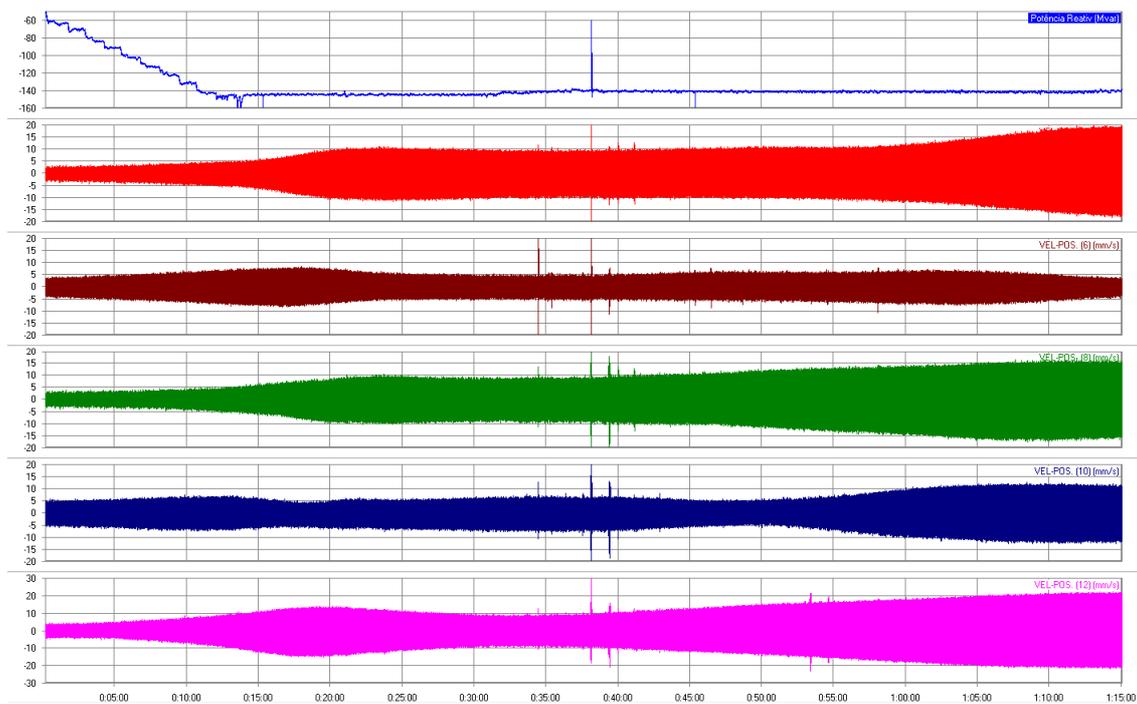
Figura 10: Medição de vibração como compensador síncrono.

O ensaio teve duração de 1 hora e 15 minutos, sendo a temperatura verificada no início do ensaio em 62,5 °C e ao final em 60,7 °C. É possível observar aumento nos níveis de vibração nos últimos 15 minutos de ensaio em 4 dos 5 sensores, o que pode ser explicado pelo fato de que o gerador é resfriado quando em operação como compensador síncrono, pois há redução nas perdas ferro devido à menor indução no entreferro. Ao passar pelo patamar de 61 °C, temperatura correspondente ao momento de efetivo acoplamento entre núcleo e carcaça do gerador, os níveis de vibração se elevam consideravelmente. Este resultado vai de encontro aos resultados dos ensaios anteriores, relacionando a temperatura de operação com os níveis de vibração e acoplamento entre o núcleo do estator e a carcaça.

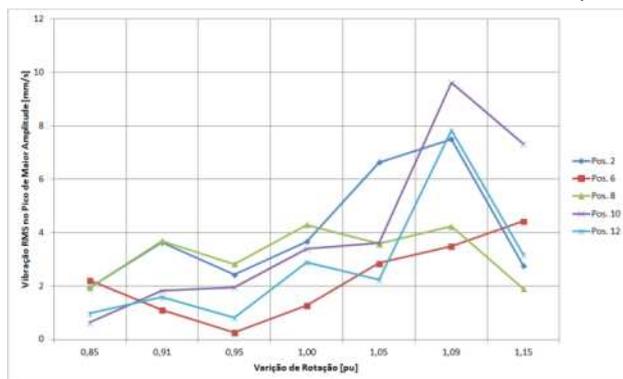
Figura 11: Vibração do núcleo.

A Figura 11 mostra a velocidade das 5 posições monitoradas no núcleo do estator durante a variação da rotação do gerador de 85 a 115% da rotação nominal. Com excessão do sensor da Posição 6, todos os demais apresentaram característica semelhante, cuja amplitude máxima da velocidade de vibração ocorreu em 1,09 p.u., o que corresponde à frequência de 131 Hz. No gráfico da Figura 12, observa-se que a velocidade de vibração média dos sensores da carcaça teve uma tendência similar à do núcleo, mantendo-se a amplitude máxima em 131 Hz. Na faixa de rotação ensaiada, uma das frequências de ressonância dá-se entre 126 e 138 Hz, acima portanto da frequência de excitação do gerador, porém muito próxima.

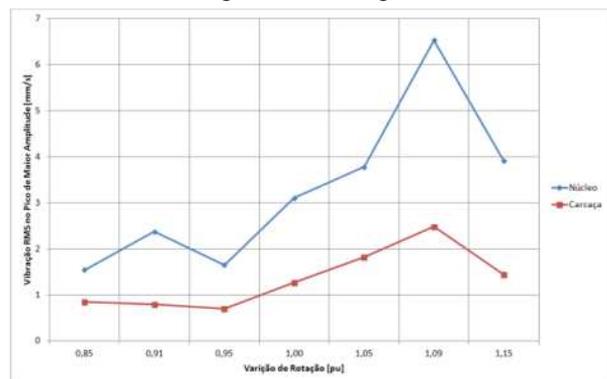
Figura 12: Vibração média do núcleo e da carcaça.

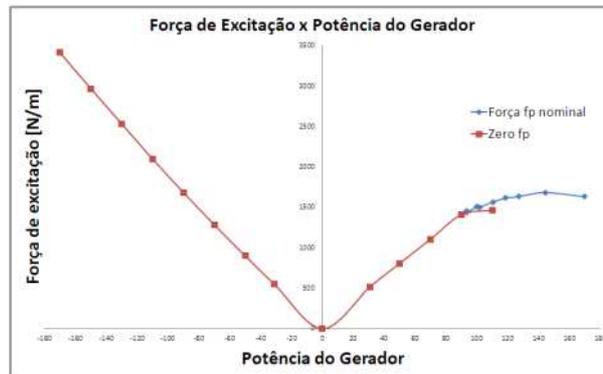
Figura 13: Gráfico da força resultante no entreferro na frequência de 120 Hz.

Verifica-se na Figura 13 que quando o gerador opera com sua potência e fator de potência nominais, a força de excitação em 120 Hz resultante no entreferro tende à estabilização a partir de 100 MW, entretanto, ao operar na condição de compensador de reativos, há tendência linear de aumento da força de excitação em função da carga, sendo que a partir de -100 MVAR os valores de velocidade de vibração passam a ser superiores aos verificados para qualquer carga na operação como gerador.

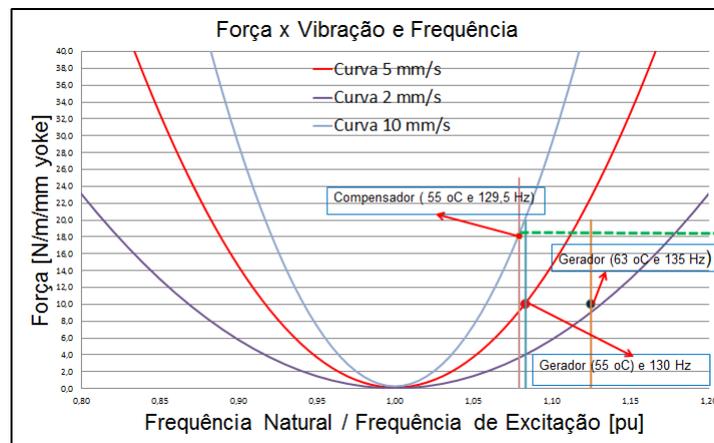
Figura 14: Curvas de vibração.

São simuladas 3 curvas de velocidade em 2, 5 e 10 mm/s e 3 retas com variação da frequência crítica entre 129,5 e 135 Hz, conforme determinado para a UG-03 através do ensaio de variação de rotação do item 2.3. O gráfico mostra que para a frequência natural de 130 Hz, a amplitude da velocidade de vibração, bem como a força que age sobre o núcleo são duplicadas quando operado como compensador em relação ao gerador. Levando-se em consideração o exposto na Figura 13, para uma carga de 160 MW, a amplitude de vibração corresponde à metade da amplitude que deve ser observada para uma carga de -155 MVAR (fator de potência indutivo). Com o aumento da temperatura do núcleo para 63°C, a frequência crítica se desloca no sentido de aumentar a frequência natural, reduzindo-se os níveis de vibração do estator como compensador de 10 para um valor na faixa de 4 a 5 mm/s.

Tendo em vista os resultados dos ensaios realizados e de forma a evitar danos e ocorrências no enrolamento do estator, a CESP restringiu a operação da UG-03 como compensador de reativos em -100 MVAR (indutivo), entretanto, está em testes a adoção de novo procedimento de redução da vazão de água de resfriamento quando o gerador passa a operar como compensador síncrono, de tal forma que o estator permaneça com a temperatura do

Entretanto, a solução mais adequada para o problema é também a mais custosa. Consistiria na eliminação das folgas e melhoria da efetividade na ligação entre o núcleo e a carcaça do gerador através da inserção de calços ou usinagem ou ainda a troca dos tirantes, com o objetivo de afastar a frequência crítica da frequência de excitação do estator. Esta solução exigiria a desmontagem do enrolamento e pacote estatórico, sendo portanto inviável face aos problemas apresentados por esta UG desde a sua montagem e tempo de operação.
