**XXIV SNPTEE
SEMINÁRIO NACIONAL DE PRODUÇÃO E
TRANSMISSÃO DE ENERGIA ELÉTRICA**

CB/GPC/23

**GPC - GRUPO DE ESTUDO DE PROTEÇÃO, MEDIÇÃO, CONTROLE
E AUTOMAÇÃO EM SISTEMAS DE POTÊNCIA**

**REDE DE OSCILOGRAFIAS SAPNET®: ANÁLISE DE CASOS REAIS DE PERTURBAÇÕES EM LTS
REALIMENTANDO OS PROCEDIMENTOS E ALGORITMOS DE LOCALIZAÇÃO DE FALTAS**

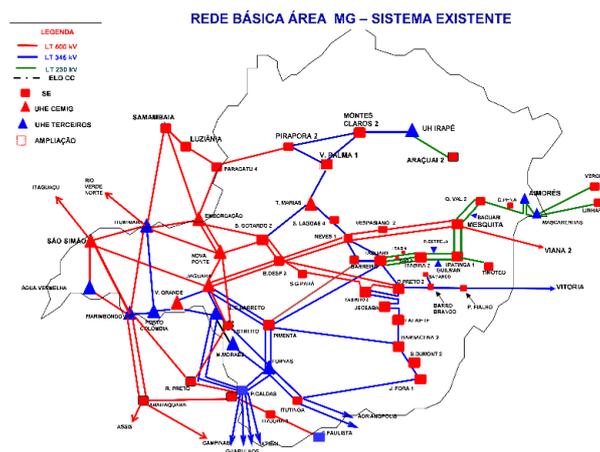
FIGURA 1 – Sistema de Transmissão da Cemig GT

As oscilografias analisadas referem-se às linhas de transmissão da Cemig GT, envolvendo os níveis de tensão de 230, 345 e 500 kV, conforme ilustrado na Figura 1 e totalizam 706 casos de curtos-circuitos compreendendo o período de janeiro de 2012 até março de 2017.

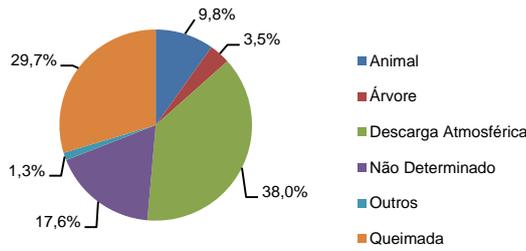
FIGURA 2 – Estratificação dos desligamentos de LTs por causa.

Observa-se da Figura 2 que a principal causa de desligamentos continua sendo descargas atmosféricas, alcançando 38% do total. Isto é justificado considerando a extensão territorial do estado de MG, onde as LTs se localizam, e o fato dele possuir alta densidade média de descargas - 7 a 10 descargas / km² / ano - conforme mostrado em [5] e na Figura 3.

Da Figura 2 verifica-se que as queimadas representam 29,7% do total de causas de falhas o que pode ser explicado pelos anos com estações com baixíssima pluviometria, implicando tempo seco e baixa umidade do ar. Estes fatores estes que combinados com plantio de culturas que ainda utilizam esse recurso de queimada, áreas de preservação e parques nacionais sujeitos à ação de vândalos culminam com desligamentos forçados por curtos-circuitos provocados pela ionização do ar aquecido devido às queimadas. Reforçamos a promoção de intensas campanhas pela empresa junto à sociedade e aos agricultores em especial conforme Figura 4.

Também da Figura 2 pode-se notar um percentual 9,8% para falhas causadas por animal, explicado pelo excremento de aves conhecidas como curicacas. Estes animais possuem hábitos diurnos e constroem seus ninhos em árvores elevadas e grandes rochedos para chocar seus ovos durante o período de reprodução, que geralmente vai de julho a novembro. Mas devido ao desequilíbrio natural provocado pela ocupação humana, vêm construindo seus ninhos nas estruturas das torres das LTs, no alto das cadeias de isoladores. Seu excremento provoca a disrupção do isolamento das cadeias e consequente curto-circuito fase-terra. Dispositivos, conforme Figura 5, foram desenvolvidos

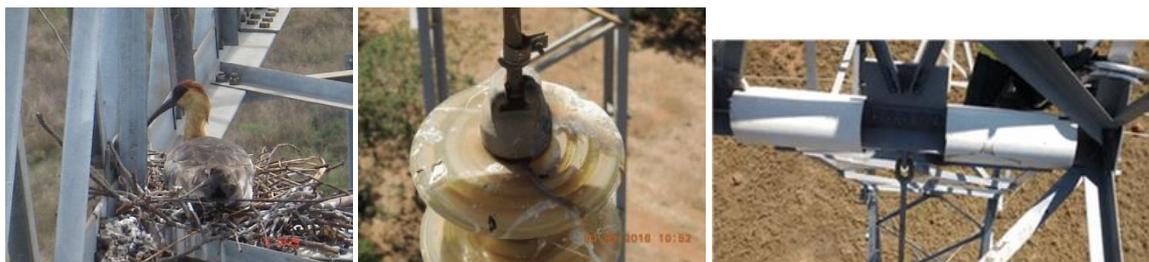
FIGURA 5 – Curicaca e respectivo ninho, marcas de curtos-circuitos nos isoladores e dispositivos anti-curicacas

a fim de evitar a construção dos ninhos pelas aves, os quais se mostraram efetivos. Apesar disso, a migração das aves vem provocando novos desligamentos motivados pela utilização de novas estruturas.

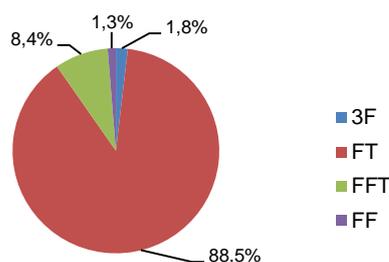
FIGURA 6 – Classificação de faltas por tipo

Em se tratando de LTs de Rede Básica e conforme a Figura 7 há a predominância da ocorrência de faltas envolvendo apenas uma fase e a terra – FT com alcance de 88,5% do total de faltas. Aquelas envolvendo duas fases - FF ou duas fases e a terra - FFT totalizam aproximadamente 10% e as trifásicas – 3F atingiram 1,8%.

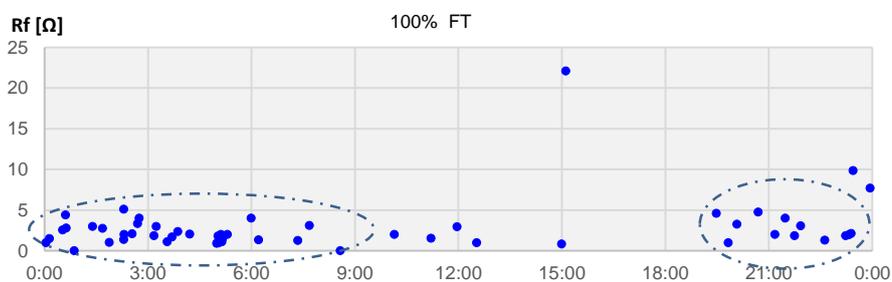
FIGURA 8 – Causa Curicaca: Horário do dia x Resistência de faltas

Foram analisados os curtos-circuitos causados por excrementos de curicacas versus o tipo de falta versus o horário da ocorrência da falta versus a resistência de falta medida pela Sapnet®. De acordo com a Figura 8 verifica-se a seguinte correlação: todas as faltas são do tipo FT, ocorrem no período da noite ou de madrugada e apresentam, em sua maioria, Rf menores que 10 Ω . Podemos buscar explicação no fato que este é o horário em que as aves, que têm hábitos diurnos, estão em seus ninhos e produzindo seu excremento. Os ninhos são normalmente construídos sob a cadeia de isoladores da fase localizada no meio da torre, explicando a incidência em sua totalidade de curtos-circuitos monofásicos. Além disso, nestes horários há umidade mais elevada do ar. Registramos também a ocorrência destas faltas concentradas nas regiões do estado de Minas Gerais: Triângulo Mineiro, Centro-Oeste e Sudeste, basicamente regiões agrícolas, de campos e cerrado, onde concentram-se as LTs de 345 kV e 500 kV e há registros da presença dessas aves.

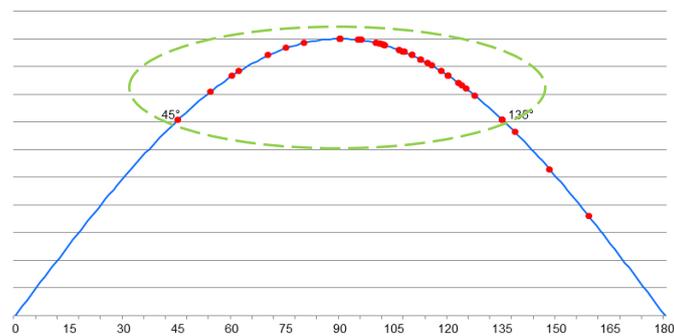
Os casos de curtos-circuitos causados por excrementos de curicaca foram analisados e apontados os ângulos da tensão da fase faltosa no momento de inserção do curto-circuito, isto é, no instante do aparecimento da corrente de desequilíbrio de neutro. Os resultados são apresentados na Figura 9 abaixo. Adicionalmente, da Figura 9 infere-se que para este tipo de causa podemos associar: Tipo de curto FT; Baixa impedância $\leq 10 \Omega$; Ocorrendo no período da madrugada ou pela manhã e Ângulo da tensão da fase faltosa entre 45° e 135°.

FIGURA 9 – Causa Aves: Ângulos da tensão da fase faltosa [°]

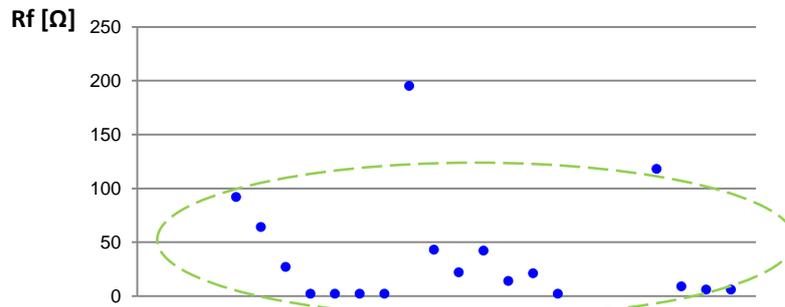
As faltas causadas por árvores são na sua maioria também do tipo FT - 83,3%, sendo outros 16,7% do tipo FFT. De acordo com a Figura 10 essas faltas, na sua maioria, apresentam Rf menores que 100 Ω .

FIGURA 10 – Causa Árvore: Resistência de falta – Rf [Ω]

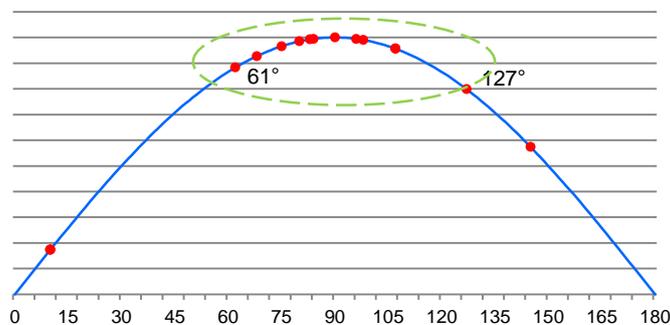
A análise dessas mesmas faltas com enfoque nos ângulos da tensão da fase faltosa mostrou, de acordo com a Figura 11, que esses ângulos ficam inseridos na faixa entre 60° e 130°. Lembra-se que devido ao tamanho pouco significativo da amostra, 24 casos para a causa árvore, esta correlação poderá ser modificada ao longo do tempo com o incremento de ocorrências.

FIGURA 11 – Causa Árvore: Ângulos da Tensão da Fase Faltosa [$^{\circ}$]

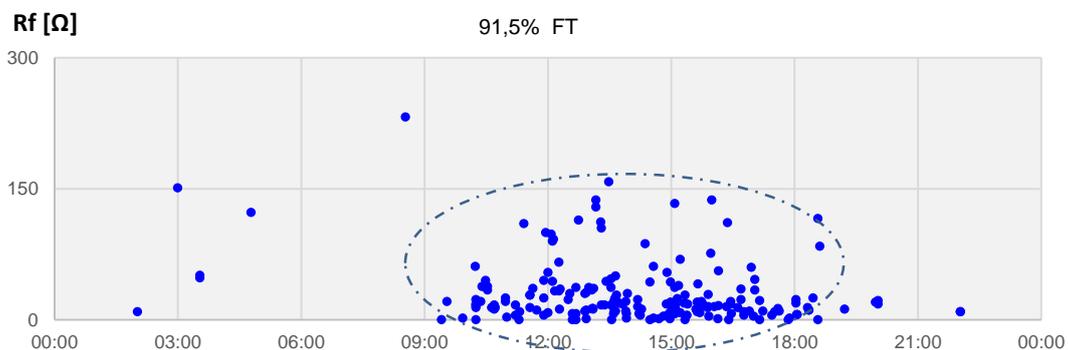
Além de concentrarem nos períodos secos do ano, de abril até outubro, as faltas causadas por queimadas ocorrem em sua maioria entre 09 e 19h, período mais quente e seco do dia, com predominância de faltas do tipo FT 91,5%, outros 8,0% são do tipo FFT e com registro de um único caso de FF. Também conforme a Figura 12 observam-se as Rf menores que 150 Ω .

FIGURA 12 – Causa Queimadas: Resistência de falta – Rf x Horário de Ocorrência

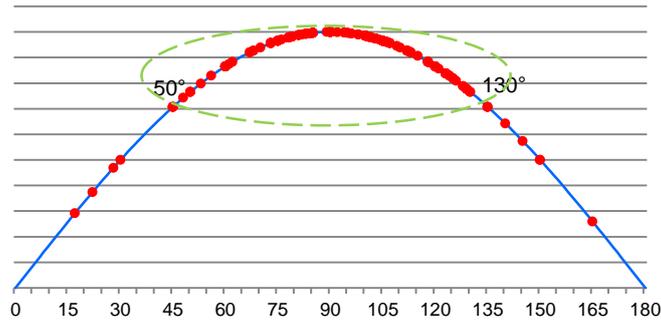
Para o caso de queimadas, a análise com enfoque nos ângulos da tensão da fase faltosa exibiu, conforme mostra a Figura 13, uma faixa maior desses valores que ficaram entre 50° e 130°. Portanto, a combinação entre horário entre 09 e 19h, do tipo predominante FT, Rf \leq 150 Ω e ângulo variando de 50° e 150° permite o estabelecimento de uma correlação com essa grandeza e a causa com certo grau de assertividade.

FIGURA 13 – Causa Queimadas: Ângulos da Tensão da Fase Faltosa

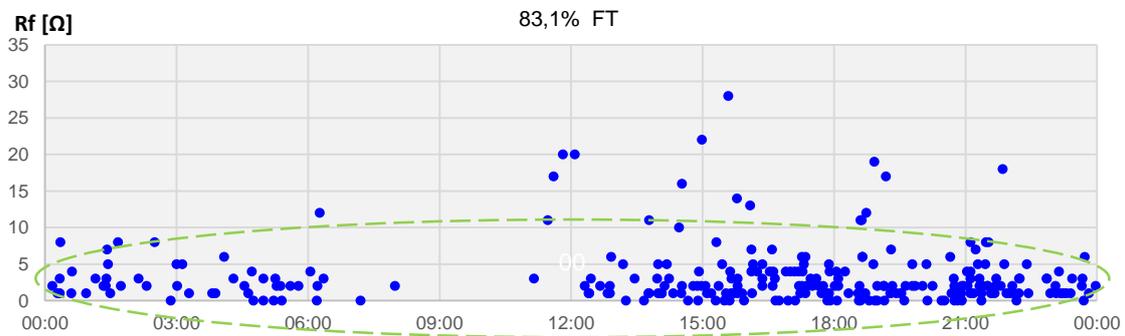
FIGURA 14 – Causa Descarga Atmosférica: Resistência de falta – Rf

Verifica-se na Figura 14 Rf menores que 15 Ω para estes casos e ocorrências espalhadas ao longo do dia.

No período de 2012 a mar/2107 dentre um total de 272 casos de desligamentos cuja causa foi descarga atmosférica, houve a predominância das faltas envolvendo a terra sendo que 83,1% foram tipo FT e 11,4% são tipo FFT. Registra-se a ocorrência 5,5% de curtos-circuitos 3F e FF em LTs de tensões de 230 e 345 kV apenas.

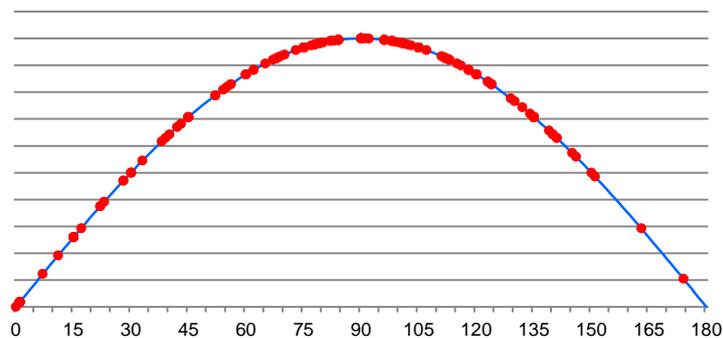
Conforme Figura 15, observa-se grande dispersão dos valores de ângulo da tensão da fase faltosa no instante do estabelecimento do curto-circuito não sendo possível o estabelecimento da causa com este ângulo.

FIGURA 15 – Causa Descarga Atmosférica: Ângulos da Tensão da Fase Faltosa
