**XXIV SNPTEE
SEMINÁRIO NACIONAL DE PRODUÇÃO E
TRANSMISSÃO DE ENERGIA ELÉTRICA**

**A EXPERIÊNCIA DA ELETRONORTE NA IMPLANTAÇÃO DA ANÁLISE DE RESPOSTA EM FREQUÊNCIA
PARA DIAGNÓSTICO DE REATORES E TRANSFORMADORES DE POTÊNCIA**

**BELTRÃO, V. C. V. M. (*)
ELETROBRAS - ELETRONORTE**

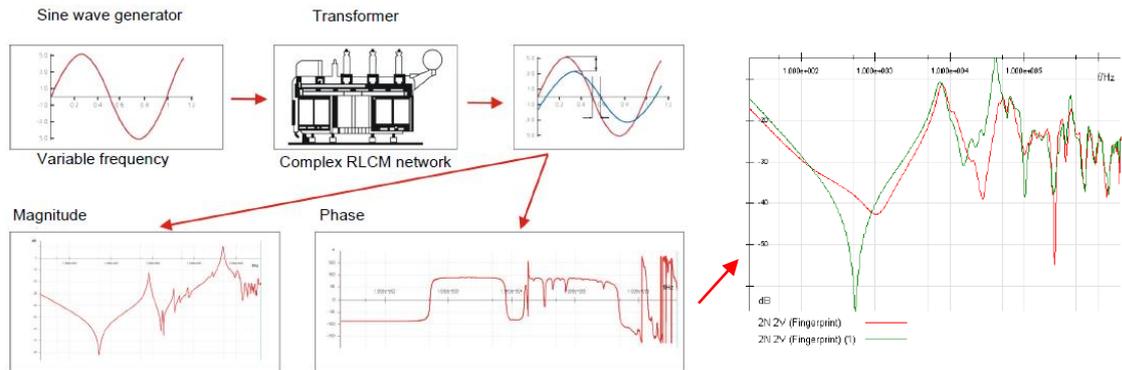
FIGURA 1 – Análise de Resposta em Frequência.
Fonte: Manual Franalyzer - Omicron

Análise de resposta em frequência consiste em medir a função de transferência do equipamento, através da aplicação de um sinal senoidal de baixa tensão com frequência variável em um terminal do equipamento e medição do sinal transferido aos demais terminais.

Essas medidas podem ser usadas para detectar defeitos elétricos e mecânicos do equipamento, através da comparação entre a função de transferência obtida com assinaturas de referência, onde diferenças podem indicar um dano que pode ser investigado usando outras técnicas ou uma inspeção interna. ver Figura 1.

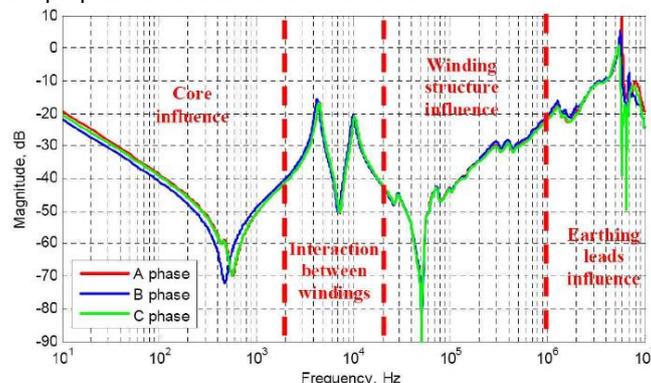
A Figura 2 mostra que nas médias frequências há uma subdivisão onde pode ser observada a interação entre os enrolamentos e a estrutura propriamente dita dos enrolamentos.

FIGURA 2 – Interpretação das escalas
Fonte: Princípios de Avaliação de Resultados – MP

- Baixas frequências (inferior a 2kHz): problemas relacionados com ocorrências no núcleo. A avaliação deve levar em consideração o magnetismo residual nos circuitos magnéticos;
- Médias frequências (2kHz a 1 MHz): problemas relacionados a modificações na geometria, abertura e curto-circuito nos enrolamentos;
- Altas frequências (acima de 1 MHz): problemas relacionados com alteração de conexões de buchas, enrolamentos, comutadores e outros.

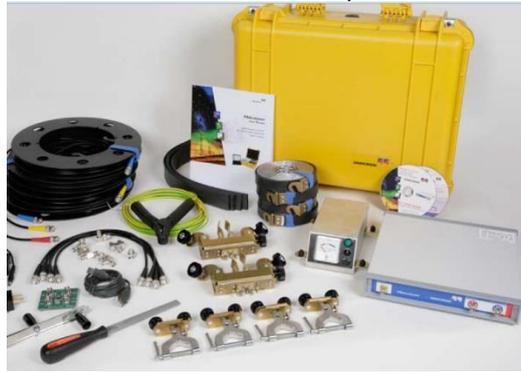
FIGURA 3 – Franalyzer.
Fonte: Manual Franalyzer - Omicron

Para aquisição do instrumento de teste, levou-se em consideração, além do custo, os recursos oferecidos pelos equipamentos disponíveis no mercado da época. Sendo fatores determinantes nesta escolha: a ampla faixa de variação de frequência; o sistema de aterramento usado para minimizar interferências externas; o fato do instrumento ter a capacidade de também medir a impedância terminal; e principalmente a disponibilidade de um algoritmo de análise dos resultados baseado na única Norma disponível no momento.

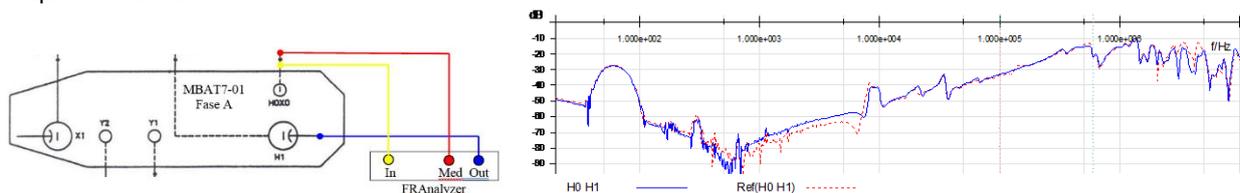
FIGURA 4 - Análise resposta em frequência no enrolamento de 500 kV.

Para enriquecer o diagnóstico, novos ensaios de resposta em frequência e impedância terminal foram realizados. As Figuras 4 a 6 mostram os pontos de injeção e coleta dos sinais, e as amplitudes das respostas em frequência obtidas.

Analisando as figuras 4 a 6, que se referem às respostas em frequências dos enrolamentos primário, secundário e terciário do autotransformador, percebe-se alterações em todos os enrolamentos. No entanto, após analisar as informações dos formulários de registro de teste, verificou-se que as medições de resposta em frequência do enrolamento terciário foram realizadas em condições diferentes. Em 04/2008 as medições foram realizadas com o enrolamento aterrado, já em 10/2008 este enrolamento foi medido sem aterramento. Por isto, para o enrolamento terciário, a análise de resposta em frequência não pôde ser levada em consideração.

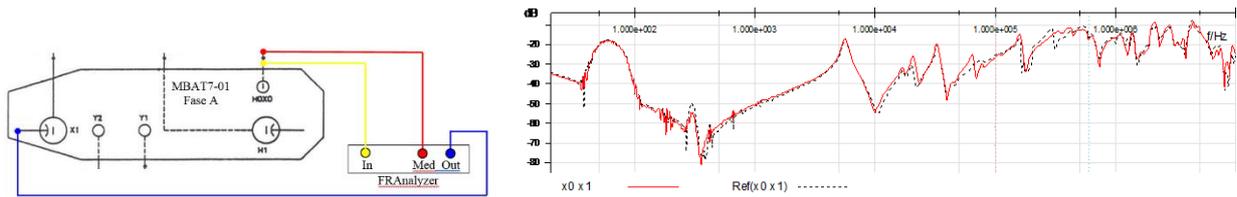
FIGURA 5 - Análise resposta em frequência no enrolamento de 230 kV.
Fonte: RT-VMB-2008013

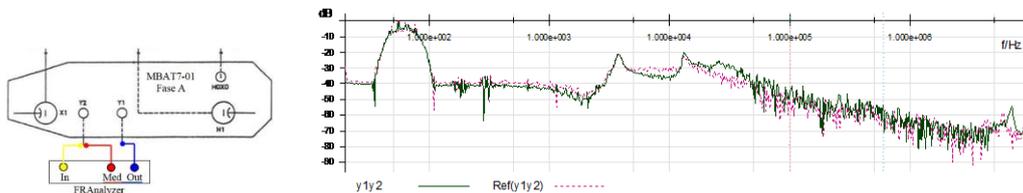
FIGURA 6 - Análise resposta em frequência no enrolamento de 13,8 kV.
Fonte: RT-VMB-2008013

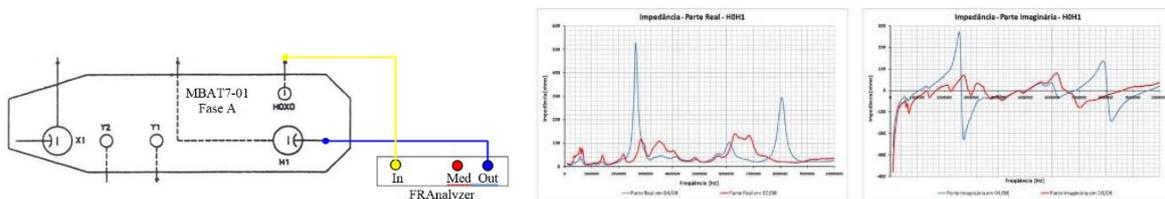
FIGURA 7 - Análise de impedância terminal no enrolamento de 500 kV.
Fonte: RT-VMB-2008013

As Figuras 7 a 8 mostram os pontos de injeção e coleta dos sinais, e as partes reais e imaginárias das impedâncias terminais obtidas para os enrolamentos primário, secundário e terciário do autotransformador. Percebe-se que os enrolamentos primário e secundário mostram diferenças significativas entre as medições realizadas em 04/2008 e as medições realizadas em 10/2008, indicando que havia um problema estrutural nos enrolamentos.

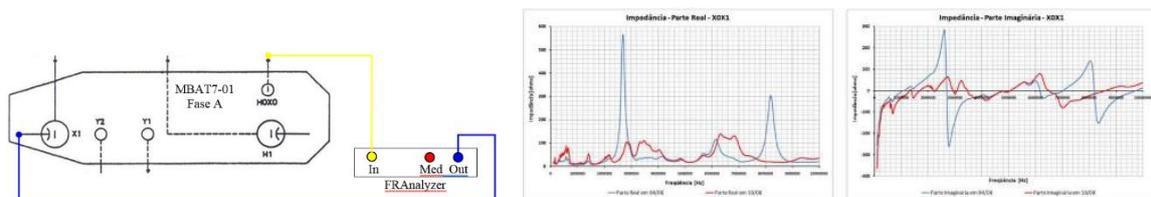
FIGURA 8 - Análise de impedância terminal no enrolamento de 230 kV.
Fonte: RT-VMB-2008013

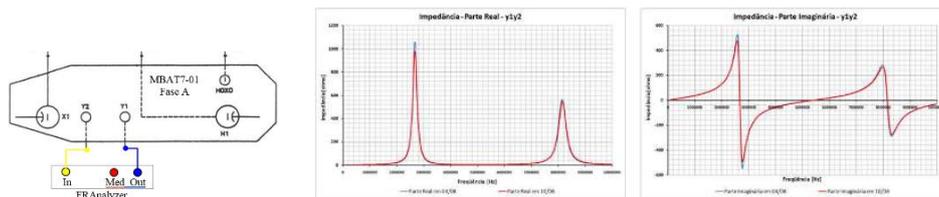
FIGURA 9 - Análise de impedância terminal no enrolamento de 13,8 kV.
Fonte: RT-VMB-2008013

Já no enrolamento terciário, tais diferenças não são observadas, indicando que este enrolamento permaneceu nas mesmas condições que se encontrava na sua medição original, em 04/2008.

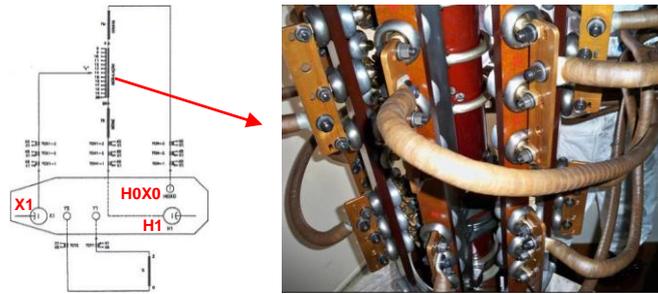
Com base nos resultados obtidos, que apontavam haver um problema estrutural que atingia tanto o enrolamento primário quanto secundário, e no esquema de ligação do autotransformador, optou-se por fazer uma inspeção interna no equipamento iniciando pelo comutador, conforme mostra a Figura 10.

FIGURA 10 – Esquema de ligação do comutador no autotransformador.
Fonte: Adaptado de RT-VMB-2008013

A inspeção realizada no comutador, não encontrou nenhuma anomalia no cilindro de óleo nem na chave de carga, houve necessidade apenas de substituição da tampa do cilindro de óleo, que foi danificada na atuação da membrana de alívio de pressão do comutador.

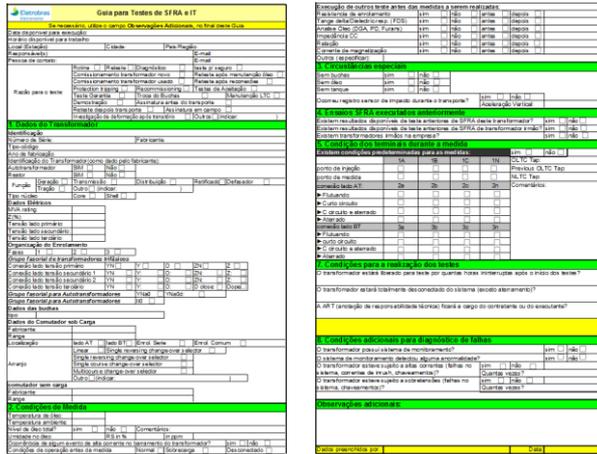
Um guia para testes de SFRA e IT, conforme ilustra a Figura 12, auxilia no planejamento do tempo e das condições necessárias para realização dos ensaios.

FIGURA 12 – Padrão de conexões do ensaio de FRA. Fonte: Autoria própria

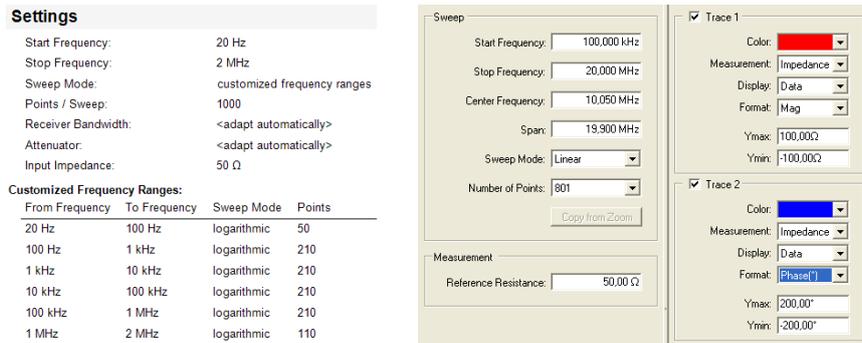
Outras configurações de ensaio como faixa de frequência, nº de pontos medidos e modo de teste, conforme ilustra a Figura 15, podem influenciar significativamente na resposta obtida do equipamento sob ensaio, assim é importante padronizar essas configurações e garantir com isso a repetibilidade das medidas.

FIGURA 15 – Configurações do ensaio de SFRA e IT.
Fonte: Adaptado de Franalyzer / Bode 100 - Omicron

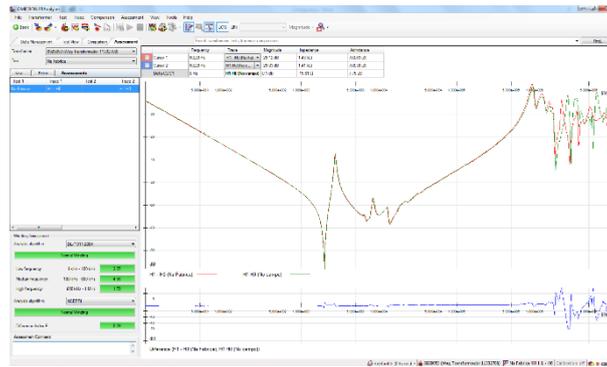
Com relação à análise dos ensaios, estas são baseadas na comparação das curvas medidas, e no caso específico do ensaio de SFRA, também são usados dois algoritmos de análise, NCPRI e DL 911/2004, conforme ilustra a Figura 16.

FIGURA 16 – Análise de ensaio de SFRA.
Fonte: Adaptado de Franalyzer - Omicron

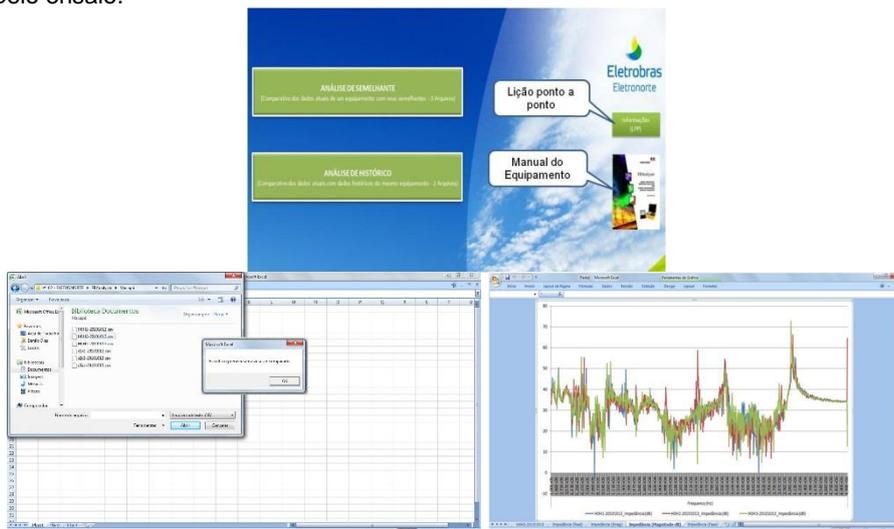
Foi criado então um script em linguagem VBA (*Visual Basic for Applications*) da Microsoft que gera automaticamente os gráficos das medições de impedância terminal e possibilita a comparação de duas ou três curvas medidas. A Figura 17 mostra as duas formas de análise e também *links* para a Lição Ponto a Ponto, que descreve como usar o script, e para o manual do instrumento de ensaio, facilitando o acesso a informações importantes para o responsável pelo ensaio.

FIGURA 17 – Telas do Franalyzer Grafics.
Fonte: Franalyzer Grafics

O instrumento usado na medição de impedância terminal, Franalyzer – Omicron, disponibiliza os resultados no formato de arquivo “*.csv”, valores separados por vírgula. Anteriormente, estes arquivos precisavam ser tratados no Microsoft Excel, para serem transformados em gráficos e usados para o diagnóstico, isso demandava tempo e era passível de erro.

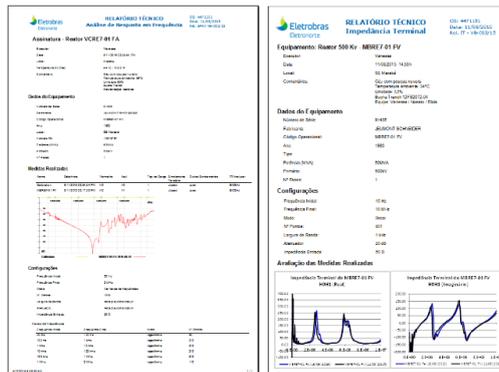
Os relatórios foram compilados de forma a serem elaborados rapidamente e mostrar resultados concisos e diretos para uma tomada de decisão, conforme mostra a Figura 18.

FIGURA 18 – Relatórios de SRA e IT.
Fonte: Adaptado de RT-VMB-2015003
