**XXIII SNPTEE
SEMINÁRIO NACIONAL
DE PRODUÇÃO E
TRANSMISSÃO DE
ENERGIA ELÉTRICA**

FI/GIA/05
18 a 21 de Outubro de 2015
Foz do Iguaçu - PR

GRUPO DE ESTUDO DE IMPACTOS AMBIENTAIS - GIA

EFICIÊNCIA DOS PROJETOS DE REFLORESTAMENTO DE MATAS CILIARES NO CONTROLE DOS PROCESSOS EROSIVOS NO ENTORNO DE RESERVATÓRIOS: O CASO DO RESERVATÓRIO VOLTA GRANDE (SP/MG).

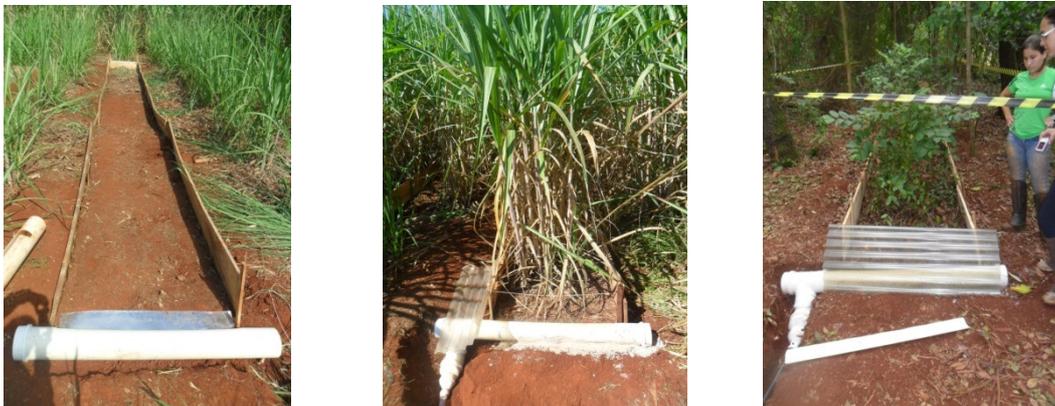
Uma vez definidas as áreas de estudo, foram construídas, a meia encosta, 3 parcelas em cada área. Para a construção das parcelas, foi utilizada a metodologia sugerida por Guerra e Oliveira (11), que consiste na implantação de parcelas de 1m de largura x 10m de comprimento (10m²), isoladas com tábuas de madeira, para coleta da água do escoamento superficial (runoff) e do material erodido (Figura 1). A captação do material foi feita por uma calha de PVC de 150mm, coberta por uma telha de acrílico, ligada por meio de uma mangueira a uma caixa d'água de 120L, devidamente enterrada no solo. Todas as parcelas tiveram sua topografia determinada com um nível automático (CST/BERGER- SAL32X).

FIGURA 1 – Detalhe das parcelas instaladas

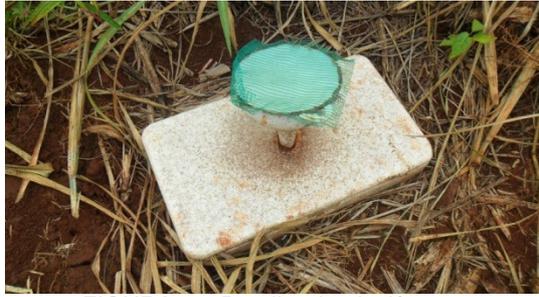
Além das parcelas, foram instalados, nas laterais das parcelas, pluviômetros artesanais feitos com galões ligados a um funil através de uma mangueira. O intuito foi quantificar o volume real de chuva que transpassa a copa das árvores e alcança o solo (*throughfall*).

FIGURA 2 – Detalhe do pluviômetro

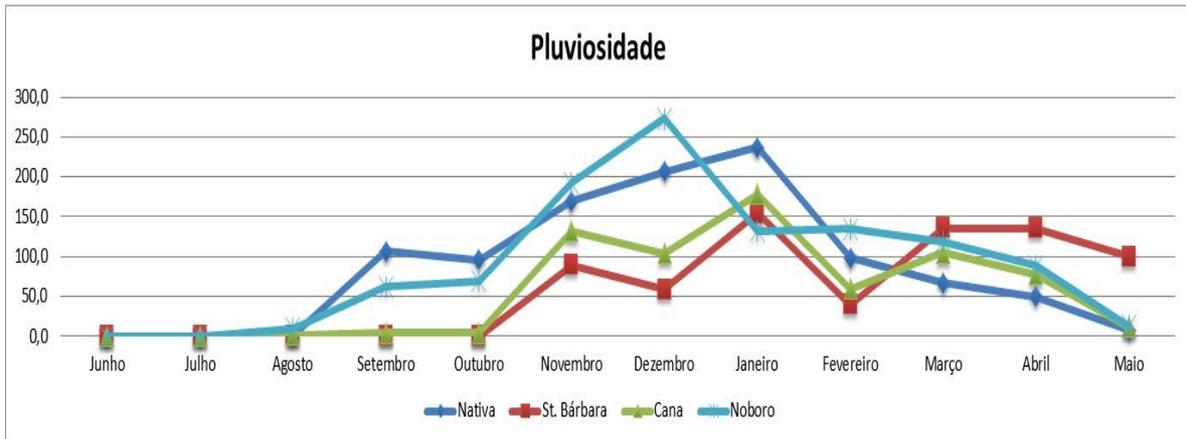
Os dados pluviométricos da estação Volta Grande mostraram uma média anual de 1212,4mm anuais, nos últimos 40 anos, porém no período monitorado este total foi de apenas 1091mm. Os pluviômetros de campo registraram o período chuvoso concentrado entre novembro e fevereiro. (figura 1), com 59% do total da precipitação total anual. Os pluviômetros de campo registraram uma retenção, pela copa das árvores, de até 40%.

FIGURA 3- Pluviosidade mensal registrada nas áreas monitoradas

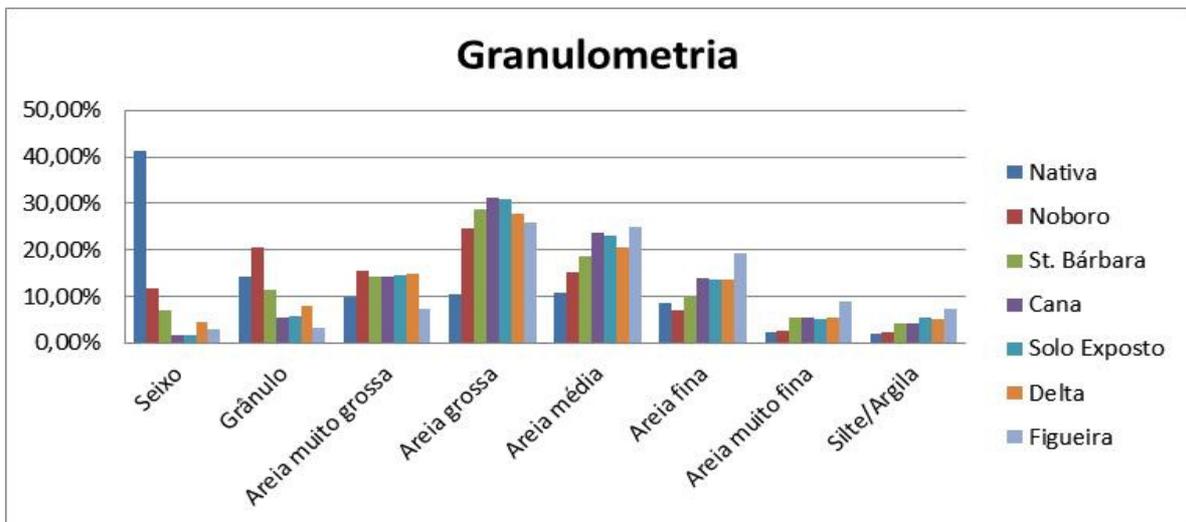
A declividade das parcelas variou entre 2,5 e 5°, caracterizando áreas relativamente planas. Os solos encontrados podem ser classificados como latossolos vermelho-escuro, derivados da alteração dos basaltos da Formação Serra Geral. Trata-se de solos francamente arenosos (Figura 4), a exceção da área de Mata Nativa, que apresenta substrato cascalhoso, evidenciando uma forte influência fluvial, hipótese corroborada pela grande presença de seixos quartzos nesta área. As demais áreas apresentam solos compostos por kaolinita, gibbsita e hematita, caracterizando solos ricos em Fe e Al (Figura 5).

FIGURA 4- Granulometria dos solos das parcelas

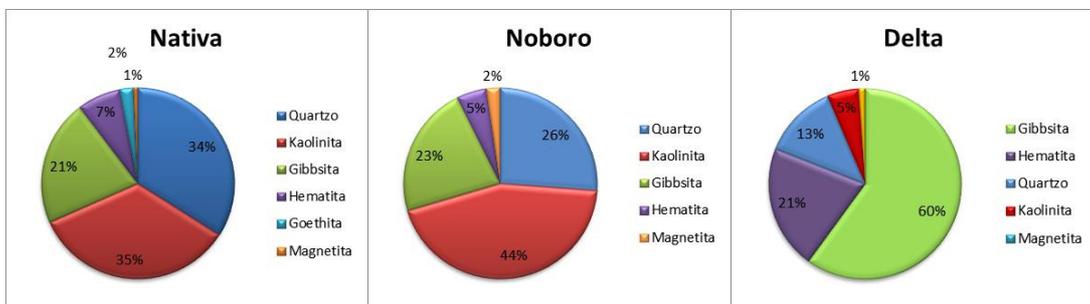
FIGURA 5- Composição mineralógica de algumas das áreas estudadas

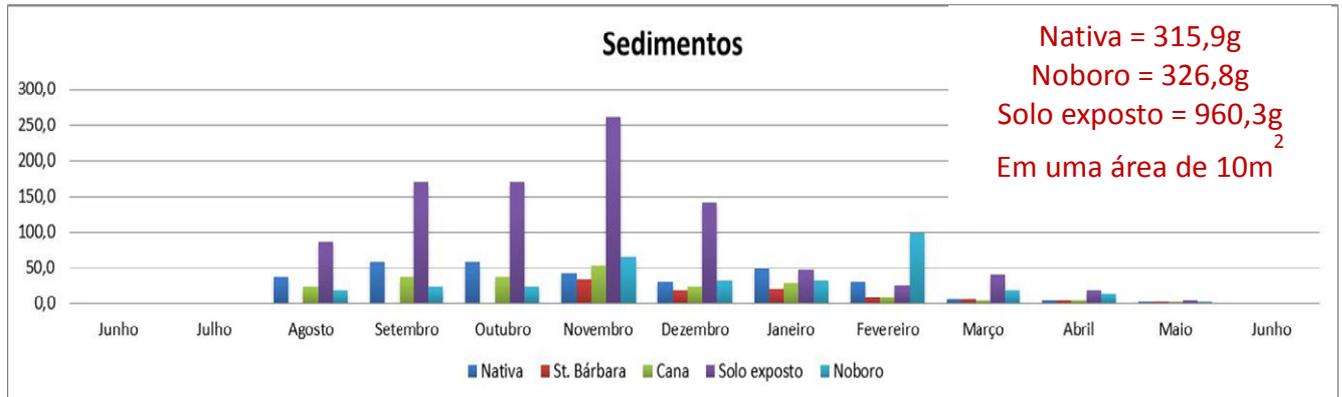
A produção de sedimentos nas áreas reflorestadas foi muito semelhante à encontrada na área com Mata Nativa e cerca de 600% menor que nas parcelas de solo exposto, obtidas no período chuvoso (Figura 6).

FIGURA 6- Produção de sedimentos mensal registrada nas áreas monitoradas

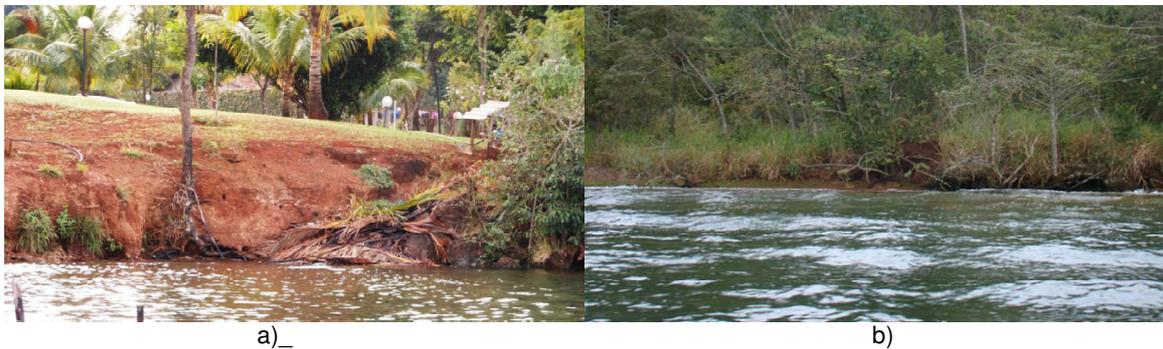
Foram verificados em dezembro de 2014 cerca de 100 pontos com feições erosivas e com projetos de contenção. A classificação visual da intensidade dos processos erosivos mostrou que em margens sem proteção de mata ciliar (22 K 48° 12' 10,97" W e 20° 1' 50,20" S - Figura 7a) foram verificadas feições erosivas mais acentuadas quando comparadas com regiões com mata ciliar (22 K 48°13'16,73" W e 20°2'34,59" S – Figura7b).

FIGURA 7: vista da erosão por ondas a) área desmatada e b) área com mata ciliar preservada.

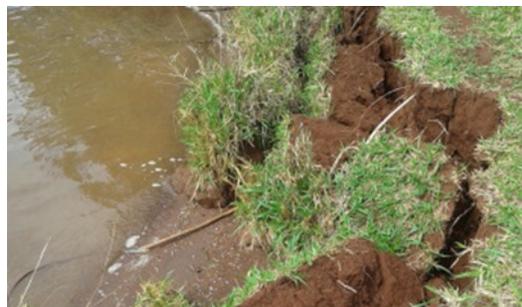
Com os levantamentos topográficos foi possível se constatar um recuo da linha da água, resultado da redução no nível de água no reservatório devido à baixa precipitação registrada nos últimos 18 meses. Apesar disso, na área de pasto houve um recuo da margem devido à queda de talude, de mais de 30cm (Figura 8), provocado pela ação das ondas. Nas áreas reflorestadas e na mata nativa, a erosão não foi significativa.

FIGURA 8: Detalhe da queda de talude na área de pasto, devido à ação de ondas.
