**XXIII SNPTEE  
SEMINÁRIO NACIONAL  
DE PRODUÇÃO E  
TRANSMISSÃO DE  
ENERGIA ELÉTRICA**

FI/GIA/13  
18 a 21 de Outubro de 2015  
Foz do Iguaçu - PR

**EFEITOS DA INCRUSTAÇÃO DE MACROGANISMOS SOBRE MATERIAIS DE CENTRAIS NUCLEARES QUE  
UTILIZAM ÁGUA DO MAR NOS SISTEMAS DE REFRIGERAÇÃO**

**Paulo Artur Pimentel Tavares da Silva  
ELETRONUCLEAR**

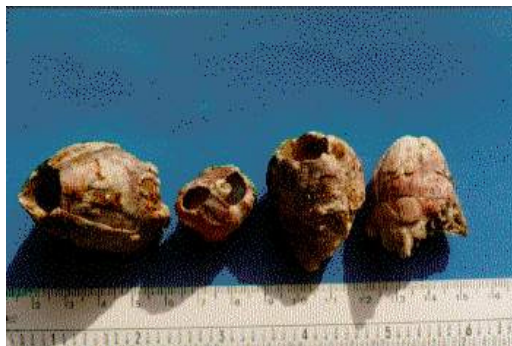
Figura .3 – Exemplo de cracas encontradas no circuito de refrigeração

Estas incrustações eram representadas em sua grande maioria de crustáceos da classe cirripédia, conhecida como “cracas” (figura 3), que encontraram condições favoráveis ao seu desenvolvimento na grande quantidade de nutrientes na massa d’água, aliadas a ausência de competidores foto positivos na escuridão do canal de entrada e no interior dos componentes do sistema de refrigeração. O crescimento desordenado desses macroorganismos trouxe consequências desastrosas em Angra 1, causando danos irreparáveis nos tubos do condensador pelo processo de corrosão-erosão e entupimento dos mesmos, que sendo plugueados comprometeram significativamente a eficiência térmica e operacional da Usina.

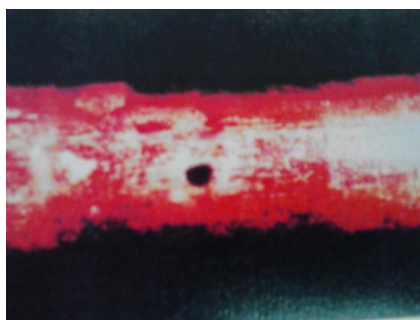
Figura 4 – Craca aderida ao tubo de Cu/Ni 90/10 com diâmetro de 3/4” do trocador do SARET e tubo de cobre com perfuração

Os tubos de Cu/Ni 90/10 deste trocador de calor refrigerado com água do mar começaram a perfurar após alguns meses de operação. Mostrou-se que o fenômeno era causado por objetos sólidos temporariamente bloqueados no interior dos tubos provocando turbulência no fluxo de água e conseqüente erosão localizada nas adjacências.

Neste período foi detectado um desenvolvimento descontrolado de cirripédios (cracas) formando camadas compactas ao longo do sistema de água de circulação que variavam de 5 a 20 cm. Esse tipo de desenvolvimento provocou o “sufocamento” e conseqüentemente, a morte dos indivíduos que estavam diretamente fixados às paredes do sistema. Desta maneira, a renovação do cimento fixador foi interrompida, o que acarretou o desprendimento de grandes placas de cirripédios. Como não existia nenhum tipo de filtro nas caixas do trocador, essas placas eram fragmentadas pelo impacto direto no espelho, onde estavam os tubos de cobre. Isto resultou em entupimentos e/ou bloqueios parciais como mostra a figura 4, provocando um turbilhonamento, que acarretou perfurações erosivas nas regiões adjacentes às carapaças..

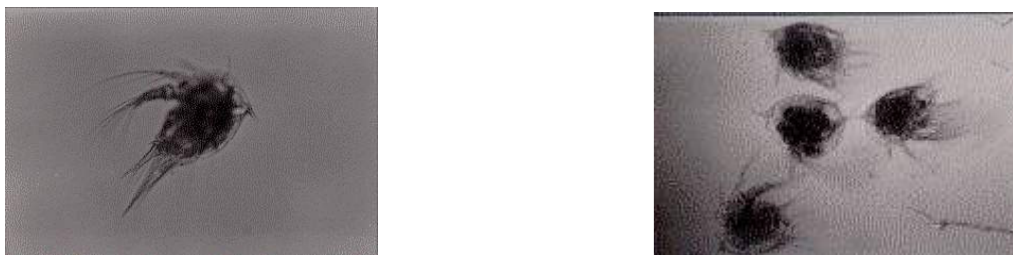
Figura 5 – Exemplo de larvas de cirripédios da espécie *Balanus amphitrite*

Em virtude desse problema, foi implantado o sistema de cloração contínua à baixa concentração de aproximadamente 0,1 mg/L (0,1 ppm) de cloro total residual. As clorações contínuas de baixa concentração são usadas em muitos casos para o controle de “fouling” em regiões de baixa velocidade de fluxo. Entretanto cabe ressaltar que os organismos cirripédios adultos são bastante resistentes às clorações contínuas e intermitentes, sendo que o mesmo não acontece com as formas larvares (figura 5).

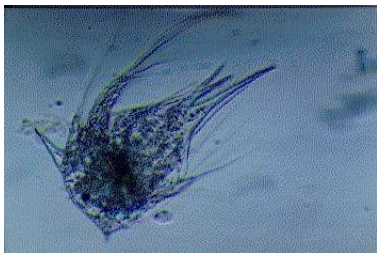
Figura 7 – Nauplio I

Os náuplios de *Balanus Amphitrite* passam por seis fases distintas de crescimento que se diferenciam entre si principalmente pela presença de setas, sétulas, espinho e tamanho do corpo. Estes estágios duram, aproximadamente, de 9 a 11 dias, partindo do estágio de náuplio I, mostrado na figura 7. Após este período, ocorre o aparecimento da larva cipris, que é capaz de se fixar no substrato através da glândula de cimento. Uma vez fixada, a cipris [4] sofre inúmeras metamorfoses até atingir a fase jovem, quando passa a crescer, atingindo a fase adulta mostrado na figura 8.

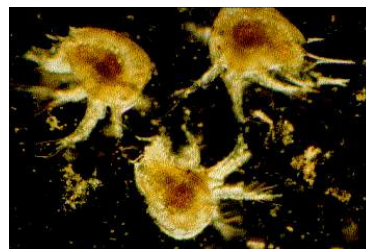
Figura 8 – Fase adulta da larva cipris

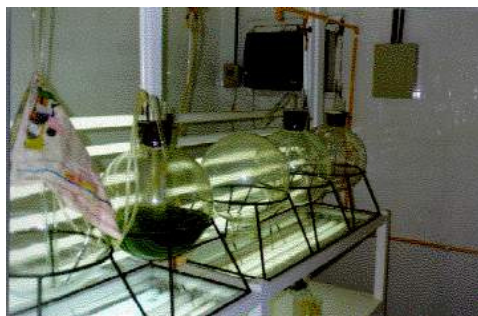
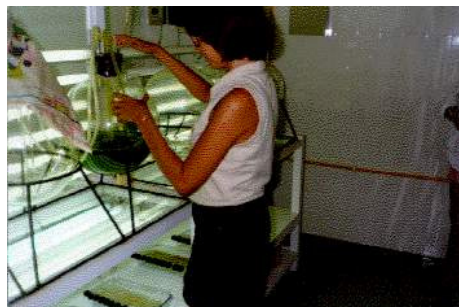
Figura 9 – Coleta de nutrientes à base de microalgas e fitoplanctons

Após a eclosão, a água da cuba foi filtrada através de uma malha de 100 µm, utilizando-se um sifão de plástico. Posteriormente, a malha contendo os náuplios foi "lavada" com água do mar filtrada e esterilizada com UV e os náuplios nela retidos foram transferidos para um bécher de 3 litros com água filtrada e esterilizada. Concluída esta etapa, os náuplios foram alimentados com a microalga *Tetraselmis* (figura 9).

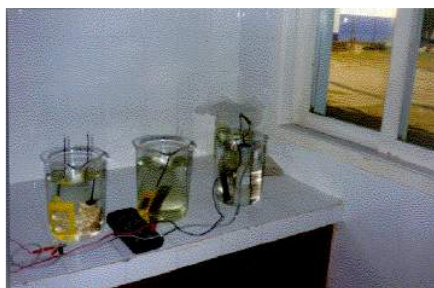
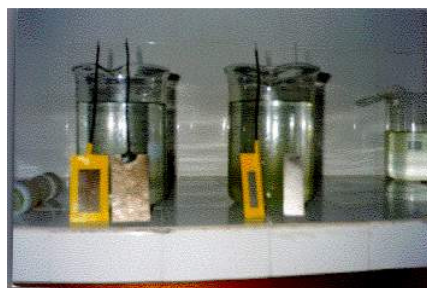
Figura 10 - Detalhe dos dispositivos do experimento de laboratório

O ensaio de laboratório consistiu em imergir 2 (dois) corpos-de-prova de cada material em bécheres com volume de 3 litros contendo 3 (três) meios distintos para exposição dos materiais. A figura 10 mostra os dispositivos do experimento de laboratório.

- O Meio 1 era composto de água do mar natural esterilizada com raios ultra violeta, com nutrientes (microalgas e fitoplanctons) e inoculadas com larvas de cirripédios, da espécie *Balanus Amphitrite* semelhante a existente na água do mar de Angra.
- O Meio 2 era composto de água do mar natural esterilizada com raios ultra violeta e nutrientes.
- O Meio 3 era composto somente de água do mar esterilizada para controle do experimento.

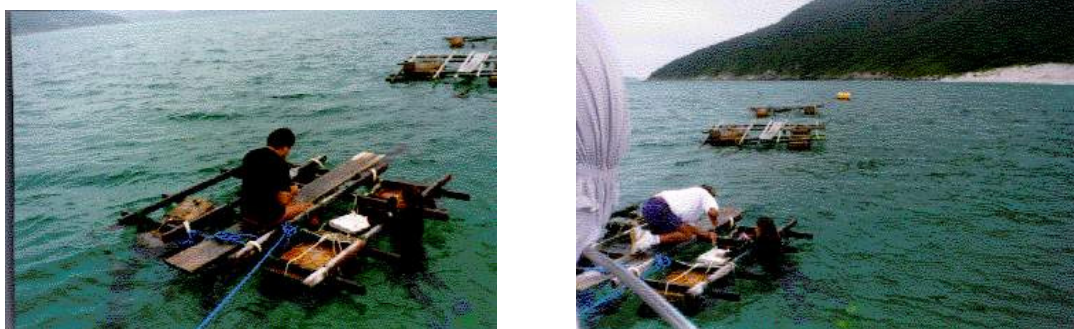
Figura 11 – Detalhe da balsa do IEAPM

Este experimento foi iniciado em 08/01/99 com a exposição dos corpos-de-prova numa das balsas do IEAPM (figura 11) na Ilha de Cabo Frio fundeada a 40 metros da Praia do Farol no município de Arraial do Cabo que está localizado a leste da cidade do Rio de Janeiro (23º 44', S 42º W).

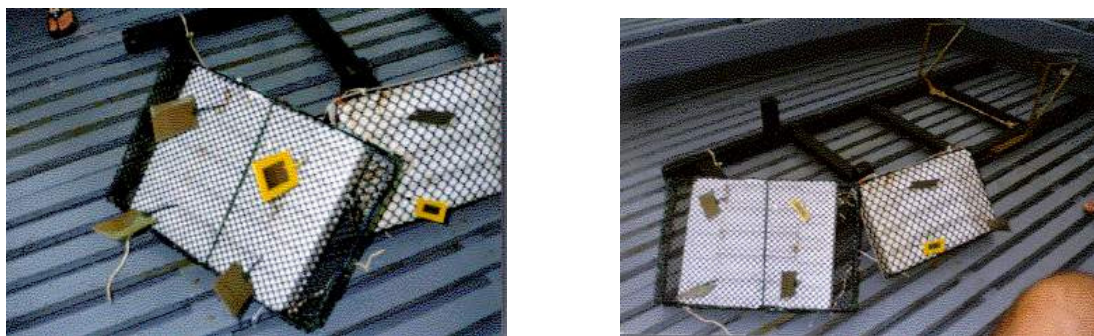
Figura 12- Foto da estrutura de fixação dos corpos-de-prova

Os corpos-de-prova foram fixados numa estrutura retangular de isopor, que podemos ver na figura 12, de forma a garantir que os materiais ficassem submersos a uma profundidade de aproximadamente 20 cm, independente da variação de maré.

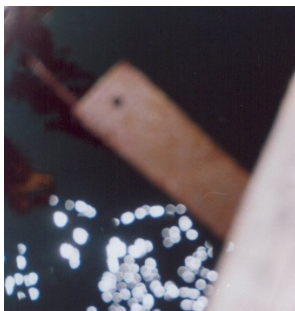
Figura 13 – titânio após 7 dias de exposição no mar.

Os corpos de prova de titânio apresentaram a formação de "biofouling" logo nos primeiros dias de imersão no mar (figura 13). No final do ensaio os corpos de prova de titânio estavam completamente cobertos de algas. Por outro lado, não houve nenhum tipo de incrustação na superfície dos corpos-de-prova da liga Cu/Ni, conforme mostra a figura 14.

Após a formação do filme bacteriano, foi criada a condição necessária para o desenvolvimento das diatomáceas e outras microalgas que passaram a predominar no biofilme conforme mostra a figura 13.
