**XXIII SNPTEE
SEMINÁRIO NACIONAL
DE PRODUÇÃO E
TRANSMISSÃO DE
ENERGIA ELÉTRICA**

FI/GTM/11
18 a 21 de Outubro de 2015
Foz do Iguaçu - PR

**GRUPO DE ESTUDO DE TRANSFORMADORES, REATORES, MATERIAIS E TECNOLOGIAS EMERGENTES -
GTM**

**TRANSFORMADORES ELEVADORES DA UHE GUARICANA COM ÓLEO VEGETAL ISOLANTE (OVI) –
INOVANDO COM SUSTENTABILIDADE, SEGURANÇA E CONFIABILIDADE**

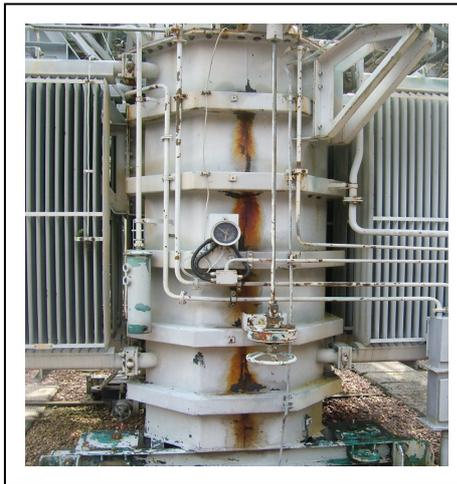
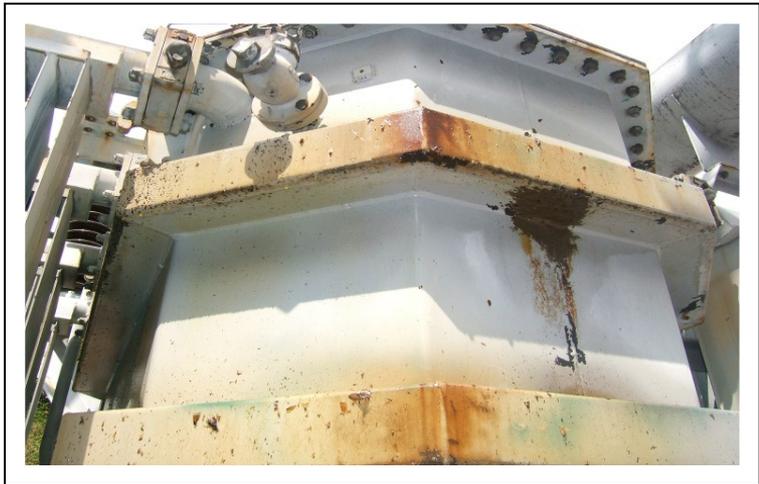
FIGURA 3 – Transformadores substituídos FIGURA 4 – Transformadores substituídos, em final de vida

O estado geral dos transformadores originalmente instalados na usina em 2012 era crítico, com alguns casos de contaminação com PCB e muitos pontos de vazamento por corrosão em vários equipamentos, o que expunha a empresa à riscos de contaminação do meio ambiente em função da localização da subestação e da não existência de poço de separação e coleta de óleo.

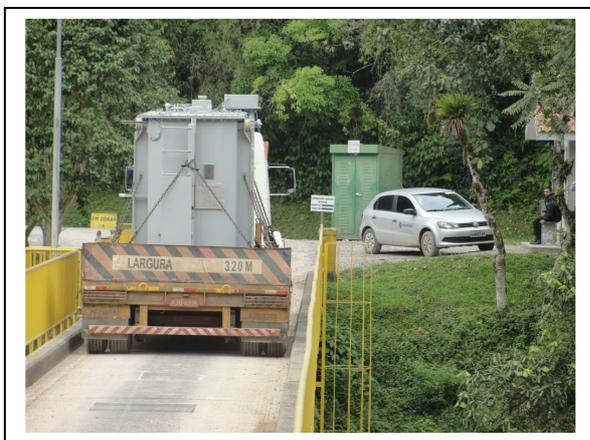
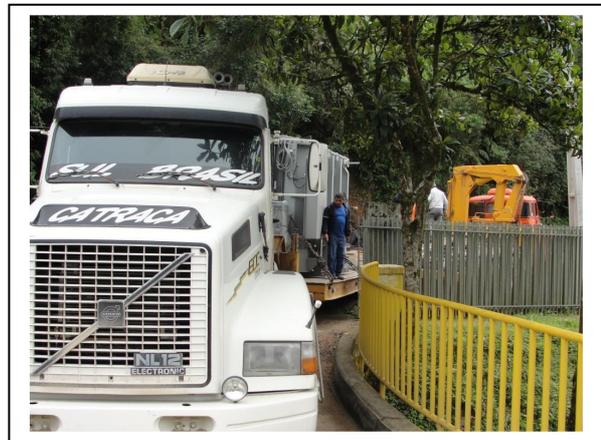
FIGURA 5 – Transformadores substituídos

FIGURA 6 – Transformadores substituídos em final de vida útil
