**XXIII SNPTEE
SEMINÁRIO NACIONAL
DE PRODUÇÃO E
TRANSMISSÃO DE
ENERGIA ELÉTRICA**

FI/GGH/15
18 a 21 de Outubro de 2015
Foz do Iguaçu - PR

ANÁLISE DA CONDIÇÃO DO ISOLAMENTO DE GERADORES COM ENROLAMENTO DE ARMADURA REFRIGERADO A ÁGUA

**Marco Aurélio Siqueira Mauro(*)
ITAIPU BINACIONAL**

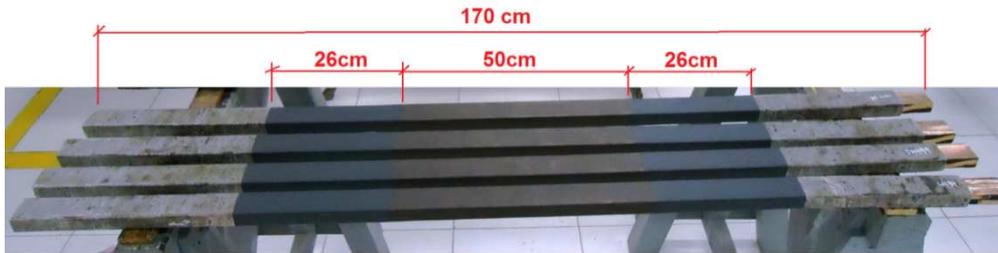
FIGURA 7 – Corpos de Prova para avaliação da Isolação

- 100% das barras, cujo comprimento da parte reta tem 3,26 metros, apresentam um corte na isolação na face estreita e estão deformadas (arco), fruto do processo de desmontagem das barras;
- A barra nº 4419 apresentava a isolação perfurada no meio da parte reta por ensaio de tensão aplicada realizado no laboratório da Usina de Itaipu, provavelmente oriundo de um dano mecânico na isolação causado pela remoção das barras do gerador;
- A possibilidade de confeccionar 05 (cinco) corpos de prova onde fosse possível submeter 50cm da

isolação a avaliação da condição atual, o que resultou em um corpo de prova de aproximadamente 170 cm de comprimento, conforme ilustra a Figura 7.
