**XXIV SNPTEE
SEMINÁRIO NACIONAL DE PRODUÇÃO E
TRANSMISSÃO DE ENERGIA ELÉTRICA**

22 a 25 de outubro de 2017
Curitiba - PR

GRUPO DE ESTUDO GERAÇÃO HIDRÁULICA- GGH

Análises e procedimentos para recuperação de trincas nas espiras polares do gerador 3 da Usina Hidrelétrica de Salto Santiago

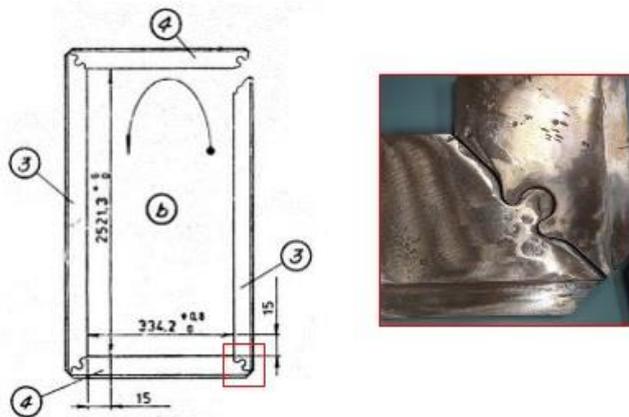
A construção da bobina polar dos polos dos geradores da Usina de Salto Santiago, é feita através de 15 espiras prensadas, sendo cada espira composta por 4 segmentos retangulares de cobre conectados através de juntas brasadas, tipo “jig-saw”, por solda prata, totalizando uma quantidade de 3.600 uniões por gerador.

FIGURA 1 – Construção da bobina polar – Encaixe “Jig-Saw”.
