GRUPO DE ESTUDO DE GERAÇÃO HIDRÁULICA- GGH

EMPREGO DA ANÁLISE COMPUTACIONAL NO DIAGNÓSTICO DA CAUSA RAIZ DA FALHA DOS MANCAIS DO ANEL DE REGULAÇÃO – ESTUDO DE CASO DA UHE SÃO SALVADOR

HAIN, F. L. (*)	CIBULSKI, L. J.	MARIANO, M. T.	ILHA, E. K.
ENGIE BRASIL ENERGIA S.A	ENGIE BRASIL ENERGIA S.A	ANDRITZ HYDRO	ANDRITZ HYDRO

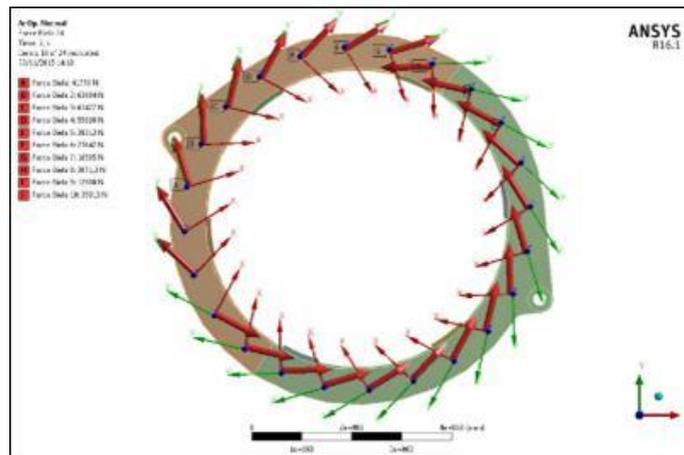
FIGURA 10: Forças no anel de regulação

- Todos os tirantes foram carregados de acordo com a pré-tensão de projeto, conferindo condições realistas ao modelo.
- As forças no anel de regulação devido ao torque hidráulico na palheta foram obtidas a partir dos cálculos de CFD para as palhetas diretrizes individualmente, mostrando uma grande variação de direção e intensidade entre elas (Figura 10).
