GRUPO DE ESTUDO DE GERAÇÃO HIDRÁULICA - GGH

MONITORAMENTO DO BAIXO ISOLAMENTO DO MANCAL DO COMPENSADOR SÍNCRONO CS01 – STVT.O

RESUMO

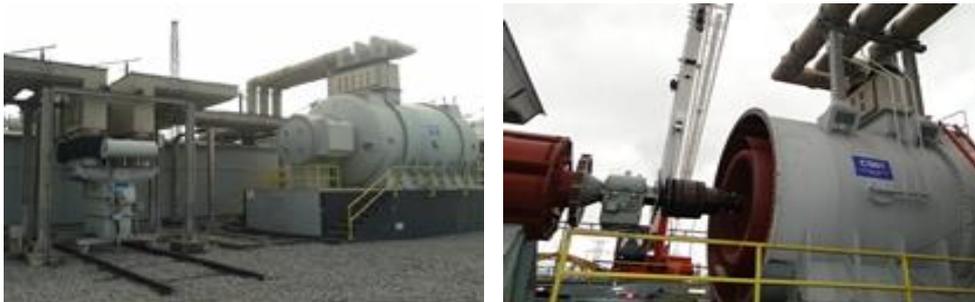
Figura 2. Compensador Síncrono CS01

(a) Equipamento instalado em operação (b) Equipamento desmontado durante manutenção

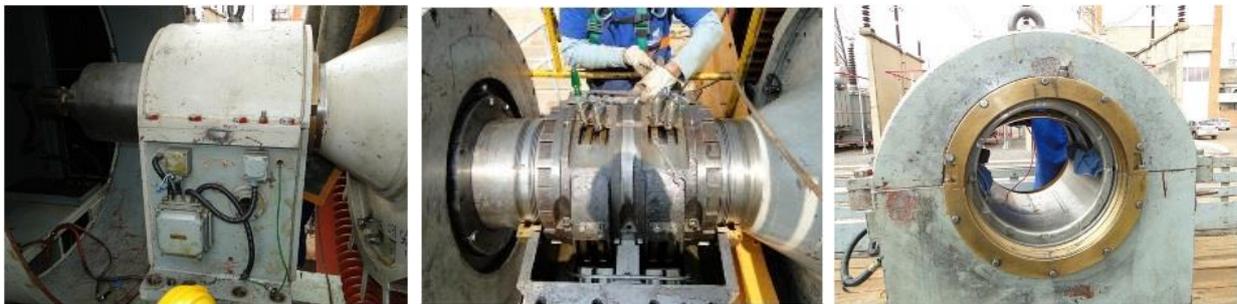
Figura 3. Mancal da máquina síncrona CS01

As caixas dos mancais são auto alinhadas, de aço fundido apoiadas num pedestal de aço soldado, ver Figura 3. Os mancais possuem uma camada de babbitt especial para evitar o contato direto com a estrutura de suporte. As metades inferiores possuem um bom acabamento e não possuem passagem de óleo. A borda de entrada produz um filme uniforme de óleo de alta pressão sobre toda a superfície de trabalho.

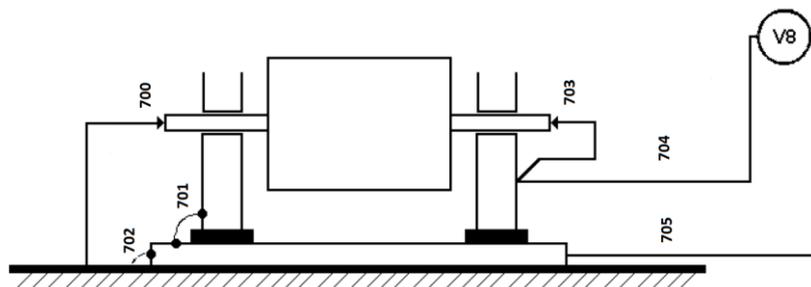
Figura 4. Diagrama esquemático do circuito de medição da tensão no eixo

Tensões induzidas no eixo podem causar correntes relativamente elevadas através dos mancais, as quais podem causar rapidamente danos na superfície do munhão, caso os mancais não sejam isolados. Ambas as caixas dos mancais são isoladas do corpo da máquina por este motivo. Cabos terminais são conectados em cada caixa de mancal para permitir uma verificação da isolação do mesmo. Existem duas escovas, uma em cada extremidade do eixo da máquina. A medição da isolação do mancal é feita por um voltímetro V8 instalado no painel CA, no cubículo dos equipamentos elétricos auxiliares. O voltímetro tem escala de 0 à 2,5 Volts. A inexistência de tensão no mancal mostra que a isolação do mancal está danificada e a máquina deve ser parada. A Figura 4 ilustra o diagrama elétrico de ligação do medidor V8 na máquina.
