**XXIV SNPTEE  
SEMINÁRIO NACIONAL DE PRODUÇÃO E  
TRANSMISSÃO DE ENERGIA ELÉTRICA**

CB/GGH/24

**ANÁLISE DE SINAIS DINÂMICOS PARA DETERMINAÇÃO DA CAUSA RAIZ DE FALHA EM UM CONJUNTO  
GERADOR DE 120 MW**

**Renato V. Del Frari(\*)  
ENGIE**

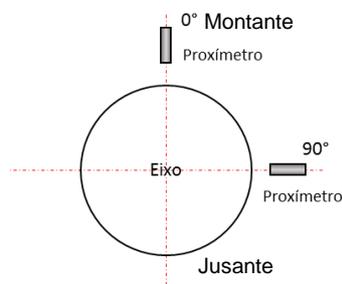
FIGURA 2 – Disposição dos sensores de proximidade

A medição da vibração relativa dos mancais é efetuada através de sensores de proximidade instalados conforme Figura 2.
