CB/GLT/08

**XXIV SNPTEE
SEMINÁRIO NACIONAL DE PRODUÇÃO E
TRANSMISSÃO DE ENERGIA ELÉTRICA**

GRUPO DE ESTUDO DE LINHAS DE TRANSMISSÃO - GLT

**INSPEÇÃO *IN-SITU* DOS ISOLADORES POLIMÉRICOS DE 500 kV EM LINHA DE TRANSMISSÃO
ENERGIZADA POR RADIOGRAFIA DIGITAL COMPUTADARIZADA**

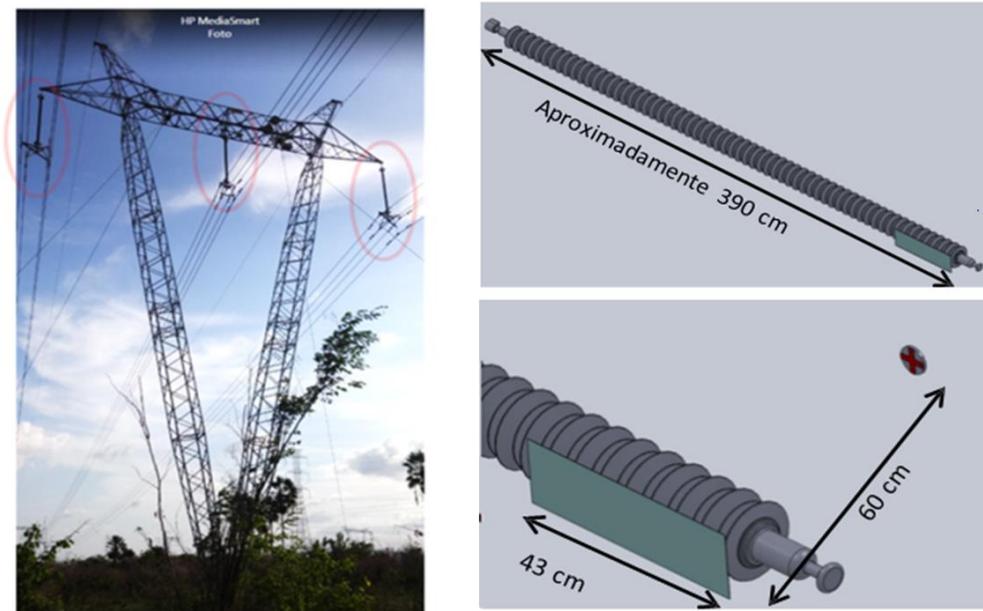
Figura 2 - Foto da torre em "V" No. 211-1 com isoladores poliméricos em "I". Esquema para exposição de Imaging Plate para radiografar toda extensão do isolador polimérico de 500 kV, que possui aproximadamente 4 m de comprimento.

Assim, testes radiográficos foram realizados em campo na torre em “V” estaiada mostrada na figura 2, da linha de transmissão de 500 kV energizada de Sobral-Fortaleza nos isoladores poliméricos dispostos em “1”.

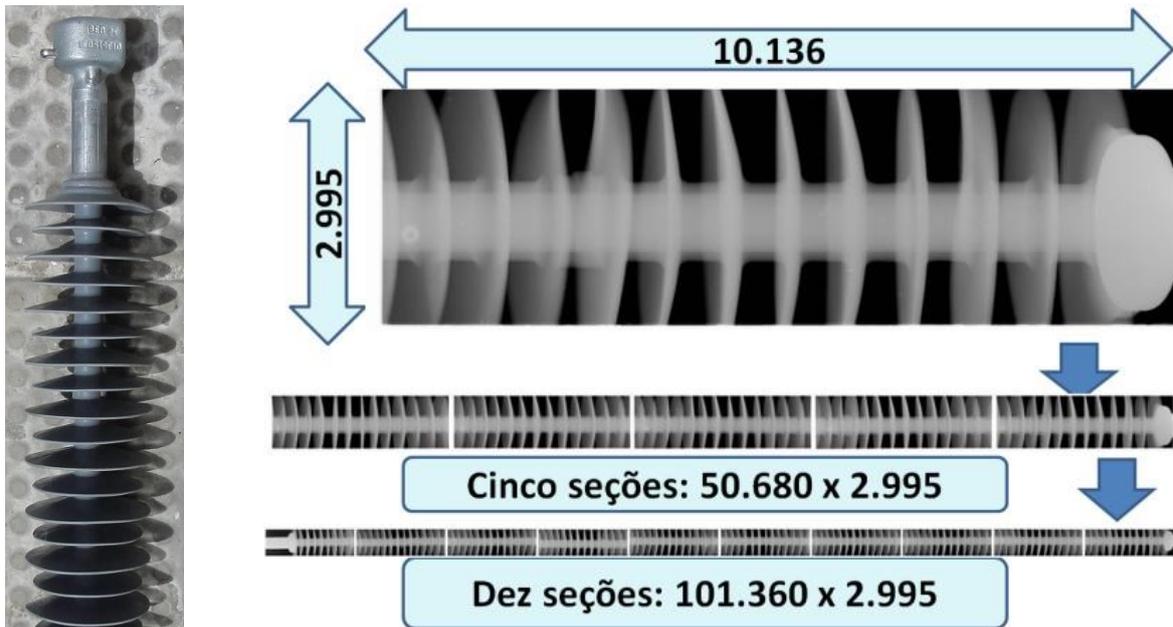
A partir de cada isolador polimérico novo, foram obtidas 20 imagens radiográficas, sendo 10 radiografias na posição zero e outras 10 radiografias a 90 graus. No total, a partir de 15 isoladores, foram obtidas 300 radiografias. A figura 3 mostra as imagens radiográficas digitais dos isoladores poliméricos novos e a quantidade de pixels que cada imagem contém. Uma imagem radiográfica contém 30.357.320 pixels (10.136 x 2.995) e dez imagens justapostas contêm 303.573.200 pixels.

Figura 3. Na foto à esquerda mostra uma secção do isolador polimérico de 500 kV. À direita, as imagens radiográficas e quantidade de píxeis para uma radiografia, cinco radiografias justapostas e dez radiografias justapostas, as quais foram obtidas com a fonte de raios-X posicionada a 60 cm do IP utilizando Imaging Plate de 43 cm x 12,5 cm.

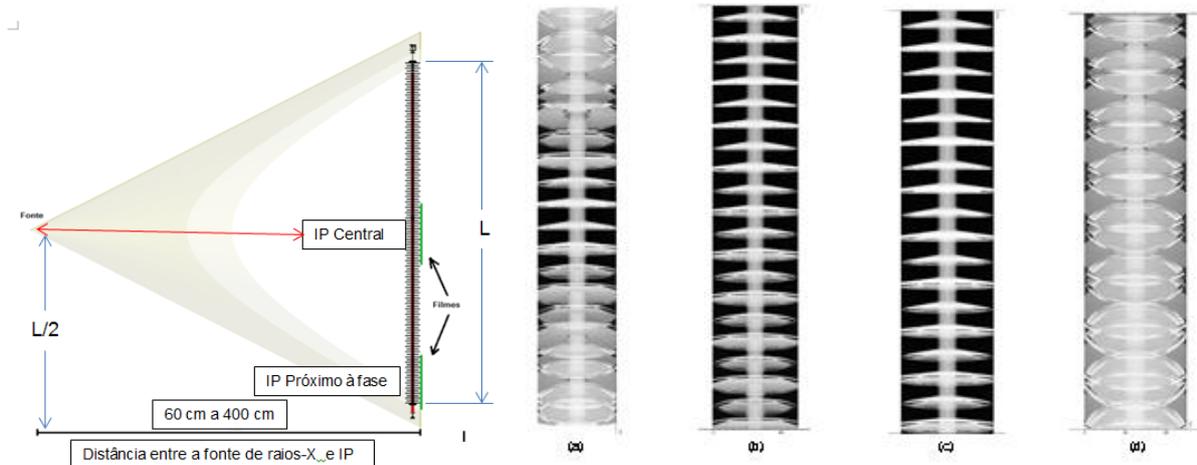
Para o desenvolvimento de um sistema de radiografia digital de alta resolução espacial para testes *in-situ*, isto é, em linha de transmissão de 500 kV energizada, inicialmente, estudo de um sistema radiográfico foi realizado utilizando simulador numérico para determinar parâmetros radiográficos. A simulação numérica de radiografia do isolador polimérico foi realizada variando a distância da fonte de raios-X de 60 cm a 400 cm. A figura 5 mostra um esquema de simulação numérica quando a fonte de raios-X é posicionada a 400 cm do Imaging Plate. Nesta posição, nota-se que o feixe de raios-X consegue cobrir toda extensão do isolador polimérico. Em princípio, fixando-se a fonte de raios-X na posição intermediária e a 400 cm do IP, expando o Imaging Plate possibilitaria e obter imagem radiográfica ao longo do isolador. Entretanto, as simulações da figura 5 mostram os resultados de simulação numérica quando a fonte de raios-X é posicionada a 60 cm, 250 cm e 400 cm. A 60 cm, nota-se que as aletas das extremidades superpõe-se dificultando a inspeção da região entre as aletas. Por outro lado, quando é

fonte de raios-X é posicionada a 400 cm, a imagem radiografia da posição central do isolador polimérico as aletas não se superpõem. Por outro lado, as regiões extremas do isolador polimérico, junto à fase e junto à terra, as aletas se superpõem, dificultando de sobremaneira as análises das superfícies. Para validar os parâmetros radiográficos de simulação numérica, testes radiográficos foram realizados no laboratório de radiografia industrial da UFPE. A fonte de raios-X foi posicionada a 506 cm do Imaging Plate, 120 kV x 1 mA e 300 s, e os resultados estão mostradas na figura 6.

Figura 5. Simulação numérica de radiografia do isolador polimérico de 500 kV: (a) a 60 cm de IP central, (b) a 250 cm de IP central, (c) 400 cm de IP central e (d) 400 cm de IP próximo à fase, de acordo com o esquema acima. Radiografia simulada da parte inferior do isolador polimérico quando a fonte de raios-X foi posicionada a 40 cm do Imaging Plate e na altura intermediária. O resultado mostra que as aletas se superpõem dificultando a análise.
