**XXIV SNPTEE
SEMINÁRIO NACIONAL DE PRODUÇÃO E
TRANSMISSÃO DE ENERGIA ELÉTRICA**

CB/GLT/09

**AValiação da Integridade de Emendas à Compressão por Inspeção Radiográfica
em Linha Viva**

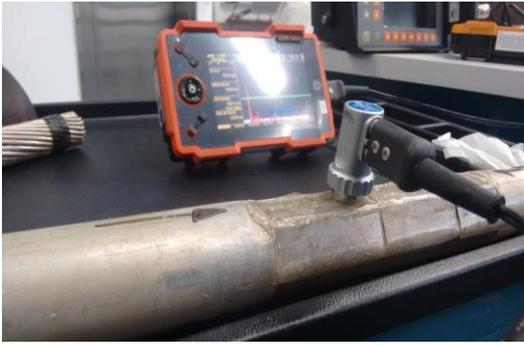
A SMTE fez alguns testes com equipamento de ultrassom para avaliação de emendas, como mostram as figuras 13 e 14 abaixo. O principal problema é a dificuldade na interpretação dos resultados, uma vez que o aparelho não define qual a razão da discontinuidade.

FIGURA 13 - Inspeção em laboratório de luva de alumínio com transdutor ultrassônico

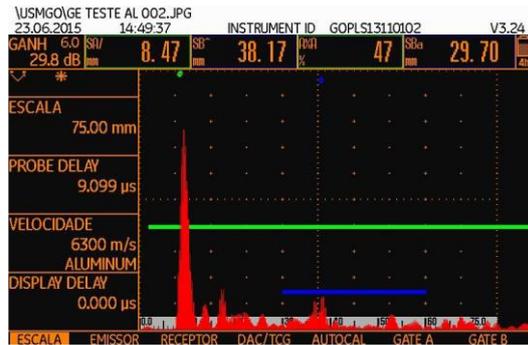
FIGURA 14 - Os picos indicam descontinuidades no material

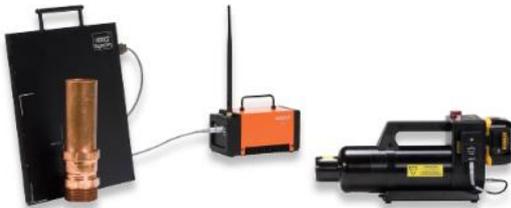
Aparelhos de raios-X possuem uma eletrônica embarcada que se mostrou vulnerável ao campo eletromagnético da LT (v. próximo capítulo). Seu uso em linha-viva demandaria o desenvolvimento de uma blindagem para o instrumento. Essa restrição não ocorre com a radiografia com raios gama.

FIGURA 15 - Equipamento de radiografia digital portátil com raios-X

O efeito do campo eletromagnético provoca diversos problemas nos equipamentos de raios-X, tais como descarga das baterias, interferências na transmissão sem fio e danos na eletrônica embarcada.

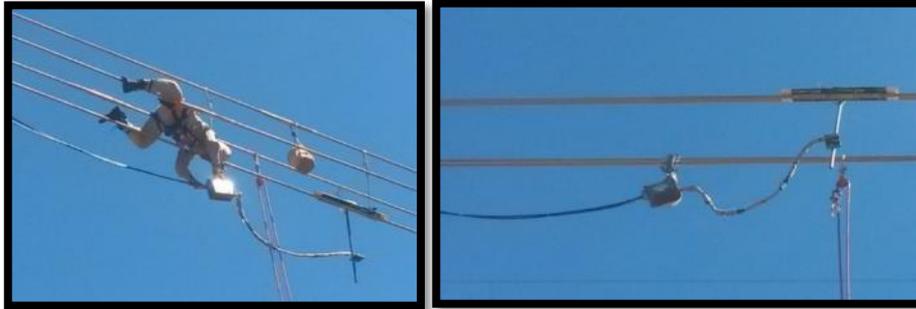
Foram realizadas inspeções em 56 emendas, aproximadamente 5% do total da linha, durante uma semana, conforme tabela 1. Para esta atividade foi utilizado uma fonte radioativa de Iridio 192. As imagens na figura 19 mostram o trabalho executado. A figura 20 mostra imagem obtida de uma das emendas.

FIGURA 19 - Instalação do equipamento de inspeção radiográfica com raios gama em linha viva
