XXIV SNPTEE
SEMINÁRIO NACIONAL DE PRODUÇÃO E
TRANSMISSÃO DE ENERGIA ELÉTRICA

CB/GGH/02

EXPERIÊNCIA COM O MODO DE FALHA “SPARK EROSION” NO BOBINADO ESTATÓRICO DE TURBOGERADORES DE 200 MVA

O presente trabalho apresentará a experiência com 2 turbogeradores idênticos de 200 MVA, 18 kV, 3600 rpm resfriados a ar da UEGA – Usina Termelétrica de Araucária, que apresentaram sinais de deterioração por *Spark Erosion*. Serão descritas as fases de acompanhamento da evolução do processo de deterioração ao longo dos anos de operação, com inspeções periódicas e ensaios elétricos como descargas parciais e inspeção por boroscopia, até a tomada de decisão de rebobinagem completa do estator em ambos os geradores. Neste caso, a tomada de decisão sobre rebobinagem do gerador ocorreu antes das falhas dos mesmos, quando cada gerador tinha respectivamente as seguintes EBH (Equivalent Base Hours): CTG1 36.762 EBH e CTG2 38.687 EBH de operação. Serão mostrados os aspectos e características encontradas no bobinado após a retirada das barras como a condição da pintura condutiva na superfície das barras na parte reta, da luva de supressão de corona, do núcleo magnético e outros. Também será dada uma visão g

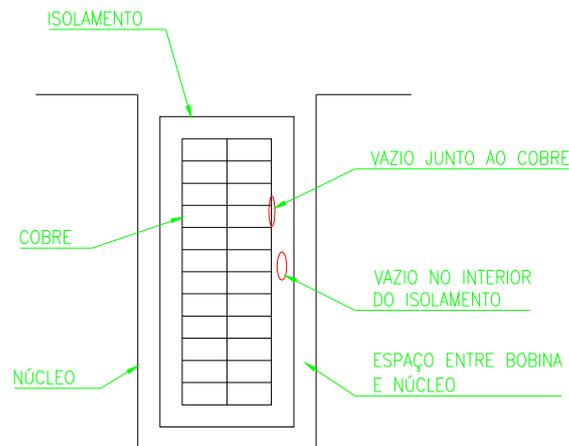
As descargas no interior das ranhuras podem ocorrer em vários locais, conforme indicado na Figura 1.

FIGURA 1 – Vazios no interior da ranhura estatórica

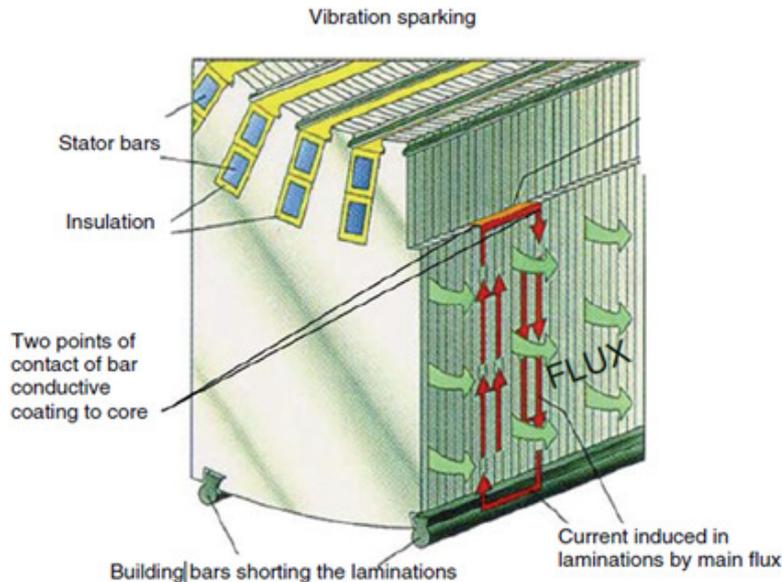
demais a ponto de curto-circuitar as lâminas do núcleo e permitir a circulação de correntes elevadas. A circulação de corrente nas barras, quando o gerador está sob carga, tende a fazer vibrar as barras no sentido longitudinal da ranhura com o dobro da frequência nominal ($2 \times 60 \text{ Hz} = 120 \text{ Hz}$). Caso as barras estejam frouxas dentro da ranhura, o atrito com as paredes internas da ranhura vai causar a erosão da tinta. A erosão da tinta vai provocar o rompimento intermitente da conexão elétrica entre a tinta e o núcleo. Caso a tinta seja muito condutiva, as correntes que circulam no núcleo serão elevadas e o rompimento intermitente do contato entre a tinta e o núcleo causará descargas de alta intensidade, capazes de erodir com muita rapidez o isolamento das barras e levando o gerador à falha (curto-circuito) em poucos anos (ver figura 2). Este fenômeno foi batizado de “spark erosion”. Note-se que a “spark” é um tipo de descarga parcial, mas tem um mecanismo causal bem diferente das descargas parciais normais; a “spark” pode ocorrer em todas as barras do enrolamento, mesmo naquelas próximas aos terminais de neutro do gerador, onde a tensão induzida no enrolamento é baixa e onde não ocorrem descargas parciais.

FIGURA 2 – Circuito de corrente no fenômeno de “spark erosion”.
Fonte:STONE, 2014, p. 200.

Em resumo, a “spark erosion” é um modo de falha que poderá estar agindo em geradores desde que haja duas condições presentes: afrouxamento das barras na ranhura (com vibração) e revestimento condutivo externo das barras muito condutivo (altas correntes circulando na tinta)

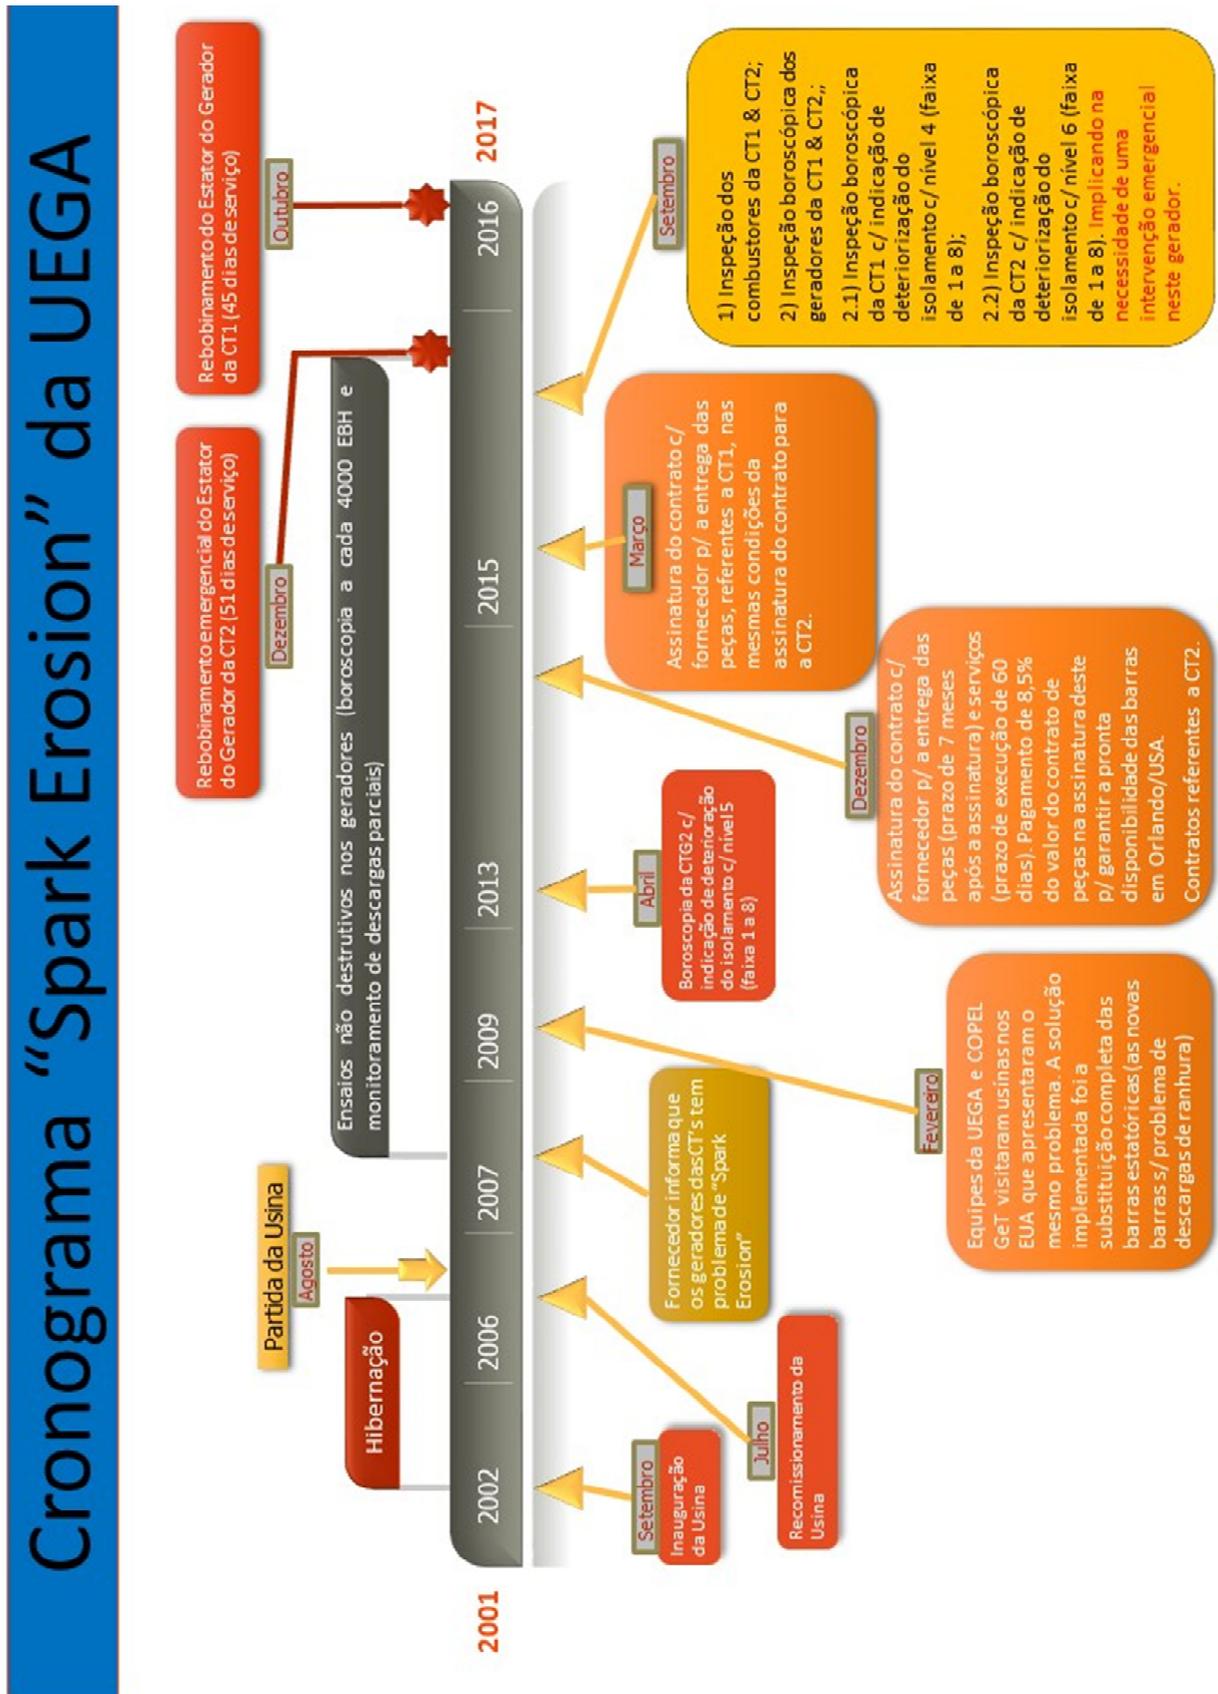
FIGURA 11 – Ordem cronológica dos eventos relacionados ao "Spark Erosion" na UEGA.
