**GRUPO DE ESTUDO DE SUBESTAÇÕES E EQUIPAMENTOS DE ALTA TENSÃO- GSE**

**ANÁLISE NO DOMÍNIO DA FREQUÊNCIA PARA DIAGNÓSTICO DE FALHA EM**  
**TRANSFORMADOR DE CORRENTE**

**Nelson Veloso Vieira**  
**COPEL GERAÇÃO E TRANSMISSÃO S.A**

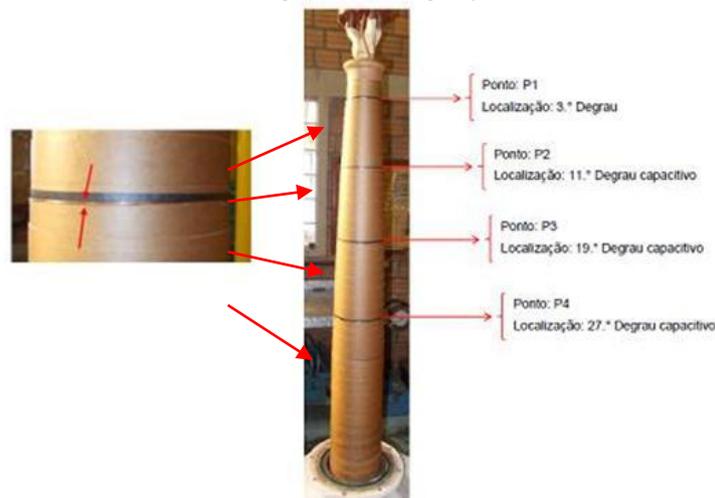
FIGURA 2 - Detalhe das espiras para futura conexão dos curtos

Após análise do sistema de dielétrico, optou-se em inserir curtos-circuitos intencionais entre algumas camadas semicondutoras, com o intuito de criar um defeito no sistema isolante do TC e assim simular uma degradação progressiva do meio isolante. A forma de distribuição e localização pode ser identificada na Figura 2.

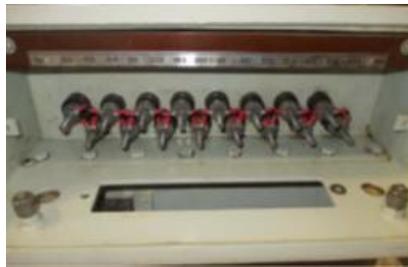
FIGURA 4 - Curto-circuito dos terminais secundários do TC

Inicialmente, foi realizado um curto-circuito nos terminais dos enrolamentos secundários do TC, conforme Figura 4, para uniformizar as capacitâncias e evitar o surgimento de tensões elevadas. Salienta-se que este processo também foi executado nos terminais de alta tensão (P1 e P2).

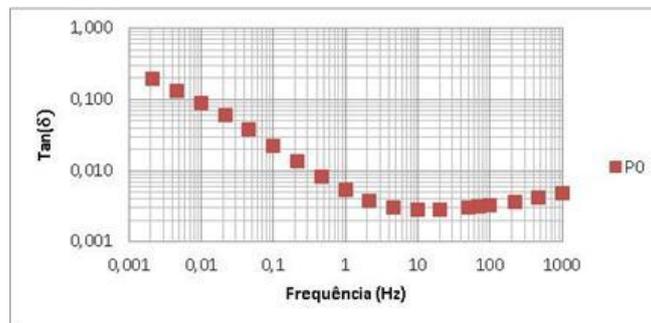
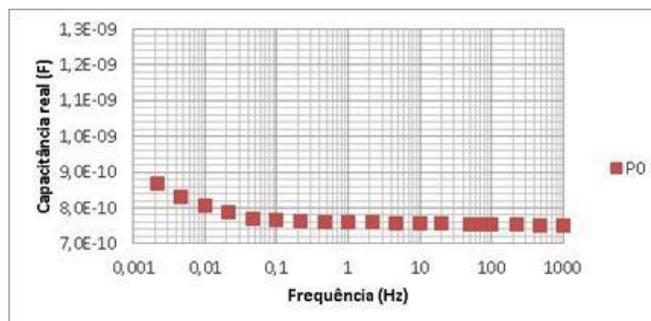
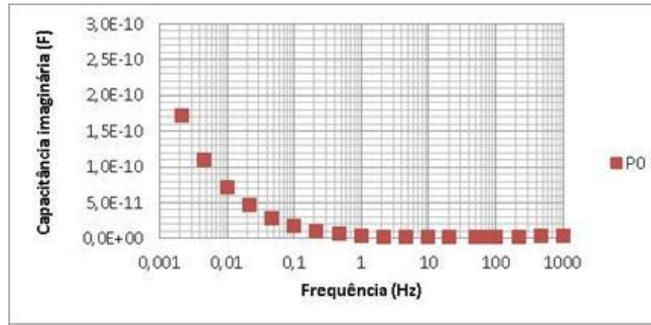
Inicialmente, foi realizado o ensaio, aqui denominado de P0, para caracterização da espectrometria para posterior comparação com os demais espectros, devido à inexistência de histórico do TC. Os gráficos das Figuras 6, 7 e 8 representam os espectros das medições do fator de dissipação ( $\tan\delta$ ), capacitância real e capacitância imaginária, respectivamente.

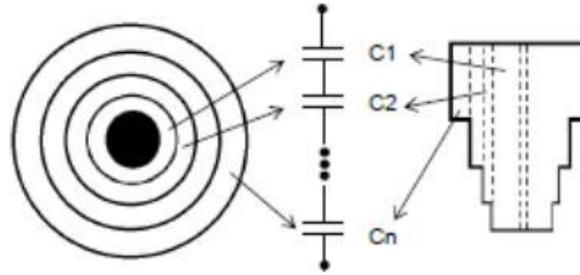
FIGURA 12 - Modelo simplificado dielétrico sistema condensivo do TC

Analisando o gráfico da Figura 10, que apresenta os espectros das capacitâncias reais obtidas nos ensaios, nota-se que este incremento é praticamente proporcional em todas frequências de ensaio. Este aumento é resultado da

alteração da capacitância geométrica do sistema isolante devido ao curto-circuito entre as camadas capacitivas do dielétrico, que de uma forma simplificada pode ser caracterizada por uma associação de capacitores em série, conforme esquema da Figura 12, onde ao se introduzir um curto entre as camadas, a capacitância equivalente resultante tende a aumentar.

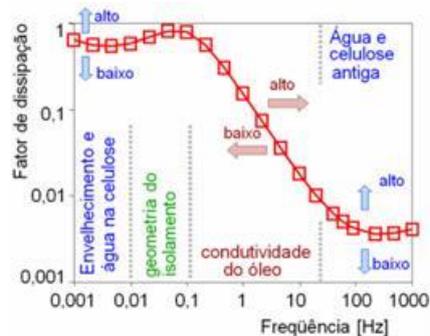
FIGURA 13 - Interpretação para os dados de domínio da frequência com a discriminação entre as influências de vários fenômenos físicos

Na Figura 9, que apresenta os espectros dos fatores de dissipação de cada ensaio, nota-se que ocorreu o incremento na amplitude dos espectros das falhas ensaiadas. Ao analisar inicialmente as alterações nas amplitudes, suspeitou-se que havia sido contaminado o dielétrico sólido com água, pois os espectros tiveram incremento nas regiões típicas utilizadas como diagnóstico de umidade no dielétrico, conforme demonstrado na Figura 14. Esta suspeita deu-se após comparação com o modelo típico Figura 13 utilizado para avaliação da condição do dielétrico conforme (2), onde alterações no espectro do fator de dissipação em determinadas regiões indicam um diagnóstico de umidade.

O gráfico da Figura 14, em comparação aos das Figuras 13 e 15, apresenta características distintas, não sendo conclusivo o diagnóstico de umidade. Ensaios no OMI foram realizados para verificar se houve acréscimo da umidade, porém as amostras apresentaram valores de teor de água estáveis, concluindo-se que os efeitos da umidade não foram significativos neste estudo. O efeito da temperatura também foi cogitado, porém o transformador foi mantido em ambiente com temperatura controlada, descartando esta hipótese.

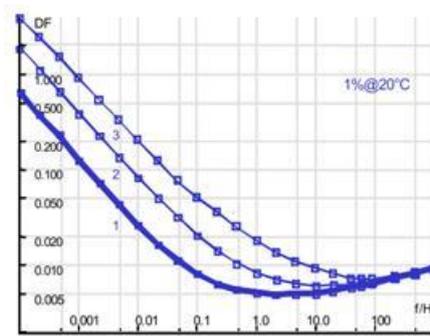
FIGURA 15 - Resposta do dielétrico de um TC, com 1%, 2% e 3% de teor de umidade a 20°C

Os autores (3) trazem em seu trabalho uma análise do comportamento do dielétrico de um TC contaminado com índices de 1%, 2% e 3% de umidade no papel isolante, resultando no gráfico apresentado na FIGURA 38.
