F1/GMI/20
18 a 21 de Outubro de 2015
Foz do Iguaçu - PR

INOVAÇÃO E EFICIÊNCIA NA MANUTENÇÃO DA SUBESTAÇÃO BLINDADA RAMON REBERTE FILHO

**Marcelo Aparecido Carrapato (*) Cássio Corazza da Silva
CTEEP – CIA DE TRANSMISSÃO DE ENERGIA ELÉTRICA PAULISTA**

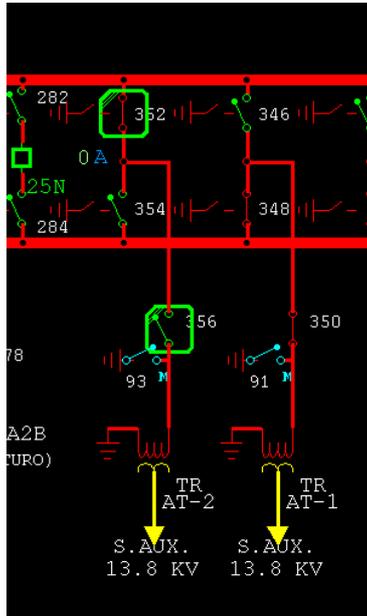
O curto-circuito trifásico foi de 23 kA, e pelo fato de a sua localização ser externa à zona da proteção diferencial de barras, era esperada a atuação das proteções de sobrecorrente de fase instantâneas do transformador de aterramento TR-AT-2, porém, houve recusa de atuação desse sistema de proteção em razão do mesmo se encontrar bloqueado através do “link” (corta-trip), o que caracteriza outra falha.

Assim, a falta permaneceu sustentada por 533,4 ms pelo arco elétrico entre os contatos móveis e fixos do seccionador 36829-352, sendo esta eliminada pelas atuações corretas das proteções diferenciais de barras, somente após a sua evolução para dentro da zona de atuação destas proteções, ou seja, após o curto circuito ter evoluído para a carcaça deste seccionador.

Figura 4 – Tela unifilar manobras

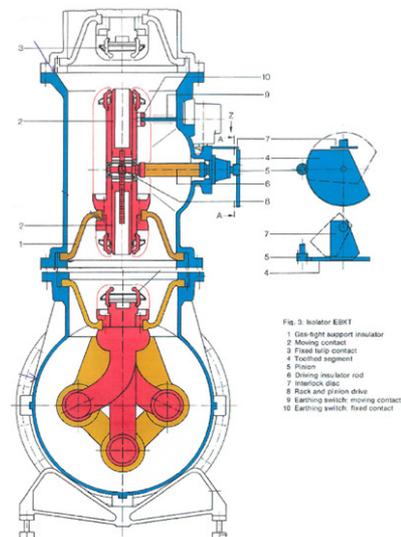
O maior problema era a necessidade da desmontagem de toda a Barra 3 A afetada e que devido à sua forma construtiva possibilita sua desmontagem lateralmente.

Figura 9 – Corte Barra e seccionador.
