**XXIV SNTPEE
SEMINÁRIO NACIONAL DE PRODUÇÃO E
TRANSMISSÃO DE ENERGIA ELÉTRICA**

CB/GMI/11

GRUPO DE ESTUDO DE ASPECTOS TÉCNICOS E GERENCIAIS DA MANUTENÇÃO - GMI

**SISTEMA INFORMATIZADO PARA GESTÃO TÉCNICA E DIAGNÓSTICO DE INSPEÇÕES TERMOGRÁFICAS –
EXPERIÊNCIA DA ELETROSUL**

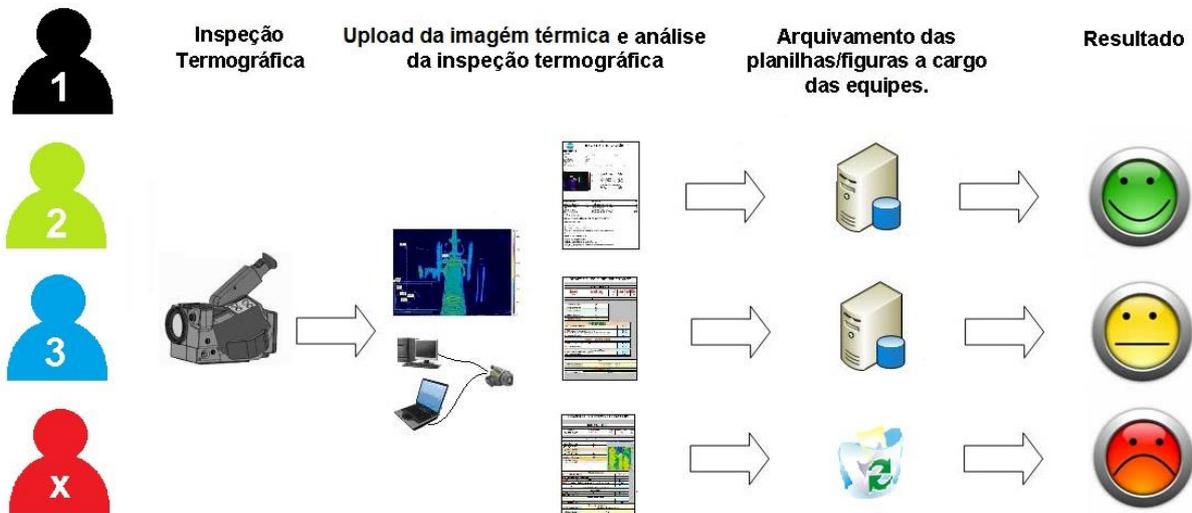
A Figura 1 ilustra o processo de termovisão na Eletrosul até o ano de 2008. Resumidamente o processo de termovisão na Eletrosul demandava a normatização de seus procedimentos e investimentos em Tecnologia da Informação – TI, mais especificamente num sistema de gerência das inspeções termográficas.

FIGURA 1 – Processo de Termovisão na Eletrosul até 2008

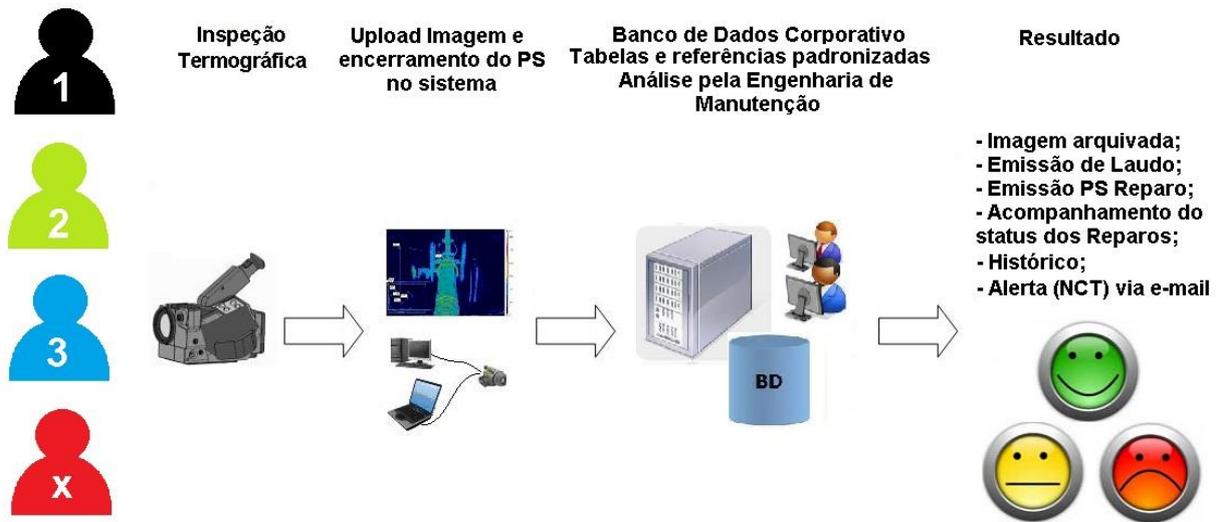
FIGURA 2 – Processo de termovisionamento com o uso de sistema centralizado.

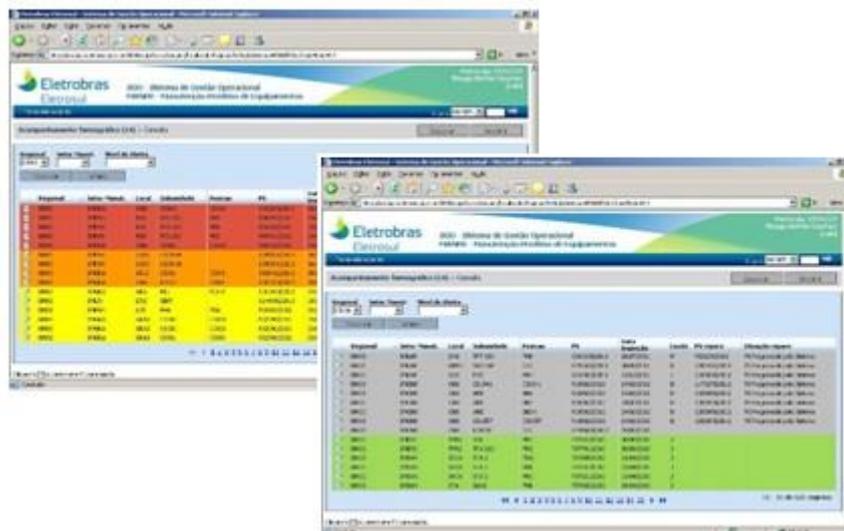
A Figura 3 ilustra esta funcionalidade para o acompanhamento das anormalidades térmicas, que utiliza sistema de cores para diferenciar e destacar as anormalidades mais críticas que estejam pendentes de saneamento.

FIGURA 3 – Telas ilustrativas do Sistema de Acompanhamento Termográfico.

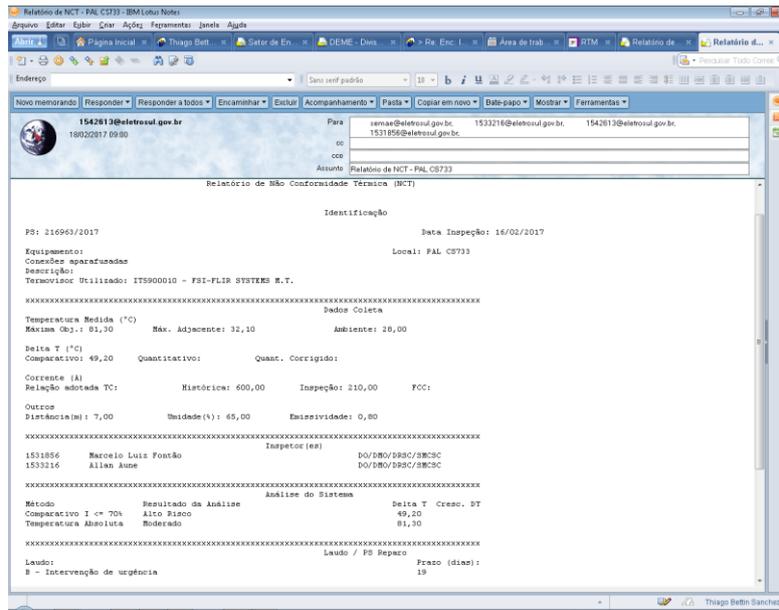
O sistema também possui funcionalidade de envio de relatório de não conformidades térmicas, dos casos mais críticos, por e-mail. Ver Figura 4.

FIGURA 4 – Relatório de Não conformidade Térmica enviada por e-mail.

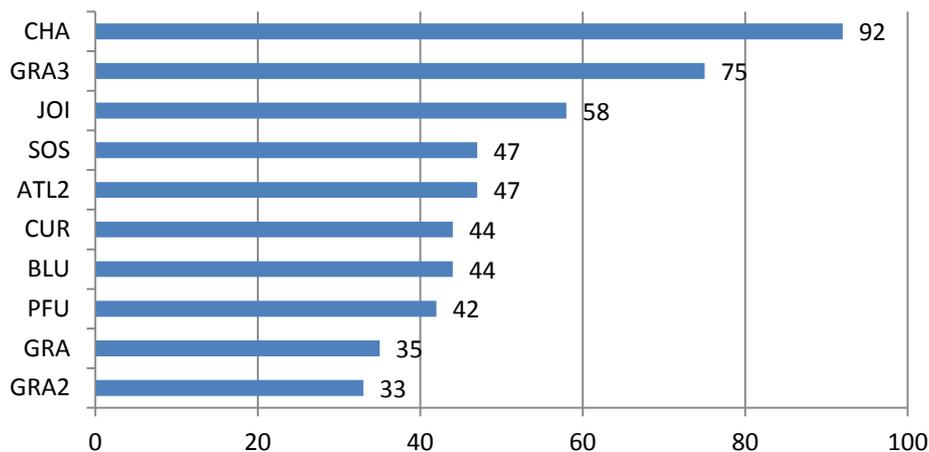
A Figura 5 apresenta um exemplo de levantamento de dados que pode ser realizado através de informações disponibilizadas pelo sistema: Identificação das instalações com maior número de anormalidades térmicas.

FIGURA 5 – Subestações com maior número de Laudos para intervenção.

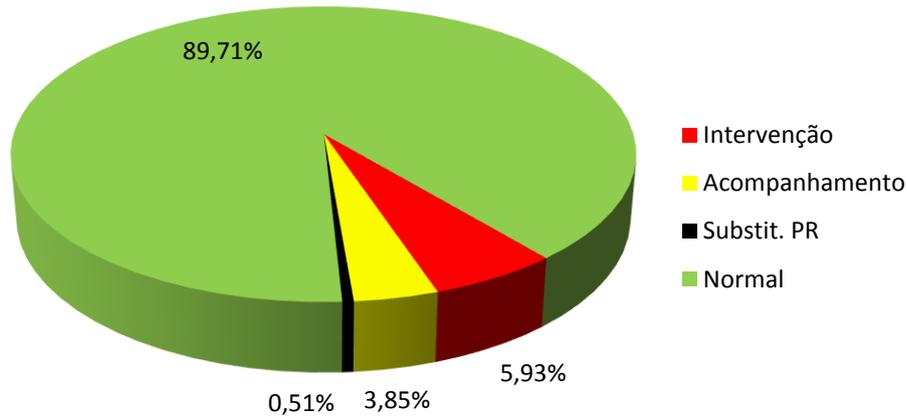
A Figura 6 ilustra as parcelas correspondentes a cada tipo de laudo com relação ao total de registros no sistema de termovisão.

FIGURA 6 – Parcelas por tipo de laudo

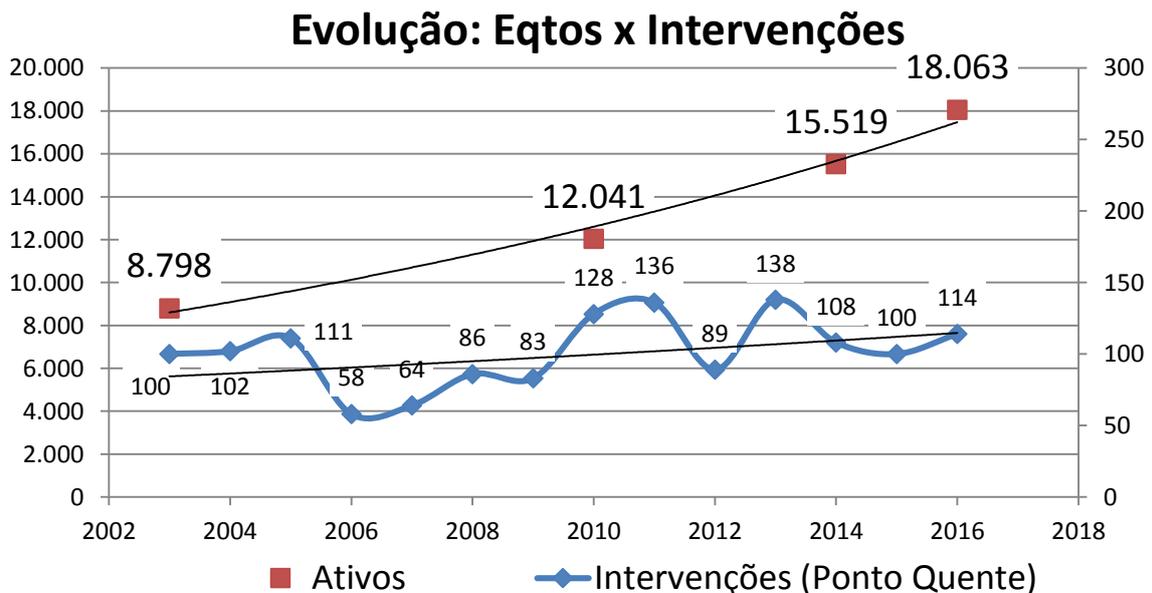
A Figura 7 apresenta este número de intervenções (reparo de anormalidades térmicas) no período de 2003 a 2016 bem como apresenta a evolução do número de equipamentos de pátio em operação nas Subestações da Eletrosul. É possível observar que o aumento do número de equipamentos neste período foi de 105% ou seja, duplicou a quantidade de equipamentos de pátio na Eletrosul. No entanto, este acréscimo não refletiu da mesma forma no número de intervenções anuais para sanar anormalidades térmicas. A média de intervenções anuais até 2009 foi de aproximadamente 86 intervenções por ano e no período de 2010 até 2016 foi de 116 intervenções por ano, resultando num acréscimo aproximadamente 23%. A figura 6 apresenta estes dados bem como linha de tendência calculada.

FIGURA 7 – Gráfico da evolução: Quantidade de Equipamentos e Intervenções (ponto quente).

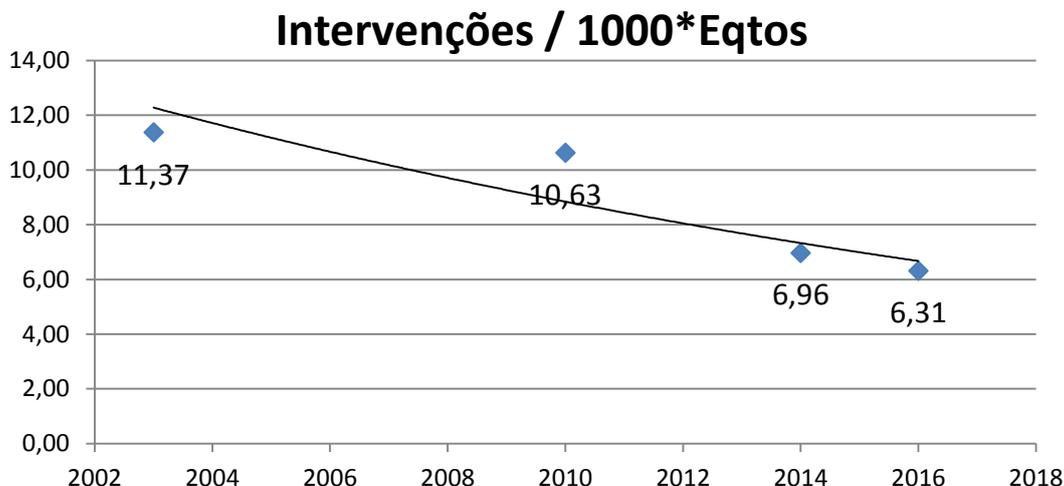
Considerando estas duas variáveis (intervenções e ativos) a Figura 8 apresenta as taxas de desligamento (visando o saneamento de ponto quente) calculadas por equipamento*1000 bem como a sua linha de tendência calculada. É possível verificar que a taxa de desligamentos por equipamento vêm reduzindo significativamente ao longo dos anos.

FIGURA 8 – Gráfico da relação “desligamento / Eqto*1000”

Parte significativa desta redução da taxa é creditada para o ganho de qualidade e otimização do processo de termografia na Eletrosul nestes últimos anos. A entrada em produção do sistema foi em 2009 e a revisão das tabelas de referência e critérios de avaliação foi em 2010.
