**XXIV SNPTEE
SEMINÁRIO NACIONAL DE PRODUÇÃO E
TRANSMISSÃO DE ENERGIA ELÉTRICA**

CB/GMI/24

PADRÕES DE QUALIDADE PARA SERVIÇOS DE PINTURA ANTICORROSIVA APLICADOS AO SETOR ELÉTRICO

**Alberto Pires Ordine(*), Cristina da Costa Amorim, Marcos Martins de Sá, Elber Vidigal Bendinelli
ELETROBRAS CEPEL**

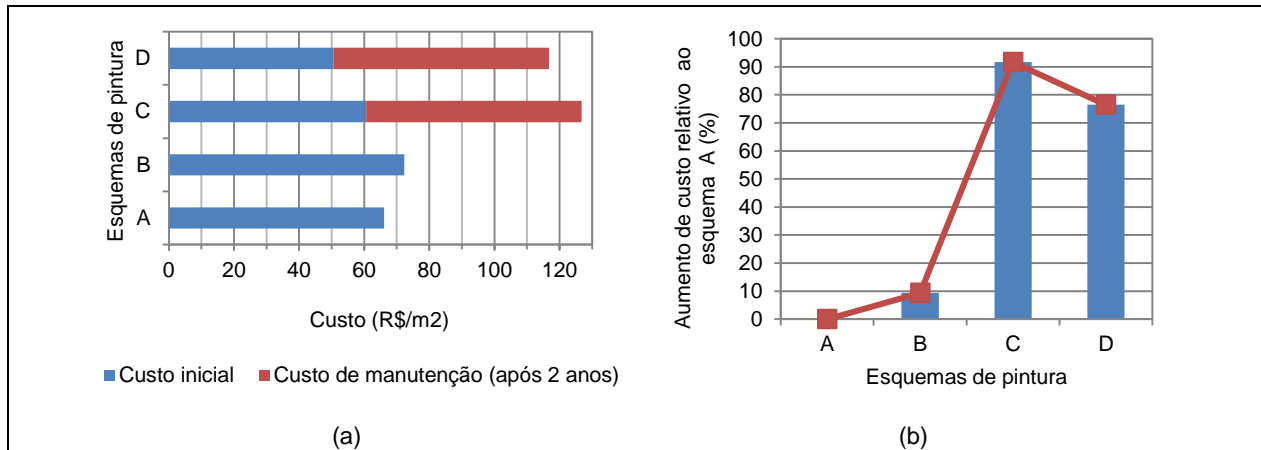
Figura 4 – Custo inicial e custo de manutenção após 2 anos de condição de serviço dos esquemas de pintura.

Neste estudo, também foi considerado o custo de manutenção destinado à correção dos erros cometidos por ocasião da aplicação. Verificou-se que após 2 anos de exposição nas condições de agressividade atmosférica do ensaio, os esquemas A e B apresentavam excelentes desempenhos e foram equivalentes entre si, com a diferença que o custo do esquema B foi 9% maior que o do A. Nestes casos pode-se considerar que não é necessário realizar qualquer manutenção, uma vez que os mesmos continuarão protegendo as estruturas metálicas com um desempenho esperado e o seu custo de manutenção seria igual a zero. Nos esquemas C e D, simulou-se uma manutenção após os 2 anos de ensaio, necessária para corrigir as falhas e adequar os desempenhos anticorrosivos ao que se espera de esquemas deste tipo. Para esta adequação, no caso do esquema C é necessário realizar o jateamento abrasivo seco em toda a pintura, a fim de removê-la junto com a carepa de laminação, preparando a superfície até o grau de limpeza Sa 3 e então, aplicar o esquema de pintura, seguindo suas especificações técnicas, tal como foi feito para o esquema A. No caso do esquema D, duas formas de recuperação diferentes foram avaliadas, em termos de manutenção. Num primeiro momento, poderia se pensar em simplesmente lavar, lixar levemente e passar um solvente na superfície da tinta intermediária e então, aplicar a demão da tinta de acabamento. Este é um procedimento tipicamente realizado quando se ultrapassa o intervalo de repintura entre a tinta intermediária e a tinta de acabamento e costuma apresentar bom resultado de aderência entre as demãos. Porém, o procedimento é realizado ainda em fase de aplicação do esquema de pintura. Como a proposta é realizar o procedimento depois de 2 anos nos quais o revestimento ficou submetido às condições de intemperismo, deve ser levado em conta o grau de comprometimento do esquema de pintura em termos do seu desempenho anticorrosivo. Neste quesito, o resultado do ensaio de aderência por tração evidenciou uma deterioração da película, ocasionando a perda de aderência da mesma ao substrato. Portanto, é arriscado realizar a manutenção neste esquema somente com o lixamento e aplicação da tinta de acabamento, pois a aderência do revestimento ao substrato já está comprometida. Será um custo menor no momento, para dali a pouco tempo, novamente se fazer necessária outra manutenção, devido à possível perda de aderência do esquema de pintura. Assim, fica justificado que a melhor prática para serviços de manutenção no caso do esquema D é a repintura total, tal como no esquema C. A repintura parcial somente seria indicada se a aderência não estivesse comprometida,

pela deterioração da película frente aos agentes de intemperismo. Este resultado mostra que é importante também se realizar uma avaliação de desempenho de esquemas de pintura antigos antes de definir o plano de manutenção (12). Com base nesta análise, os custos de manutenção dos esquemas D seriam os mesmos do esquema C, considerando a repintura total nos dois casos. Estes custos estão apresentados em forma gráfica na Figura 4(a), em conjunto com os custos da fase de aplicação de todos os esquemas de pintura. Comparam-se os custos iniciais de aplicação com os custos estimados de manutenção, ficando claro que a correção dos problemas apresentados, no caso dos esquemas C e D, tornou estes mais onerosos que os esquemas A e B, e que a manutenção somente foi necessária porque não foram seguidas as boas práticas de pintura anticorrosiva no tempo inicial. A Figura 4(b) complementa o resultado da Figura 4(a), apresentando em termos percentuais o quanto cada esquema foi mais oneroso em relação ao esquema A (referência), considerando a soma dos custos inicial e de manutenção.
